旧橋の木杭載荷試験

大阪支店 土木事業部 富田 徹
 大阪支店 土木事業部 高山明久

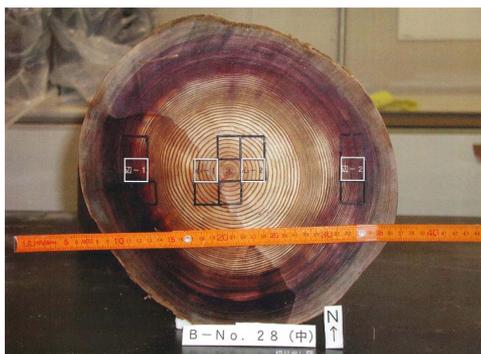
写真-1 木杭の切断面

引き抜いた木杭の外観は健全であり、杭の寸法は概ね設計図面に示されている寸法(長さ約15m、頭部直径30~35cm、末口直径20~25cm)であった。これらを観察した結果、特に腐食は見られなかった。圧縮強度は、心部が平均17.0~24.5N/mm²であり、辺部が26.6~40.2N/mm²であった。

全体的な木杭の圧縮強度は、概ね 17.0 ~ 40N/mm² である。長期許容応力度は、これら材料強度の 1/3 であるとしても、一般的な木材の許容圧縮応力度(6 ~ 7N/mm²)を概ね上回っている。このことから、春日出橋において打設後 70 年経った現在でも、その強度は維持されていると判断される。

大正 12 年に竣工した丸の内ビルで確認された米松の事例でも、杭の腐食はほとんど見られず健全であったことが報告されている。これは、地下水面以下に存在し、大気に触れる環境ではなかったことで腐朽菌の侵入が不可能であったからと判断される。

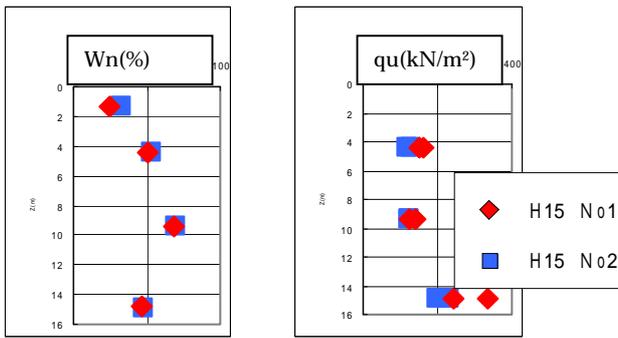
図-5 室内土質試験結果深度分布図

図-5に室内土質試験結果の深度分布図を示す。含水比は、杭間側と杭外側の差が顕著で、杭打設の影響が現れたと判断される。一軸強度は杭外側に比べて増加していることが窺える。

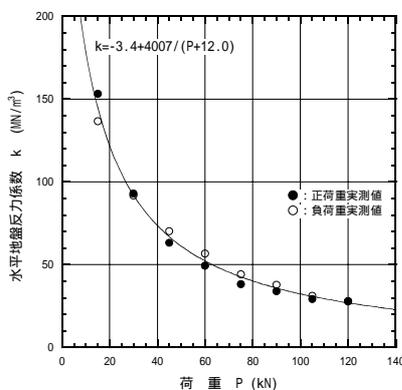
図-6 水平変位から算出した水平地盤反力係数

水平変位量から求めた水平地盤反力係数は一定の相関があることが判った。これより、実測水平変位量から求められる水平地盤反力係数は妥当であることが評価できた。よって、水平地盤反力係数 k は、実測水平変位量から算出した結果を用いて、荷重 P との関係から式(1)で表すことができる。結果を図-6 に示す。
