# 2003年宮城県北部地震および十勝沖地震現地調査報告

技術本部 顧問 武藤 章

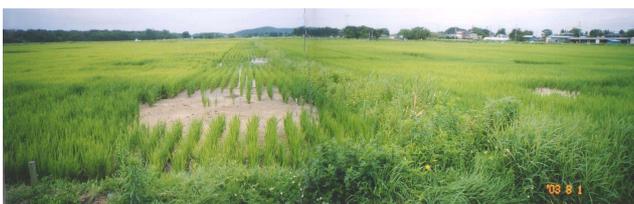
鳴瀬町牛網地内の田面の0.5~1.0km<sup>2</sup>範囲に多数の噴砂跡が見られた。噴砂丘が列状~雁行状に分布するところがあり、大量の噴砂によって田面は緩い波状~階段状に変形し、一部で水がかからないところが生じた。噴砂の大部分は田面部分に見られ、農道の一部を除いて噴砂(液状化)による大きな被害はなかった。

写真-1 牛網地帯田面の噴砂

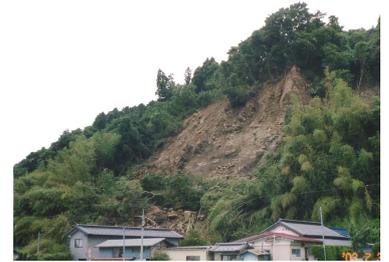
る。矢本町、鳴瀬町周辺にはほぼ水平層をなして新第三紀砂岩、シルト岩等が高い急傾斜地を形成している。層理面のほかに比較的細かい亀裂が入っている。地震によってこのような急傾斜地(急崖)が崩壊して崩落土砂が民家を破損した例もあるが、寸前で停止した例が多い。

写真-2 矢本町  
鹿妻地内の斜面崩壊(土砂は住家裏  
直前で停止)

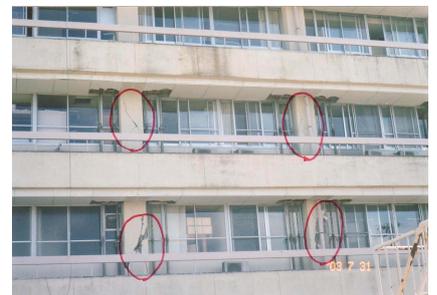
公立深谷病院旧館棟(4階建て)では、外周から目視によると全体的に柱、壁に小亀裂が見られるが、2,3階主柱に入った比較的大きい亀裂が目立った。

写真-3  
深谷公立病院 2,  
3階主柱

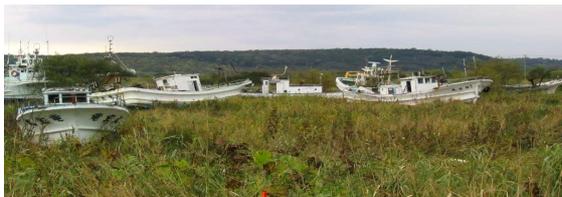
今回の津波では行方不明の釣り客2名のほかには人的被害は出なかった。大津港、広尾港等では津波による漁船の陸上打ち上げ、岸壁近くの駐車乗用車の海への流失などの損害を出した。釧路市旭町等の一部の釧路川沿岸地区でわずかに冠水をみた。

写真-4 津波で打ち上げられた漁船

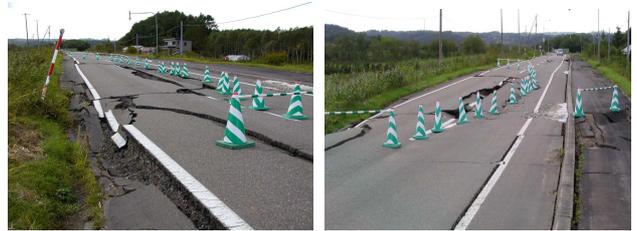
国道336号線豊頃町地内では各所で道路の被害が出た。切土部では目立った被害はないが、盛土部では路面(舗装面)が複雑に割られているところが目立った。

写真-5 豊頃町地内 336号線の道路被害例
