# 2003年宮城県北部地震および十勝沖地震現地調査報告

技術本部 顧問 武藤 章

概要:2003年7月26日に宮城県東北部を震央とする宮城県北部地震,さらに,同年9月26日には十勝沖地震(M8.0)が主に北海道東部地方を襲った.両地震ともに震度6強ないし6弱の震度を記録し,各種の被害が出た.

この報告は上述記2地震直後に行った被害調査結果の概要をまとめたものである.

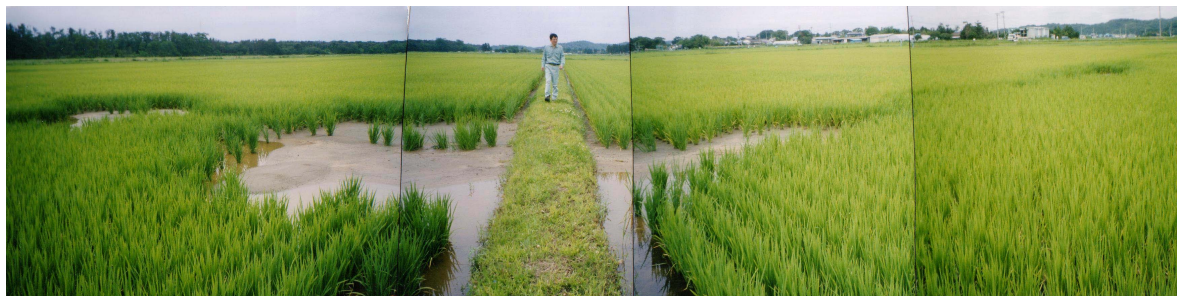
鳴瀬町牛網地区内の田面の0.5~1.0km<sup>2</sup>範囲で地盤が液状化して多量の噴砂堆積物が田面を覆っている。噴砂丘は線(列)状ないし雁行状に分布するところがあり(写真-1)、地割れに沿って液状化した砂が噴出したことを示す。

写真-1 牛網地区の噴砂丘列(A - B)

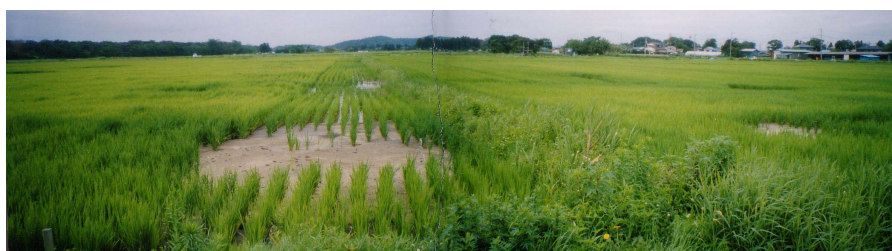
写真-2 大量の砂の噴出により緩い起伏面となった牛網地区内の田面

大量の噴砂によって田面は緩く波状～階段状に変形し、水が掛かからないところが生じた(写真-2)。噴砂はほとんど田園部に分布し、一部の農道(写真-3)を除いて、民家等に大きな被害はでなかった。この地区は1978年宮城県沖地震時にも大量の噴砂があったということである。噴砂サンプルの粒径加積曲線を図-2に示した。

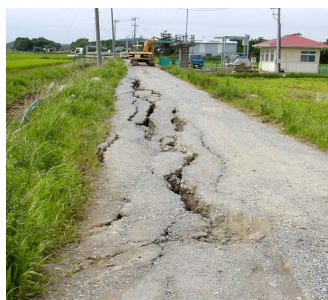
写真-3 農道の被害

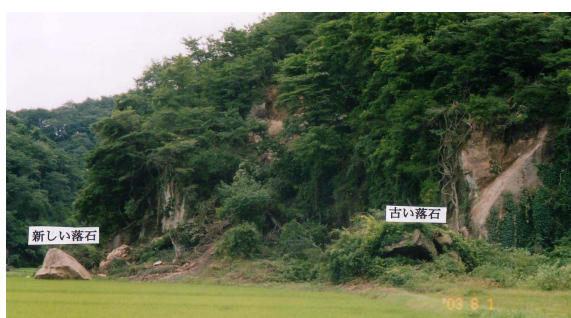
被災地の東部、松島町手樽地内には塊状岩相を呈する新第三紀凝灰岩類、凝灰質砂岩等が分布するが、比較的顕著な亀裂が楔状に入った部分では亀裂面に沿って、大岩塊が抜け落ちる例が多く見られる(写真-4)。矢本町、鳴瀬町付近では、ほぼ水平な新第三紀砂岩、凝灰岩類が急斜面を形成するところが多いが、層理面のほかにも比較的細かく亀裂が入っている(写真-5、-6)。今回の地震で裏山急傾斜地の崩壊土砂が住家に損害を与えた例もあるが、寸前で土砂移動が停止した例が多い。小規模な落石は数えきれない。

写真-4 松島町手樽地内の崖崩れ

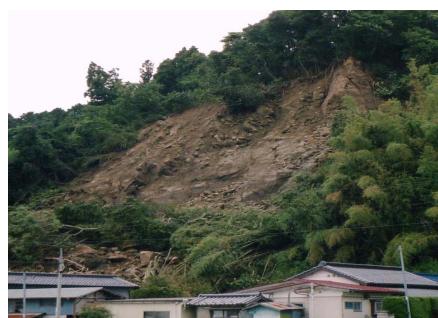
写真-5 矢本町鹿妻地内の住家裏の斜面崩壊

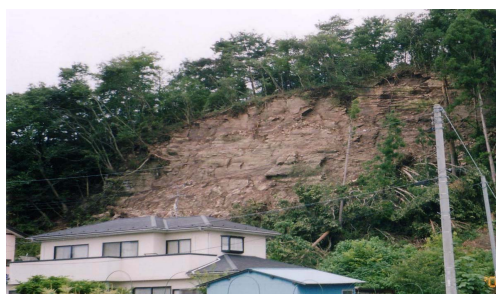
写真-6 矢本町地内の住家裏の斜面崩壊

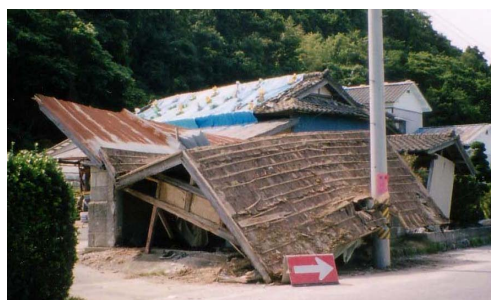
写真-7 木造家屋の倒壊例

被災地では老朽木造建物が全半壊した例が多い。新しい木造建物の多くは無被害か、あっても軽微であったが、屋根瓦が落下した例が多い。

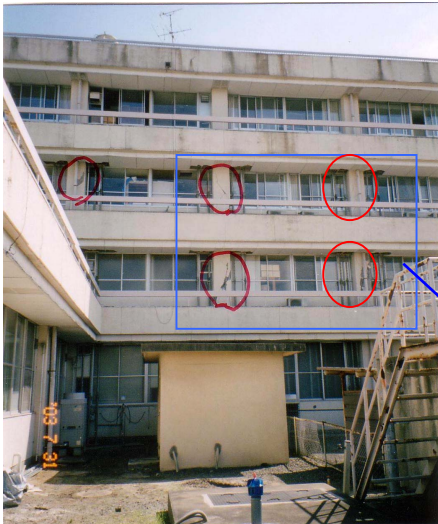
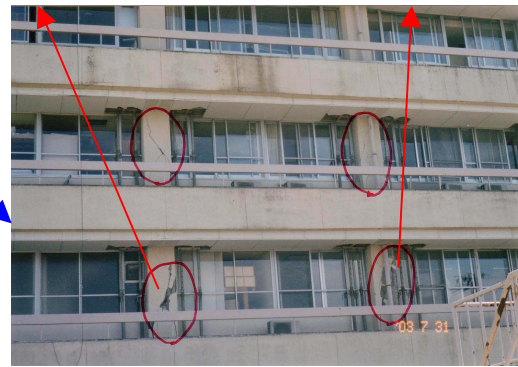
旧館棟の柱、壁には亀裂等の小規模な変状が全般にみられるが、その中で2階、3階部分の支柱、特に中央部の支柱にX字型～雁行型の大きな亀裂が目立つ(写真-8)。このような支柱の破壊様相は1、4階には確認できなかった。

写真-8 深谷病院旧館棟主柱の亀裂

亀裂の近接写真

上述の3事例とも全体に柱および壁部に小変状が見られるが、主柱の損傷度の大きな亀裂は2~3階部分で目立つのが共通している。上・下部構造等を解析しなければ何ともいえないが、地震動特性と関連しているものと予想される。

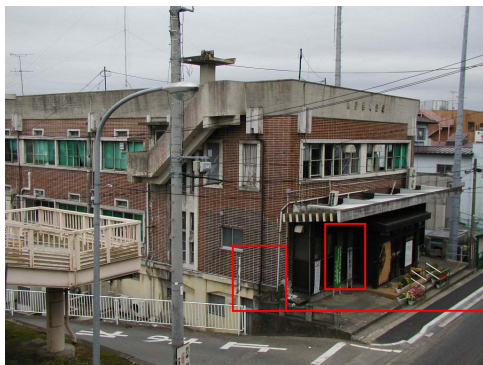
町役場本庁舎は閉鎖されていて、外周からの目視調査しかできなかった。外周壁には全体的に小亀裂、化粧張りの剥げ落ち等の変状が生じているが、大きな割れ目は確認できなかった。その中で、写真-9のように庁舎玄関(2階にある)脇の主柱2本が、2階床面の高さの箇所まで破壊された。このような柱の破壊は1,3階部分では確認できなかった。なお、この地震対策のために設置された防災対策本部は近くのJAの店舗2階に移転された。

写真-9 鹿島台役場庁舎正面玄関付近  
(玄関は2Fになっている)

(左写真の左赤枠) (左写真の拡大) (写真-9の右赤枠)  
玄関付近の主柱の破壊状況

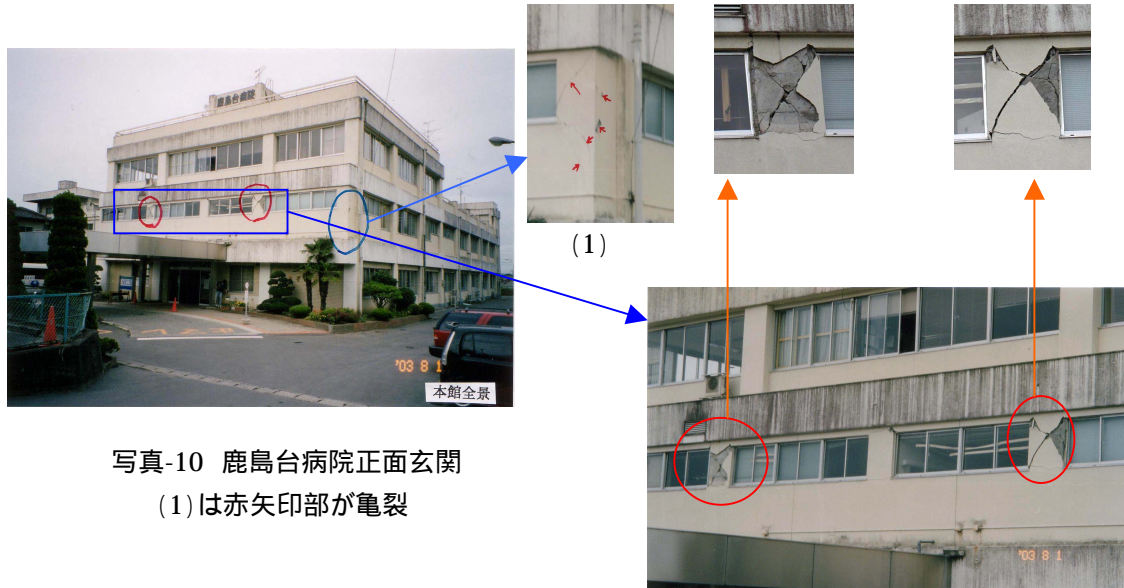
鹿島台病院本館では被災後には1階で外来者の対応に当たっていたが、2,3階への立ち入りが禁止されていたので、外周からの目視調査しかできなかった。外周壁には全般的に小亀裂が入っているが、1,3階部には大きな変状は確認できなかった。しかし、2階主柱には写真-10のようなX字型の亀裂が目立っている。

写真-10 鹿島台病院正面玄関  
(1)は赤矢印部が亀裂

(2)2階部主柱に入った割れ目

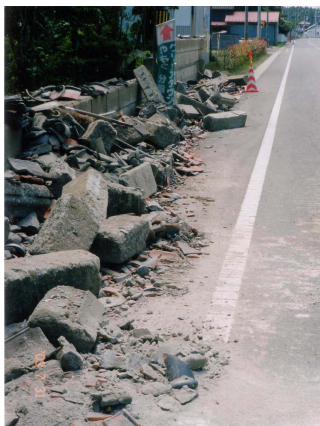
の大部分は単に直方体切石を積み重ねたものである(写真-11)が、中に 10 数 mm 前後の鉄筋で補強した事例もある。鉄筋で補強した例では(写真-12)鉄筋の数量、太さ、石材と鉄筋の付着強度等に問題があったものと思われる。

写真-11 倒壊した野蒜石積塀

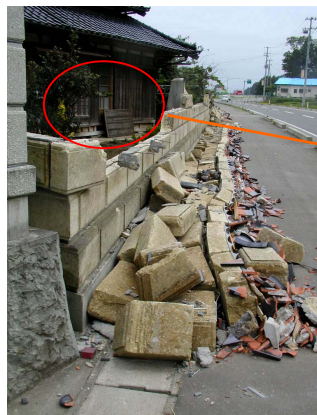
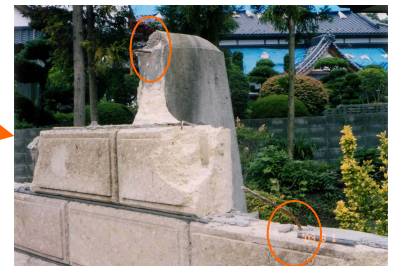
写真-12 倒壊した鉄筋補強石積塀

赤丸部分に鉄筋が出ている

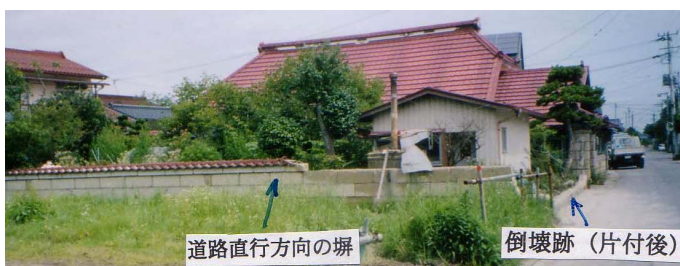
屋敷を取り囲んで構築された石積塀の事例では、北東 南西方向の部分だけが倒壊しているのに対し、それと直行方向の塀はほとんど無傷である事例(写真-13)がある点で、石積塀の倒壊には方向性があるように思われる。

写真-13 倒壊の方向性を暗示する石積塀倒壊例

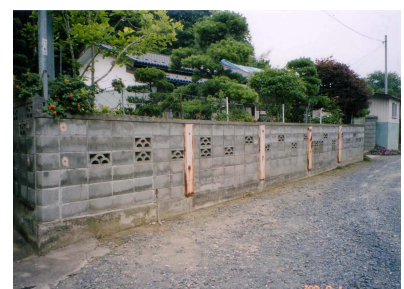
軽量ブロック塀は部分的に小規模に破壊されたところはあるが、完全に倒壊した事例はほとんどない。鉄筋、控え壁等で補強されたものはほとんど無傷であった(写真-14)。

写真-14 補強ブロック塀

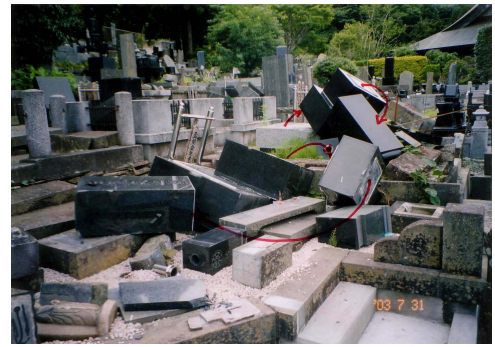
矢本町願成寺墓地では墓石のほとんどが倒壊(80%程度が転倒、残りは回転、傾斜していて無傷のものはほとん

どない).ここから9km石巻市側に離れた河南町西園寺では山側の墓石が平地にかかる部分で回転,横ずれ等の変状があるだけで,転倒したものはない.両寺とも場所的に地形・地質条件には大きな差はないことから,両者の差は地震動の強さ関連したものであろう.

写真-15 願成寺墓地の墓石

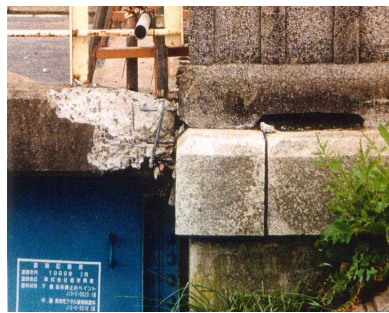
(2) 左岸橋台

際に被害がでて,落橋防止対策がとられているが,今回地震でも損傷を受け交通止めになった.同橋では,ケーブルで連結された各橋桁が一様に橋軸方向に右岸側から左岸側へ移動し,左岸橋台パラベット部に橋桁が接触し(写真-16(2)),右岸橋台には相対的に空間ができて(3).全ての橋台,橋脚の支承部でアンカーボルトがせん断破壊され,橋桁部が下沓から外れた所では路面高に沓厚に相当する分だけ段差がでて,目開きしている(4).

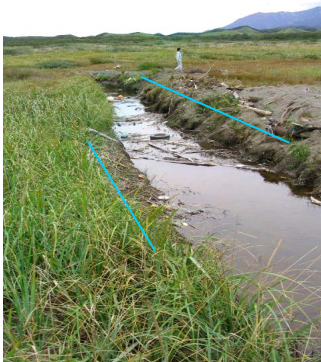
写真-19 襟裳町百人浜付近の津波遡上痕

青色線まで  
遡上

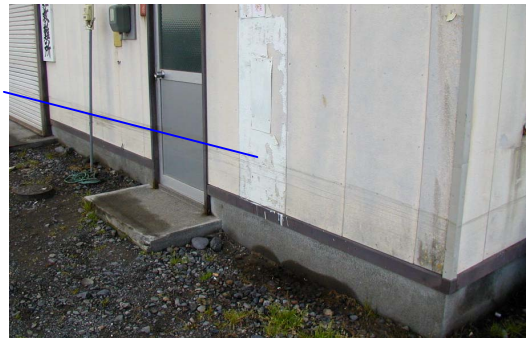
写真-20 広尾漁港の津波浸水痕(青線,高さ約2m)

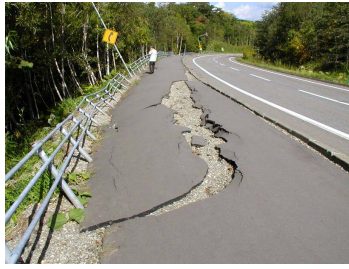
(1) 豊頃町長節地区

写真-22(1)は盛土斜面(写真の左側)に若干の崩壊あるいは変形があったが、歩道部アスファルト舗装板が路盤(路床)の砂礫との間で、すべり(自由)運動したために生じたのであろうと思われる。このタイプの割れ目は多くのところで見られる。写真(2)は豊頃町地内の畑地に低盛土で建設された道路でみられる破壊状況で、軟質(弱)地盤の破壊に関して生じた亀裂であらうと思われる。このタイプのものも豊頃町長節、旅来地区内の各地で見られる。

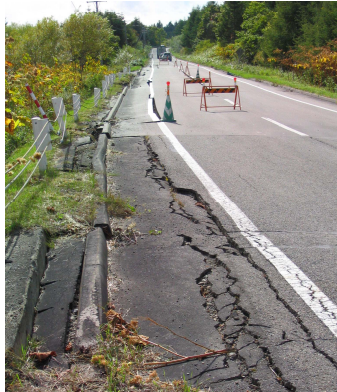
調査時には主要道は復旧工事進行中で調査できる条件になかった。その中で、国道336号線豊頃町地内では道路被害様相がほとんど手付かずのまま残されていた。豊頃町地内では各所で路盤・舗装部の複雑な変状が目立ったが、被害の多くは盛土部で見られ、切土部では軽微な被害に留まっている。代表的な路面の状況を写真-22に示した。多くのところでは写真-22(3)のように、亀裂が発生したり、波状にうねったりする被害が出た。

(3) 豊頃町地内の道路変状

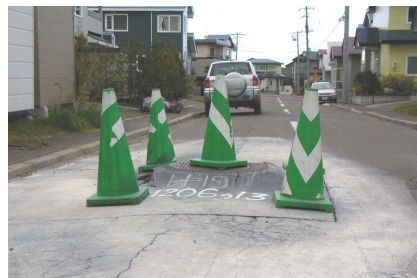
(2) 釧路町豊美2丁目地内

釧路町豊美1~2丁目住宅街の町道では釧路沖地震でも約400m区間でマンホールが5~20cmほど浮き上がった(文献1)。今回もほとんど同じ範囲で写真-23(2)のように方方でマンホールの浮き上がりが見られ、浮き上がり量は最大19cmを記録した。一部の住宅の庭で小規模の噴砂があった。

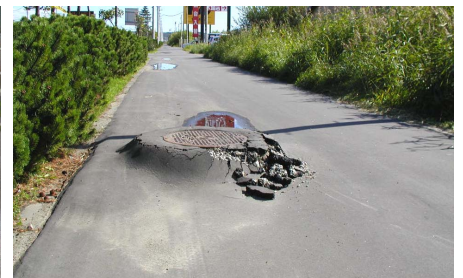
(3) 釧路町木場地内

釧路町木場地内では釧路沖地震時にマンホール、埋設管路、道路の不同沈下が認められ、マンホールが約1.5mも浮き上がったことで注目された(文献1)。マンホールは地震後移設され、舗装され直したが、数m離れたところにあるマンホールで、写真(3)のように再び約15cmの浮き上がりを見た。ここでは下水管路の延長上にある、複数のマンホールに浮き上がりが見られる。柳沢ら(文献1)はこのマンホール部分の地質構成から、置換砂の液状化を考慮しながらも地盤が液状化した可能性が大きいとした。釧路沖地震時にも舗装面には大きな変状は認められなかったとされているが、今回も同様に舗装面には大きな変状はみられない。

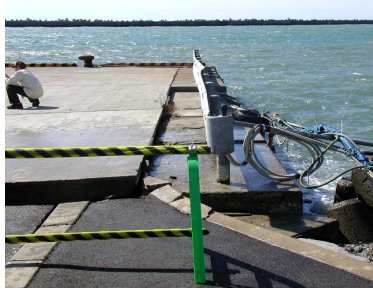
各所で墳砂丘が見られ(写真-24(1))、エプロン部舗装盤と地盤の境界に大きな空き空間が生じたり((2,4,5))、舗装面に亀裂、沈下などによる起伏やコンクリート舗装盤の食い違い((2,3,4))が生じた。十勝港第2埠頭ではコンクリート舗装盤同士を繋ぐ鉄筋がコンクリートから抜け出したところ((4))が見られる。

(2) 浦河港スラブの浮き上がり

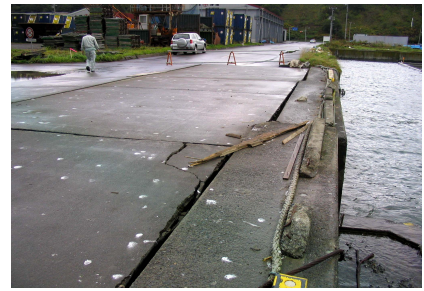
大津港, 東浦河漁港, 十勝港等ではコンクリートあるいは矢板岸壁の多くのところで多少の変形が生じ, 前面(海側)に迫り出したところがある( (3), 写真-25) .

(3) 十勝港第2埠頭岸壁の変形

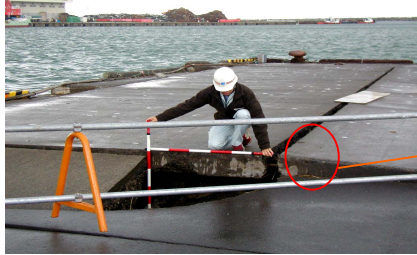
(4) 十勝港第2埠頭

抜けた鉄筋

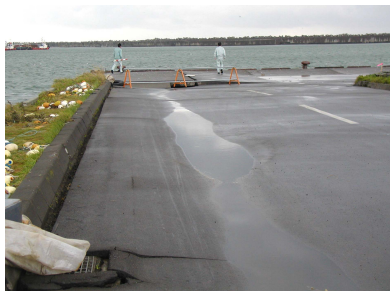
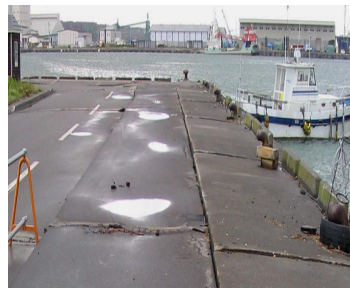
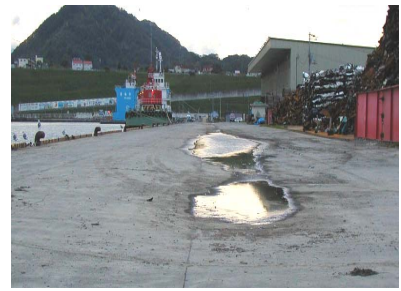
写真-25 岸壁近くの沈下帯

傾向的にみて, 液状化が発生したことが推定される場所では, 岸壁部エプロンおよび埠頭構内道路面等にはうねり, 地割れ, 陥没, 沈下などの現象の組み合わせ型の変状が見られる(写真-26) . また, 岸壁に変状がみられるところでは岸壁からエプロン部の5m~10m内側の範囲に, 岸壁に平行な方向に沈下帯あるいは割れ目列が生じていることが多い(写真-25) .

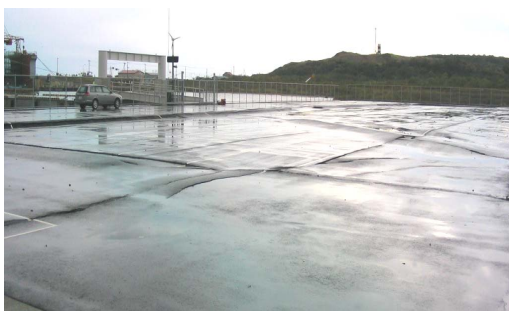
写真-26 大津港舗装面の変状

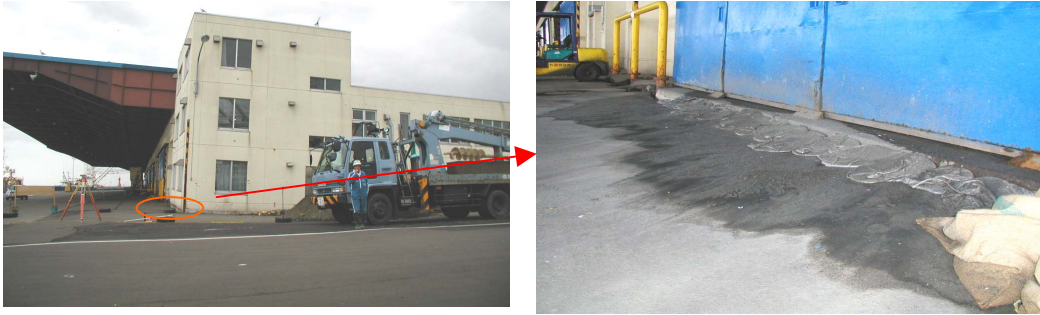
釧路港は文献 2 によると, まず, 東港が主に矢板式構造で明治時代に建設され, 次いで昭和 44 年から西港が主に重力式で建設された . 1993 年釧路沖地震時には東港で岸壁に被害が出たが, 西港では液状化対策等が実施された施設が多かったことから, 岸壁本体の被害はほとんどなく, エプロン部に被害は限られた . 東港, 西港では今回地震でも液状化によって変状を来したところがあるが, 全体的には施設機能を完全に喪失するほどの大きな被害がなかったようである . しかし, 部分的には目立った事象がみられた . 例えば, 釧路東港の釧路漁港第 7 魚揚場建物の周辺では大量の砂が噴出して(写真-27 右写真), 建物の写真-27 左写真の右側が若干沈下して, 全体が左側から右側にわずかに傾斜が生じた . この建物は 1993 年釧路沖地震時にも同じような規模で液状化が生じた .

釧路東港・釧路漁業埠頭第7魚揚場の建物の不同沈下と噴砂痕  
写真-27 港湾施設の被害状況

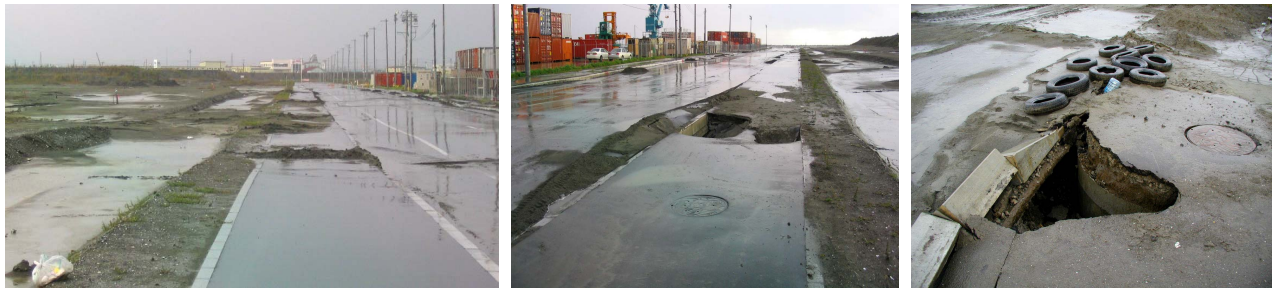
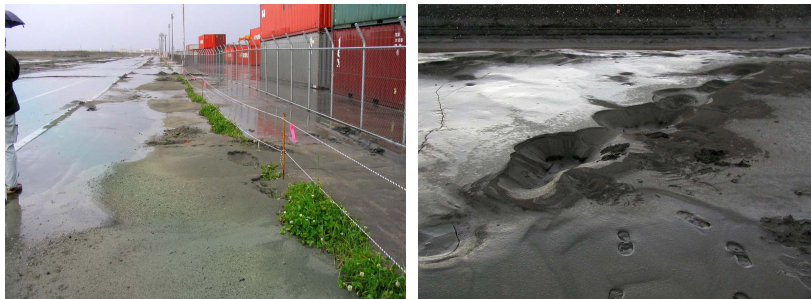
釧路西港第4埠頭は現在も建設が進められ、部分供用されているが、アクセス道路周辺地帯では埋め立て土が大規模に液状化して、(山)脈状に噴砂孔と堆積丘とが連続して分布していて、道路はほとんどガタガタの状態に近い様相を呈している。コンテナヤードなどとして供用されている部分は{写真の関係で、写真(2)の左側、(1,4)の右側に敷地がある}コンクリート舗装され、目立った被害は見られなかった。

(1) アクセス道路 (2) 路面に生じた噴砂孔 (3) 歩道に生じた噴砂による陥没

(4) 道路脇の噴砂孔列 (3) 写真(1)の左脇の噴砂脈

写真-28 釧路西港アクセス道路の噴砂丘群と道路被害
