地下水位が高い地盤における基礎杭施工方法の検討

－谷田川橋耐震工事－

東京土木支店 土木工事部 金子彰
東京土木支店 土木工事部 園木聡

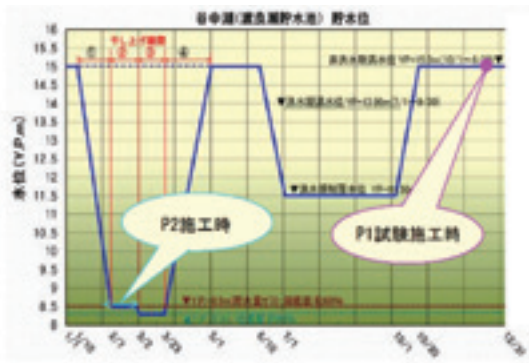
図-3 谷中湖水位の変動

谷中湖は水質保全対策のために 2 月上旬から 3 月下旬までの約 1 ヶ月間、谷中湖の中の水を抜く干し上げを行っている。この期間の最低水位は YP+8.5~8.3m であった。非洪水期水位である 10 月上旬から翌年 1 月上旬の水位は YP+15.0m まで低下する。P2 橋脚基礎杭の施工を行ったのは干し上げ期間である 2 月上旬、今回 P1 橋脚基礎杭施工時の試験杭施工日

は非洪水期間である 12 月 23 日である。調査の結果、試験施工日の谷田川橋に最も近い測定地の水位は P2 橋脚施工時より 0.74m 高いことが判明した。実測値においても、P1 橋脚施工時の谷田川、谷中湖の水位は、谷田川で約 0.2m、谷中湖で約 2.0m 程度 P2 橋脚施工時より高かったため、より孔内の水頭差を確保しづらい状況であった。谷中湖の水位の変動を図-3 に、ボーリング柱状図を図-4 に示す。

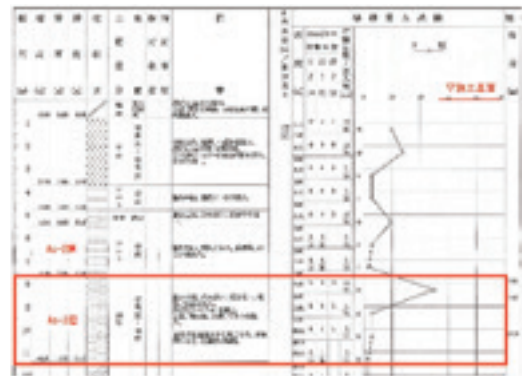
図-4 ボーリング柱状図
施工箇所

土質データは P2 施工時のデータが使用されていたため、今回の施工結果を踏まえ、P1 付近でジャストボーリングを実施した。その結果、前年度の土質データと同じく施工基面(YP+9.560m)より 10m 掘削が進んだ箇所に帯水層である砂層(As-2 層)が確認された。

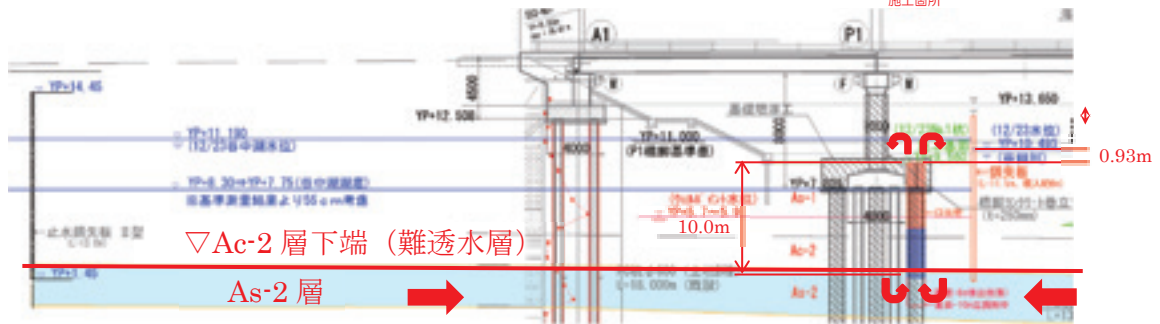
図-5 孔壁崩壊状況考察

これらを基に孔壁崩壊の考察を行うと、P1 基礎杭施工時は鋼矢板による仮締切外部の谷田川で水頭差は 0.93m あるが鋼矢板の先端が粘土質シルトの難透水層(Ac-2 層)に十分根入れされているために施工基面は、Ac-2 層下端に発生する被圧水に対し安定な状態を保っている。一方、難透水層(Ac-2 層)より上層の掘削時は、ウェルポイントによる効果で仮締切外部(谷田川等)水位の影響を受けずに掘削が可能であったが、掘削深さが 10.0m 付近になると粘土質シルトの難透水層(Ac-2 層)の下端を超え帯水層である砂層(As-2 層)に到達する。帯水層に到達すると土の有効重量がなくなるため仮締切内の地下水高さは、外部の地下水高さに近づこうとするため水頭差が不足し、孔壁を保持するための圧力が不足し孔壁が崩壊したと考えられる。また、P1 橋脚が P2 橋脚よりも谷中湖に近いことも、谷中湖の水位の影響を受けやすい要因の一つである。よって、施工時期の谷中湖の水位の差が孔壁崩壊に大きく起因したのと考えられる。これらの状況を図-5 に示す。

①にて施工を行う場合には仮設工法として追加で仮締切を行うことで二重締切とし、補助工法としてディープウェル工法を採用することで追加の仮締切の鋼矢板より下層はディープウェルにより水位を下げる。対して②の長所は、地下水に対して優位な工法ということである。そのため、①にて再施工を行う場合の追加の仮設工や補助工法は必要ではなくなる。また、桁下部の施工は低空頭オールケーシング工法にて検討を行った。施工箇所は、調整池内の工事のため湧水期施工という制限があるため、全体工程を比較した場合、①で施工した場合は 2 期の湧水期工事になる。対して②は、1 期の湧水期工事で施工を行うことができる。以上より施工性、経済性などを総合的に比較した結果、②のオールケーシング工法を採用した。
