# プレキャスト壁高欄の設計・施工

## ほくりくじどうしゃどう まいばら きのもと —北陸自動車道 米原JCT～木之本IC 間橋梁補修工事—

**概要**：1970年代後半に建設された北陸自動車道の米原JCT～木之本IC間のRC床版橋は1990年頃から冬季に大量に散布されるようになった凍結防止剤により、張出し床版などが塩害を受けている。劣化損傷が著しく進行している張出し床版を撤去・再構築するとともに、たわみ性防護柵を用いている橋梁においては、より安全性の高いコンクリート製の剛性防護柵(壁高欄)に更新する工事を行うこととなった。また、限られた規制期間内に補修工事を完了するため、プレキャスト壁高欄採用による工程短縮を図った。

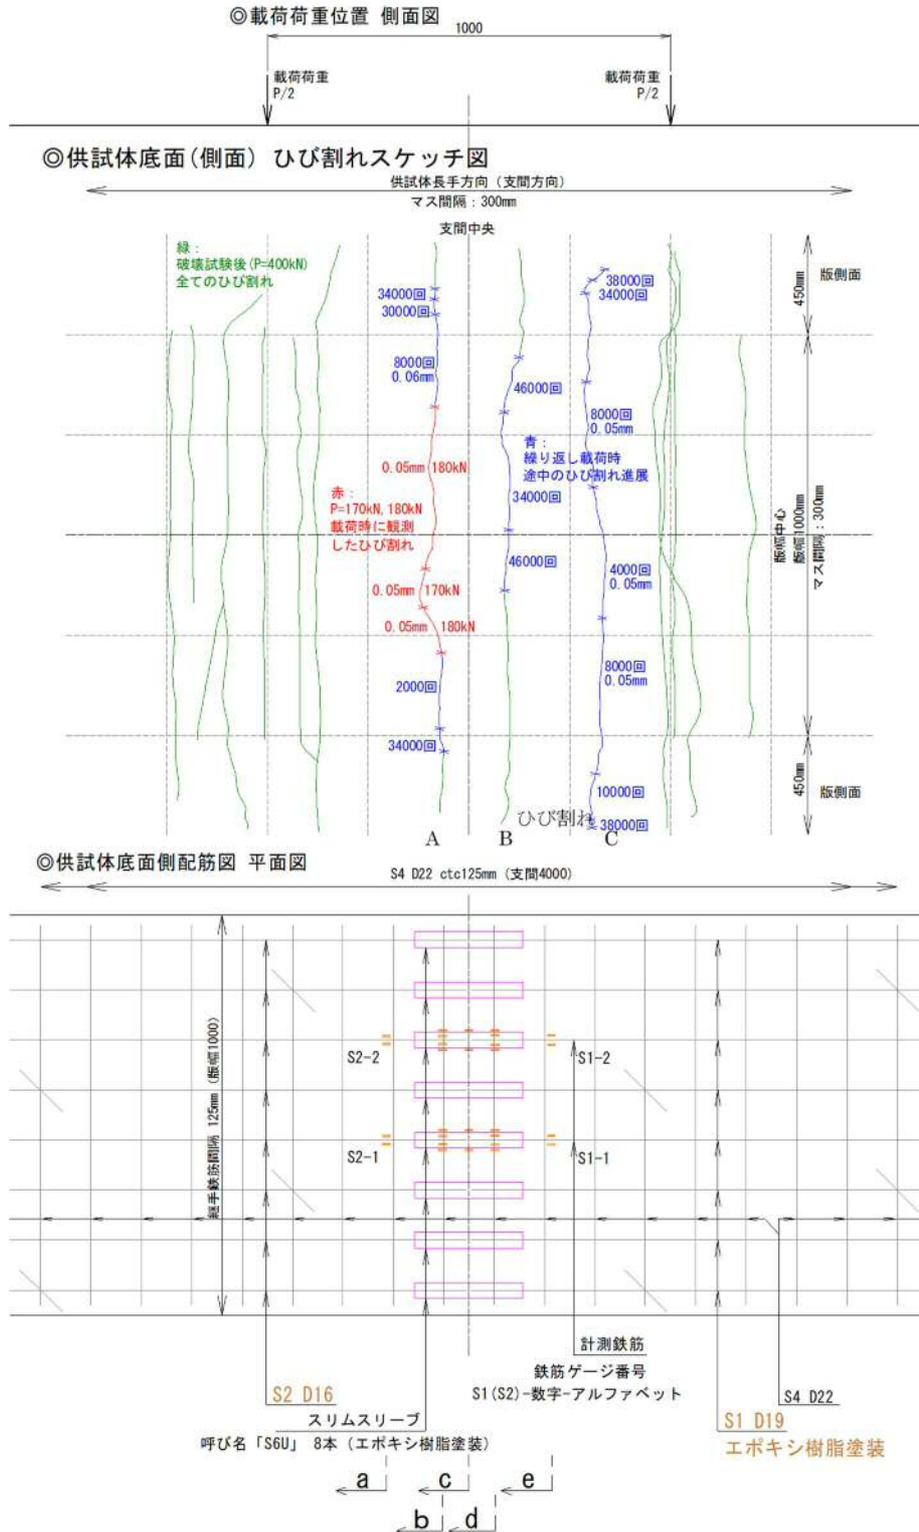
図-7 供試体のひび割れ状況および配筋図

供試体にひび割れが発生した後、繰り返し載荷を約1Hzで62,000回実施した。その結果、上述した初期ひび割れ(赤色)に加え、新たにひび割れが2本発生し(青色)、合計3本となった。ひび割れは供試体の幅(1m)方向に横断したが、ひび割れ幅は0.15mm程度と小さく、安全性および耐久性に問題がないことが確認できた。また、供試体破壊後のひび割れ(緑色)は機械式継手部よりも鉄筋径の細いD16側に集中している。したがって、機械式継手部が床版構造の弱点にはならないことが確認できた(図-7)。

(2)載荷回数 62,000 回の繰り返し載荷試験では、ひび割れが支間直角方向に 3 本発生し、供試体の幅 1.0m に渡り進展したが、ひび割れ幅は 0.15mm 程度と小さなひび割れに留まった。よって、かぶり 25mm の機械式継手が集中配置される本構造において、T 荷重が 100 年間繰り返し載荷されても、安全性と耐久性ともに問題ないことが確認できた。

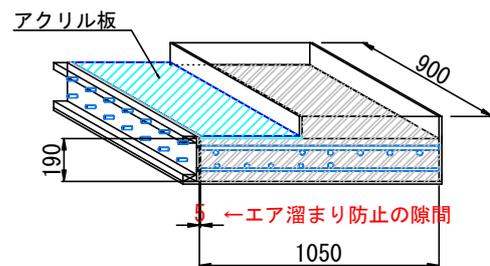
図-8 充填性確認試験

実物大供試体ではプレキャスト壁高欄下面が不可視部となるため充填性の確認ができない。このため、プレキャスト壁高欄の代わりにアクリル板を設置した供試体(図-8)を別途作製し、不可視部となる壁高欄下面の充填性を確認した。コンクリートのスランブは8cm, 10cm, 12cmの3配合について試験を行い、充填に適したスランブを選定した。

充填性を確認した結果、コンクリートスランブが小さいほどエア溜まりが多くなる傾向であった。3配合のうち、コンクリートスランブ12cmの試験体のエア溜まりが最も少なかった。

コンクリートの目標スランブを12cmに設定した。

プレキャスト壁高欄外側の張出し床版先端に5mmの隙間を設けてエア溜まり防止を図った。

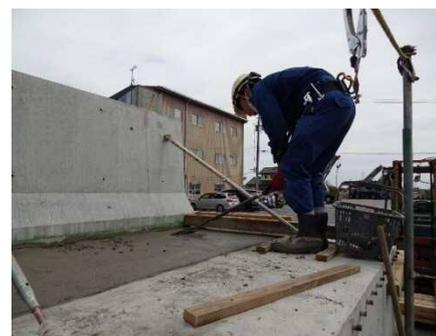
写真-4 気泡抜き取り状況

本工事では、プレキャスト壁高欄を支保工上に先行設置してから張出し床版の打設を行う。床版コンクリートの打設時には、バイブレーターの挿入箇所がプレキャスト壁高欄の前面に限定される。このため、壁高欄下面におけるコンクリートの充填性が懸念される。したがって、実施工に先立ち、床版コンクリート充填性の確認、ならびに施工手順の問題点の有無を確認するため、実物大供試体による試験施工を行った。張出し床版の供試体を写真-2、プレキャスト壁高欄の供試体を写真-3に示す。

プレキャスト壁高欄下面はコンクリート表面の気泡抜き取り器具を使用し、気泡痕の低減を図った(写真-4)。また、張出し床版先端の側枠は透明型枠を用いてコンクリート打設時の充填確認を行った。
