# 阿曾・挙野洞門の補修工事

大阪支店 土木工事統括部技術部 久保欣也  
大阪支店 土木工事統括部PC工事事部 小椋博文

工 事 名: 8号阿曾・挙野洞門補修工事

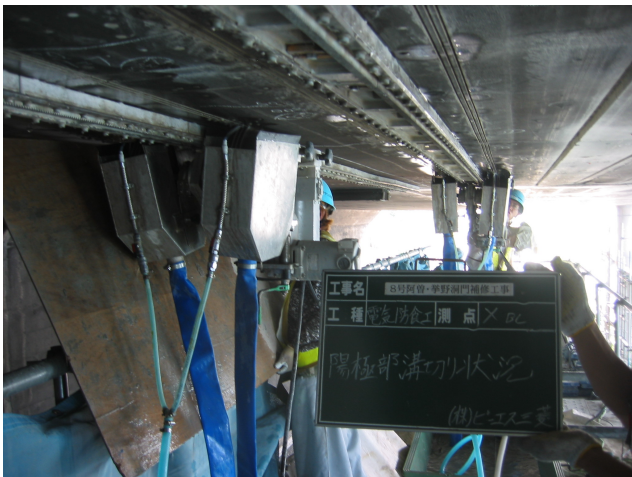
写真-1 溝切削状況

陽極設置の溝切削状況を写真-1 に示す。

陽極は、防食電流がコンクリート中の鋼材に均一に流れるように、コンクリート構造物に対して面的に保護するため最大 300mm 間隔にて設置し、陽極設置溝は幅 25mm×深さ 20mm で切削した。切削後、溝内部に露出金属類がないことを確認し、露出金属類があったところは樹脂系材料で絶縁処理を施した。また、陽極設置溝切削作業において専用の溝切削機械を開発し、切削時に発生する粉塵を抑え、溝切削幅・間隔等の出来形を向上することが可能となった。

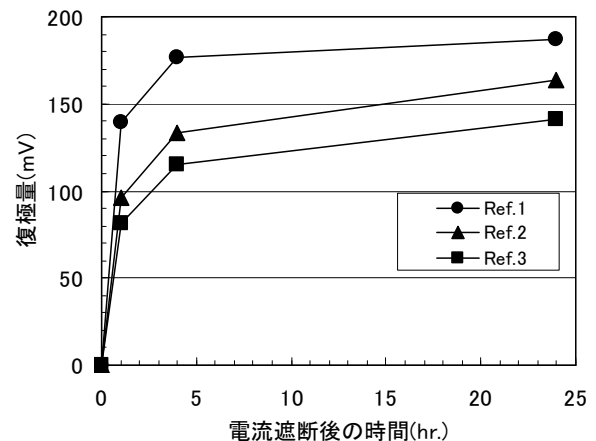
図-3 復極量試験結果の一例

また、防食効果を確認するために復極量試験を行った。復極量試験結果の一例を図-3 に示す。これは、通電調整試験で決定された防食電流密度で約 1 週間通電した後に通電を遮断し、遮断後の経過時間とオフ電位との関係から、各照合電極で復極量が 100mV 以上あることを確認するものである。

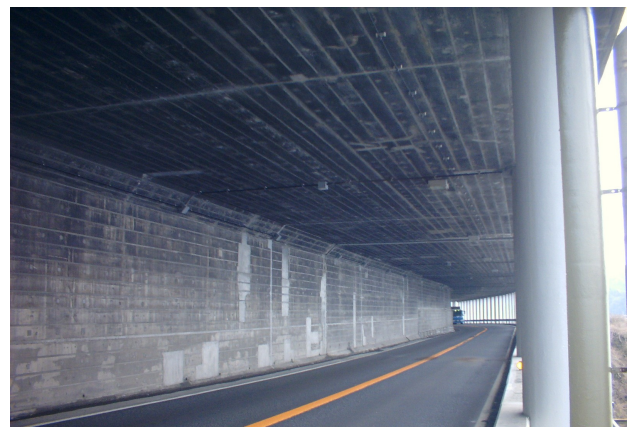
写真-2 完成写真(挙野側)

完成写真を写真-2 に示す。本工事は、ライフサイクルコストを最小にする観点から表面被覆工、支柱再構築工等他の工法を併せて実施することで、構造物の耐久性が回復されるとともに、鋼材電位のモニタリングは照合電極を配置することにより防食効果の確認、適切な維持管理が可能なものとなった。
