# 阿曾・拳野洞門の補修工事

**概要:**本報告は、飛来塩分により損傷を受けた RC 構造の洞門を、電気防食、表面被覆、支柱再構築の3種類の方法によって補修した工事報告である。完成から30年を経過した構造物は、構造物のいたるところにコンクリートのひび割れ、はく離などの著しい損傷が現れ、早急に補修・補強することが求められていた。これらの中から電気防食工法を中心に報告する。なお、本工事の電気防食工法の総面積は 4000m<sup>2</sup> 以上であり、国内の一つの工事として最大規模のものである。

工 事 名: 8 号阿曾・拳野洞門補修工事

発 注 者: 国土交通省近畿地方整備局福井河川国道事務所

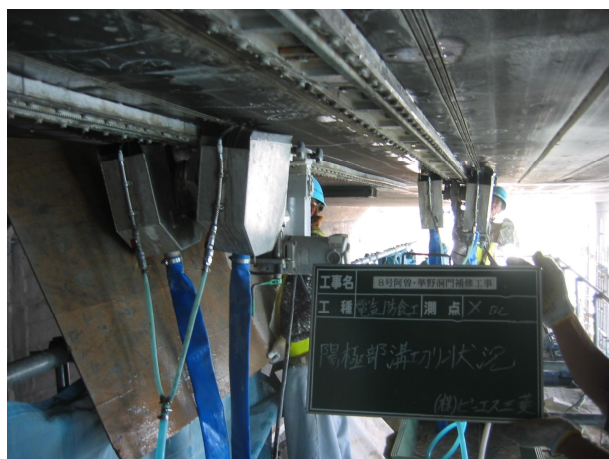
写真-1 溝切削状況

陽極は、防食電流がコンクリート中の鋼材に均一に流れるように、コンクリート構造物に対して面的に保護するため最大300mm 間隔にて設置し、陽極設置溝は幅 25mm×深さ20mm で切削した。切削後、溝内部に露出金属類がないことを確認し、露出金属類があったところは樹脂系材料で絶縁処理を施した。また、陽極設置溝切削作業において専用の溝切削機械を開発し、切削時に発生する粉塵を抑え、溝切削幅・間隔等の出来形を向上することが可能となった。

陽極設置の溝切削状況を写真-1 に示す。

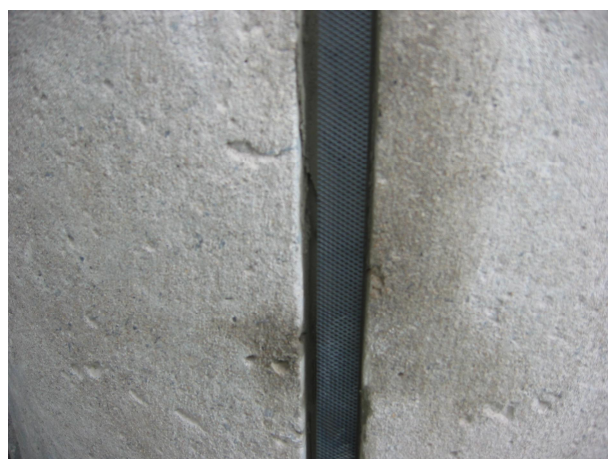
写真-2 陽極設置状況

陽極及び電流分配材はセメント系モルタルで溝内の不陸整正を行った後、プラスチックピンで固定した。また、陽極と電流分配材の結合はスポット溶接を施した。さらに、陽極間の導通試験、陽極・鉄筋間の絶縁確認試験を行い、回路が正常に形成されていることを確認し、溝内をセメント系モルタルで復旧した。

陽極の設置状況を写真-2 に示す。

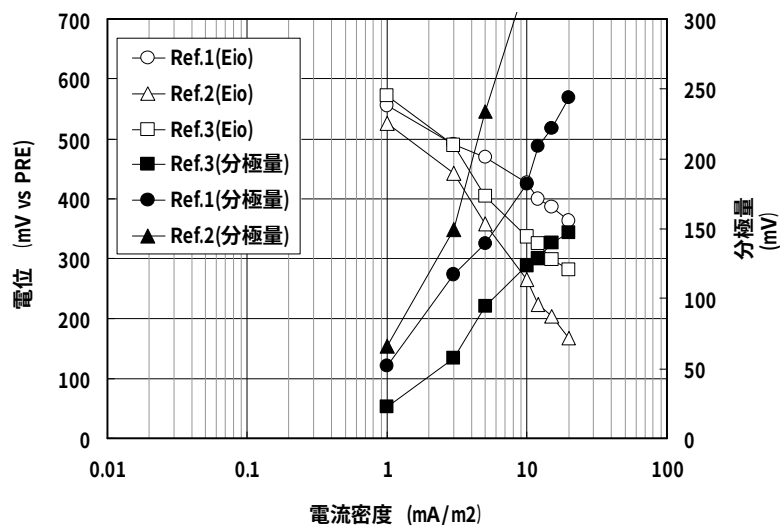
図-5 通電調整試験結果の一例

最適な防食電流密度を決定するために通電調整試験を行った。この防食電流密度は、電流密度とインスタントオフ電位との関係から、各照合電極で初期値に対し 100mV 以上の分極量が得られ、防食基準を満足するように設定されるものである<sup>3)</sup>。

通電調整試験結果の一例を図-5 に示す。

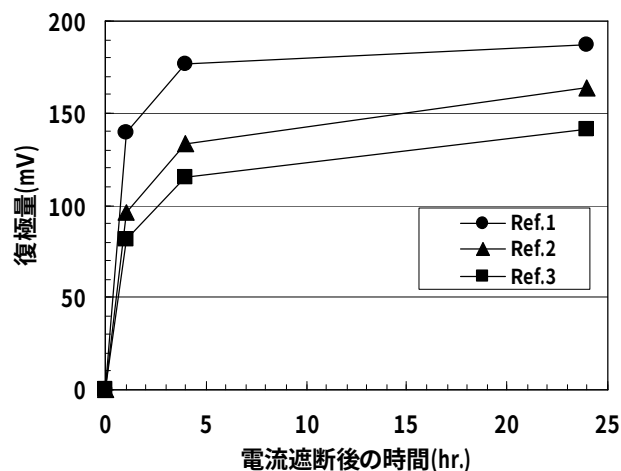
図-6 復極量試験結果の一例

また、防食効果を確認するために復極量試験を行った。この復極量試験は、通電調整試験で決定した防食電流密度で約 1 週間通電した後に通電を遮断し、各照合電極復極量 (遮断直後の電位と遮断 24 時間後の電位の差) が 100mV 以上あることを確認するものである。

復極量試験結果の一例を図-6 に示す。

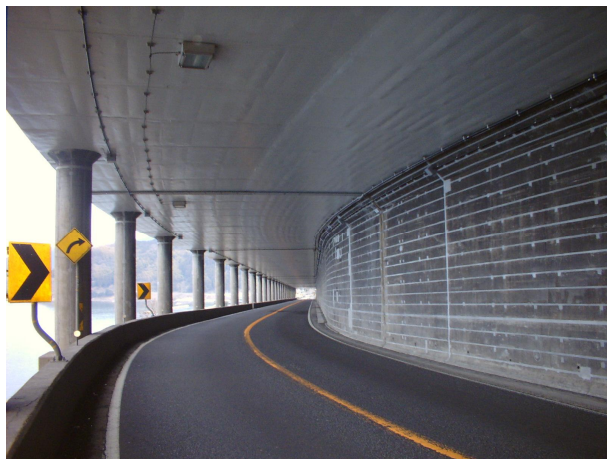
写真-3 完成写真 (阿曾側)

完成写真を写真-3,4に示す。本工事は、ライフサイクルコストを最小にする観点から表面被覆工、支柱再構築工等の工法を併せて実施することで、構造物の耐久性が回復されるとともに、鋼材電位のモニタリングは照合電極を配置することにより防食効果の確認、適切な維持管理が可能なものとなった。
