# 再アルカリ化を施したRC橋の補修工事

## —千歳橋—

広島支店 土木工事部 石田邦洋  
 広島支店 土木工事部 藤岡 靖

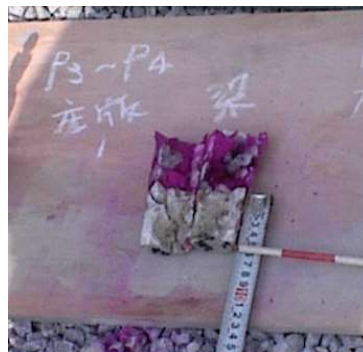
中性化深さ測定は床版及び主桁部それぞれから円柱供試体  $\phi 50 \times 120\text{mm}$  を採取し、フェノールフタレインにて中性化状況を確認した。表-1、写真-1 に中性化状況を示す。

| | | 中性化深さ(mm) |
|---|---|---|
| P3～P4 径間 | 床版 | 39.3 |
| | 主桁 | 53.5 |
| P4～A2 径間 | 床版 | 55.0 |
| | 主桁 | 44.0 |

写真-1 中性化状況

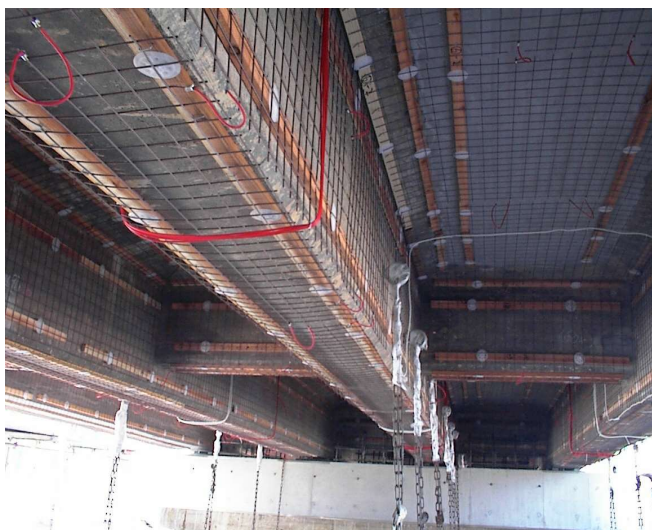
写真-2 外部電極等設置状況

写真-2 に外部電極等の配置状況を示す。

次に、コンクリート表面と外部電極の間に隙間ができるように角材  $20\text{mm} \times 30\text{mm}$  を設置し、その上に  $\phi 3.2 \times 50\text{mm} \times 50\text{mm}$  メッシュ状の外部電極を設置し、これにプラス側の電極を配線した。

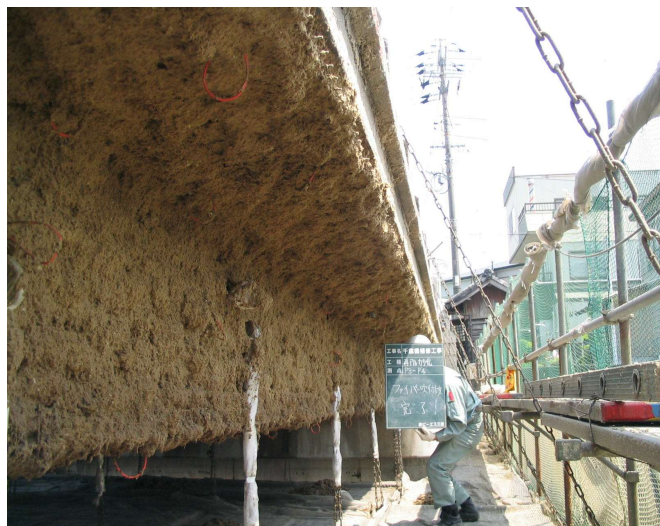
写真-3 ファイバー吹き付け後の状況

最後に、吹き付け機、水ポンプを用いて外部電極が十分に隠れるまでファイバーをアルカリ溶液とともに吹き付けた。写真-3 には、ファイバー吹き付け後の状況を示す。

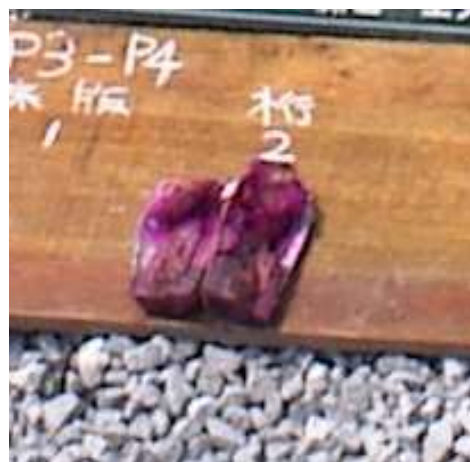
再アルカリ化の効果を確認するために、コンクリートの中性化深さを測定した。測定の結果、表-1 に示す部位のいずれも中性化深さは  $0\text{mm}$  となった。

写真-4 には、写真-1 と同じ部位の再カルカリ化完了後の状況を示す。

写真-4 再アルカリ化完了後

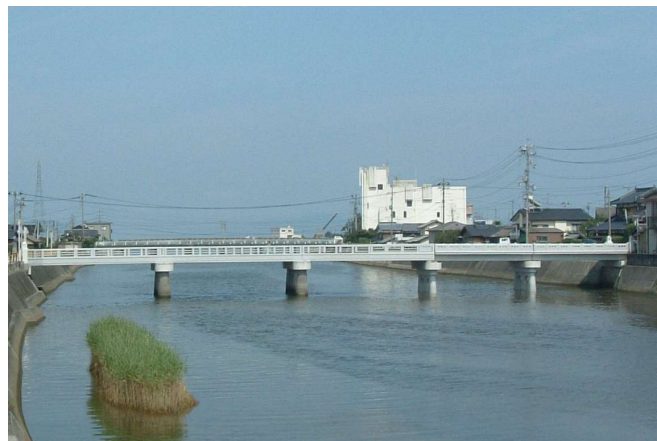
写真-5 施工完了後の千歳橋

千歳橋は、補修工事としてひび割れ注入、断面修復、表面保護、橋座拡幅、変位制限装置設置及び防水層の設置等を行ったがその中から、再アルカリ化についての施工報告を行った。本報告が、増大しつつある補修工事の役に立てれば幸いと考える。写真-5 には施工完了後の千歳橋の状況を示す。
