# 再アルカリ化を施したRC橋の補修工事

## —千歳橋—

工 事 名: 平成 15 年度千歳橋補修工事

工事場所: 山口県玖珂郡由宇町柏原地内

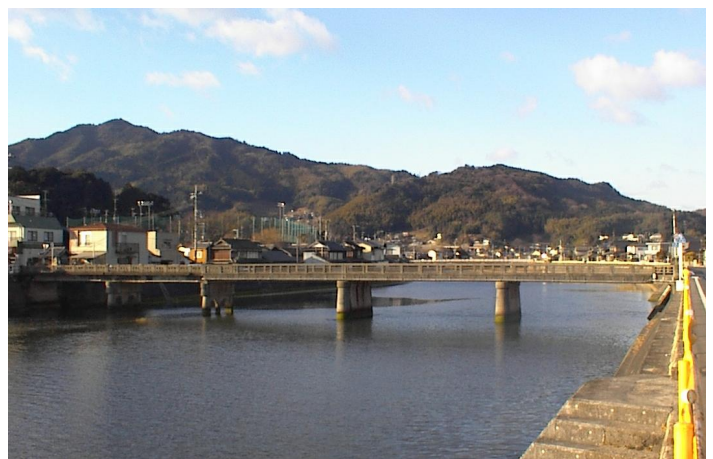
写真-1 施工前の千歳橋

本橋梁は町役場や小学校に近く歩行者や車輛の通行が多いが、経年劣化等によりひび割れや浮き・剥離を生じていたため、ひび割れ注入、断面修復、表面保護、橋座拡幅、変位制限装置設置及び防水層の設置等、橋梁全体の補修を行うこととなった。特に 2 径間単純鉄筋コンクリート橋については、中性化が進行していることから、再アルカリ化を行った。本報告は、各種補修のうち再アルカリ化について報告する。

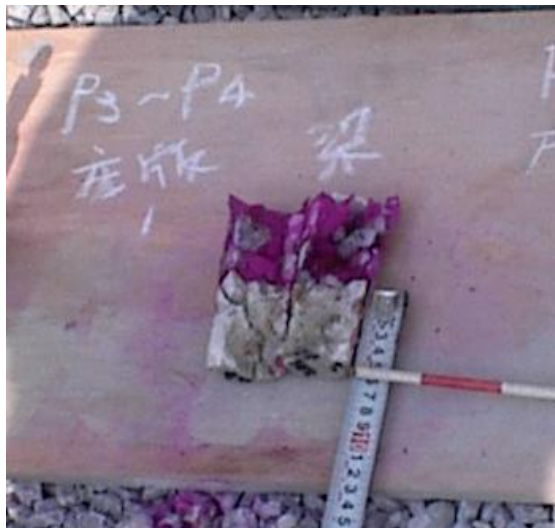
写真-2 中性化状況

ここで、本橋は上部工の中性化が既に鉄筋以深にまで進行している状況にあり、劣化部分を完全に除去できない状態であった。よってこの補修対策工法として次の 3 ケースが考えられた。

中性化深さ測定は P3～A2 径間のそれぞれの径間から、床版及び主桁梁部について円柱供試体  $\phi 50 \times 120\text{mm}$  を採取した。次に採取した円柱供試体に現地でフェノールフタレインを吹き付け、中性化状況を確認した。表-1 に中性化深さ測定の結果を、写真-2 に中性化状況を示す。

この3工法の比較の結果、20年と設定した残存供用年数期間内で、経済性・施工性に優れ、維持管理費を低く抑えることが可能となる再アルカリ化工法が採用された。
