火害を受けた高架橋の補修工事

広島支店 土木工事第一部 藤岡 靖
 広島支店 土木工事第一部 土井政治
 広島支店 土木工事第一部 石田邦洋

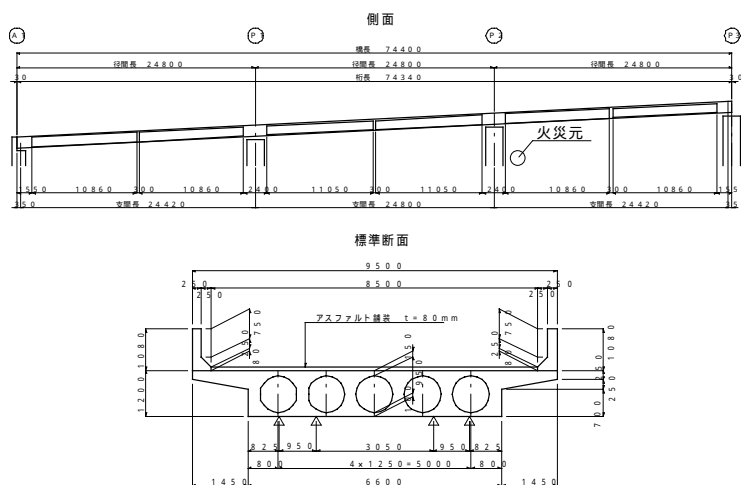
写真-1 損傷状況

図-1に上部工の概要図を示す。火災元は、図に示すようにP2橋脚のP3側であり、本工事の補修対象範囲は、P1～P3径間のL及びR側両方である。また、火害後の状況写真を写真-1に示すが、写真に示すように、コンクリートのひび割れ、浮き、剥離、鉄筋露出などの損傷が生じていた。

現地調査は、一次調査および二次調査に分け、外観調査、圧縮強度および受熱温度測定等について調査を行った。調査の結果、コンクリートの剥落は、最大で40mm程度であり、床版下縁の一部では、最大80mm程度の厚みで隅角部が欠け落ちていていること、圧縮強度や弾性係数が低下していることがわかった。上部工の受熱温度は、外観損傷が顕著であったP2橋脚付近では、表面から70mmの位置で約200であり、PC鋼材が下縁近くにあるP2橋脚から8.55m離れた付近では、表面から70mmの位置で150未満であることが推定された。

各調査・試験および検討の結果から、耐力性能に問題はないことから、今回の火災復旧の対策工としては、損傷した脆弱部をはつり取り、断面を修復することとした。

補修材料は、付着力や変形への追従性に優れる補強繊維入りポリマーセメントモルタルを使用し、更に既設コンクリートと補修材の付着切れが発生しても剥落しないように、補強材を埋設することとした。また、P1～P3径間のコンクリートが剥落していない部分について、コンクリート表面に、微細なひび割れが生じているので、中性化の進行を防止するために表面保護工を施工することとした。なお、表面保護工は、P1～P2径間およびP2～P3径間の床版および張出し床版の下面、高欄外面の全面について実施することとした。

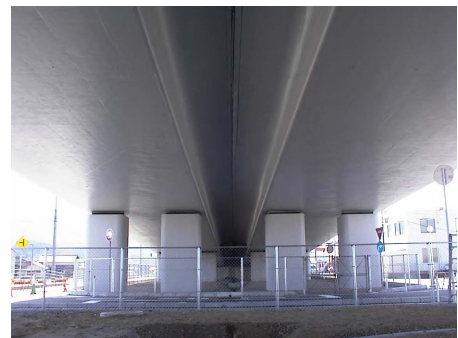
写真-2 工事完了後

供用前の橋梁が火災に遭うというまれな損傷であったが、調査及び試験の結果、当所想定していたよりも、橋梁への影響が少なく、無事に補修工事を終えることができた。本報告が、増大しつつある補修工事の役に立てれば幸いと考える。写真-2に工事完了後の写真を示す。
