## 火害を受けた高架橋の補修工事

概要：火害を受けた高架橋は、5径間のポストテンション方式PC連続中空床版橋であり、供用前にP2橋脚付近で火災が発生し、火災元近傍のP2橋脚や上部工に、広範囲にわたりコンクリートの剥落やひび割れが生じた。

本報告は、上部工、下部工及び支承の現地調査、載荷試験、補修設計及びその施工について報告するものである。

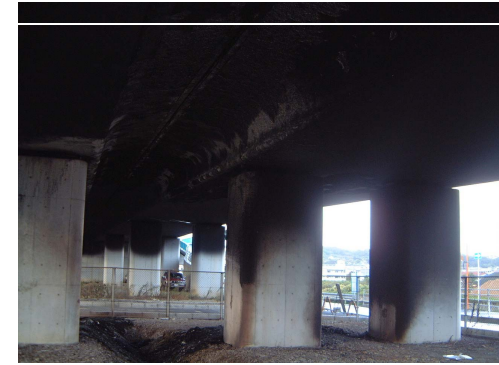
写真 - 1 火害後の状況  
(P2付近からP3方向を望む)

図-1に上部工の概要図を示す。火災元は、図に示すようにP2橋脚のP3側であり、本工事の補修対象範囲は、P1～P3径間のL及びR側両方である。また、火害後の状況写真を写真-1～2に示すが、写真に示すように火災後は全径間に渡り上部工の下面に煤がついている状態であった。

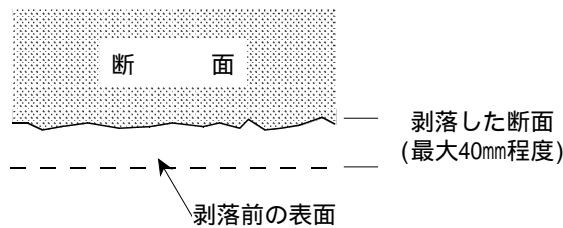
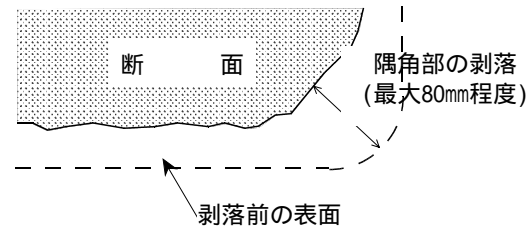
図 - 2 上部工の剥落状況

両車線ともに、P2～P3とP1～P2の床版下面及び側面、張出し床版下面、高欄外面の一部に、コンクリートのひび割れ、浮き、剥落、鉄筋露出などの損傷が生じていた。各部の剥落の厚みは最大で40mm程度であるが、床版下縁の一部では、最大80mm程度の厚みで隅角部が欠け落ちていた。

上・下部工ともに、損傷した脆弱部をはつり取り、断面を復旧する補修工を施す。上部工の剥落は、ほとんどが40mm以下であったが、床版下面の隅角部では最大80mm程度の箇所もあった。

断面修復は、剥落した面積が広範囲であることや、床版下面などは天井面への施工であること、P2～P3径間の下を横断する道路への剥落を将来にわたって未然に防ぐ必要があることを考えて、材料に付着力や変形への追従性に優れた補強繊維入りポリマーセメントモルタルを使用することとした。

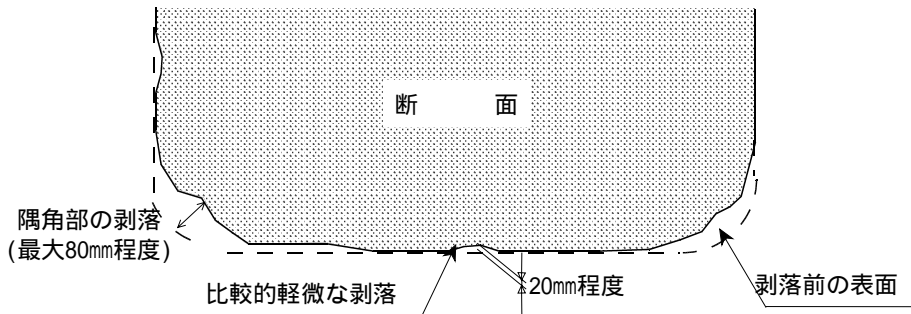
図 - 4 柱部の剥落状況

両車線ともに、P2橋脚の各柱に、コンクリートのひび割れ、浮き、剥落が生じていた。これらの損傷は、火災元と対面していた北面の両隅角部と橋脚の天端付近が顕著で、浮きを叩き落とすと一部で最大80mm程度の深さの剥落となった。

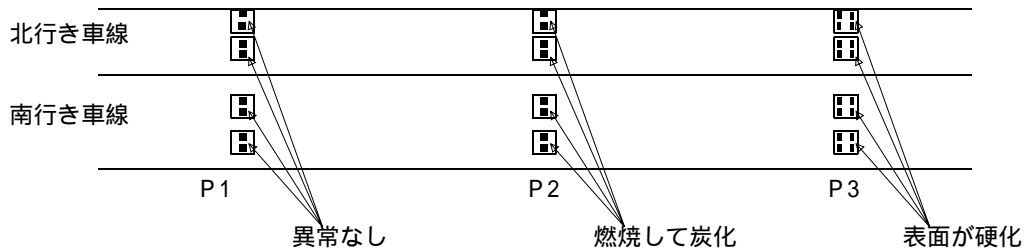
図-6 支承の損傷概要

両車線ともに、P2橋脚の支承はゴムの表面が燃焼して炭化していた。P3橋脚の支承は、外観上に顕著な変状は見られなかった。しかし、スプリング式ゴム硬度計により支承表面の硬度を測定したところ、高温にさらされた影響で支承の表面は健全な状態の硬度60度程度から約70度程度に硬化しており、劣化していることがわかった。図-6に各支承の損傷概要を示す。また写真-6にP2支承の損傷状況を、写真-7にP3支承の損傷状況を示す。

P2橋脚の支承は、損傷が顕著であったため、全数を取り替えることとした。P2橋脚の支承の交換は図 - 8 に示すように比較的容易に実施できることから、単純に上部工をジャッキアップして交換することとした。

P3橋脚の支承については、図 - 9 に表すようにアンカーバーが支承の中央を貫通するように設置されているため交換は容易ではない。また劣化が表面付近だけである可能性も考えられるため、まず撤去したP2橋脚の支承で内部状況を確認し、その結果からP3橋脚の劣化状況を推察して交換するか否かを定めることとした。

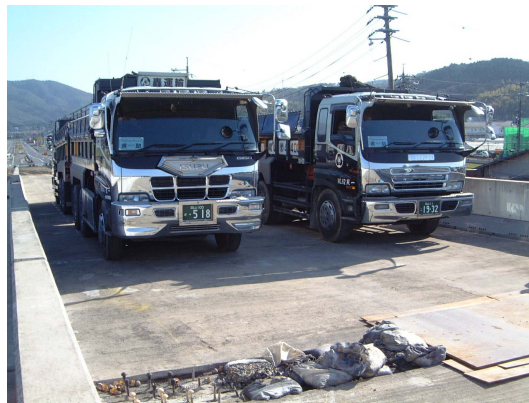
写真 - 8 載荷状況

載荷試験は、総重量を約20トンに調整した大型ダンプトラック4台を試験車とし、P1～P2径間あるいはP2～P3径間の支間中央に載荷した。

載荷試験の結果、各ケースで多少のばらつきはあるものの、各径間のたわみの実測値は、解析値の30～35%程度、ひずみは40～50%程度であり、いずれも解析値よりもかなり小さく、耐荷性能を十分に保持していることが確認された。
