# グラウト再充填工の施工

## — 緯度橋 —

工事名: (主)西脇篠山線 緯度橋橋梁補修工事

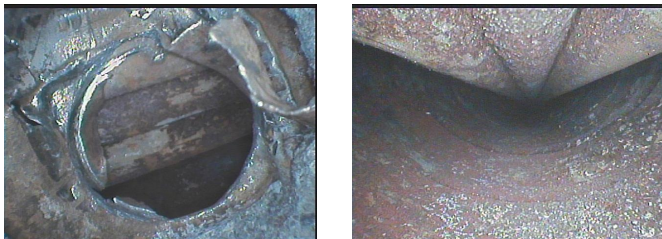
兵庫県により平成21年3月に詳細調査を行った結果、ポストテンション方式T桁橋の一部の主桁において下フランジ下面に発生したひび割れから遊離石灰が発生しており削孔調査の結果、シーす内のグラウトが未充填でPC鋼材に腐食が確認された(写真-1)ため、グラウト再充填工を実施することとなった。

写真-1 グラウト未充填状況

本工事ではグラウトが未充填の主桁の内1主桁についてはリパッシブ工法を施工承諾により施工を行った。

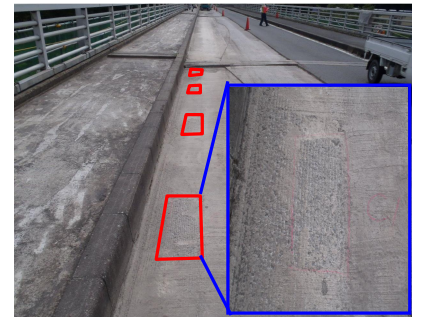
上縁定着ケーブルについては定着部後打ちコンクリートが損傷し、そこからシーす内への水の浸入が懸念されたが、舗装打換工で既設アスファルトの撤去時に定着部後打ちコンクリートを調査した結果、ひび割れや浮き等の損傷は確認されなかった(写真-2)。なお、本工事では橋面からの水の浸入を防ぐために橋面防水工を舗装打換時に併せて

写真-2 上縁定着部

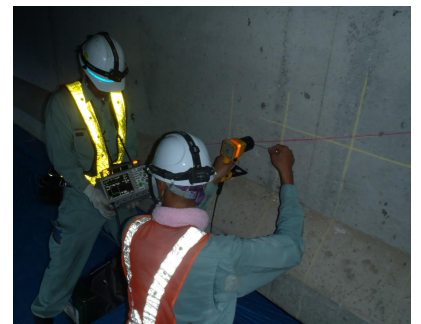
写真-3 インパクトエコー法

グラウトの充填状況はインパクトエコー法(以下、IE法 写真-3)と削孔目視を併用し確認した。端部定着ケーブルは並列配置となっており、IE法での測定は困難であったため削孔目視確認とし、シングル配置の上縁定着ケーブル4本の両側の曲上げ部はIE法により確認することとした。調査箇所数は8主桁、1主桁当たり主ケーブル10本、両側から測定するため8主桁×20ケーブル=160ケーブルであった。グラウト充填度の判定精度の向上および充填不良範囲を検討するために、各ケーブルにおいてウェブの上部、中間部、下部の3点でデータを収集した。(図-2)

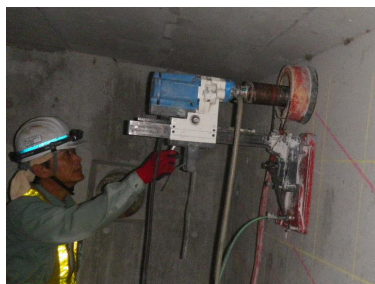
写真-4 コア削孔状況

調査でグラウトの未充填が確認された箇所についてはグラウト注入孔としてφ80mmのコア削孔を行った。コア削孔では以下の2点に留意した。

①コア削孔機の固定方法について主桁にアンカーを打ち込んで固定する従来の方法では主桁の健全性を損なうことが懸念されたため真空パッド式の固定治具を使用してコア削孔機を固定した。

②コア削孔によりPC鋼材を損傷しないようにPC鋼材の3cm程度手前まではコア削孔を行い、残りはタガネ等を使用してはつり取り、グラウトの充填度やPC鋼材の腐食の程度を確認した。写真-4にコア削孔状況を示す。

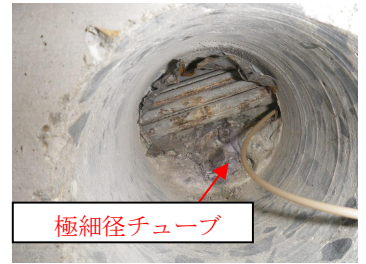
があれば空気の漏れからシース内を真空状態に保つことができ写真-5極細径チューブ挿入ないが、本工事ではシース内の真空度は保持できたことから密閉状態であると考えられた。

コア削孔後にシース内の清掃を行い、グラウトの排出用ホースとして定着部側に通常より細径である極細径チューブ(内径φ2mm)を挿入し配置した。極細径チューブの挿入位置までグラウトを充填できることから、チューブ先端の挿入

位置を確認しながら作業を行った。(写真-5)極細径チューブを挿入後、グラウト注入用の治具を取り付け、真空ポンプを使用してシース内が密閉状態であるか確認した。ひび割れや定着後打ち部に損傷

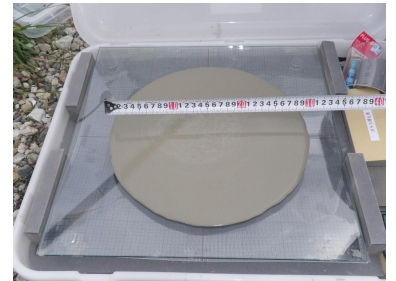
写真-6 流動性試験

グラウト再充填工では亜硝酸リチウムを添加した小間隙充填用の補修材を使用した。流動性について修正JASS法フロー値250~350mmで管理を行った。

写真-6に流動性試験状況を示す。グラウトの再充填方法として自然流下方式を採用した。注入したグラウトが排出用ホース(極細径チューブφ2mm)から排出されれば注入完了とした。(写真-7)

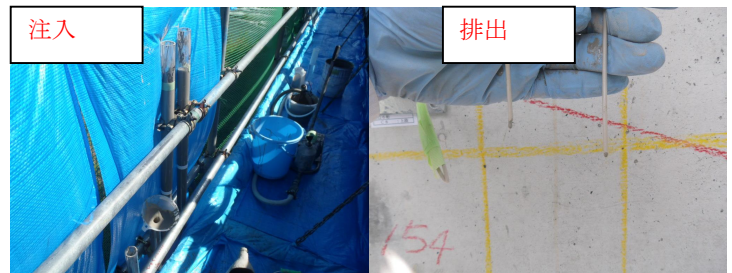
写真-7 グラウト注入・排出状況
