## 登録有形文化財に指定された建物の外壁改修工事

なべちょう  
— 下関南部町郵便局 —

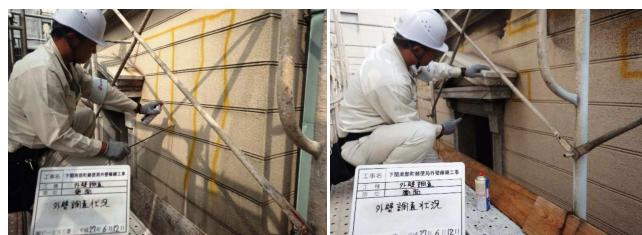
写真-1 外周調査状況

浮き、ひび割れ箇所は補修の上、高圧洗浄を行った後石調塗装仕上げを行う。当初の計画通り工事を進める。

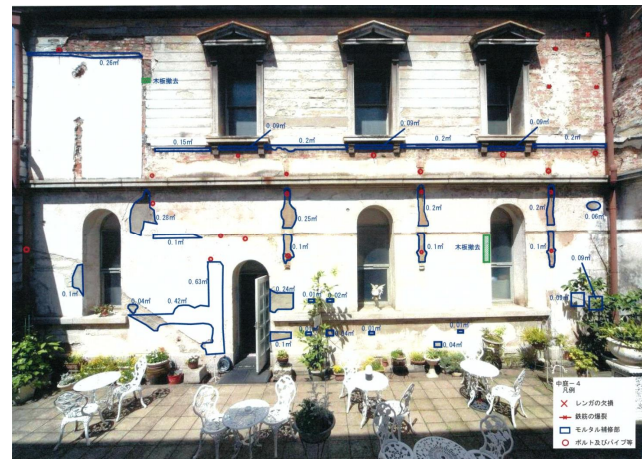
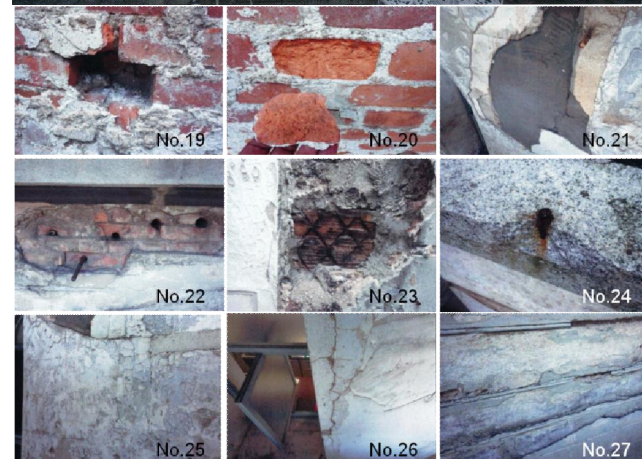
図-1 中庭調査結果

劣化度がひどく「現状外観維持」には多くの時間と費用がかかる。漆喰等煉瓦に塗られた仕上材はほとんどが浮いていて軽度の打撃でも剥落してしまう。

→第三者への危険性を有しているという発注者の判断により、表面の漆喰は撤去。工法は改めて検討を行う。

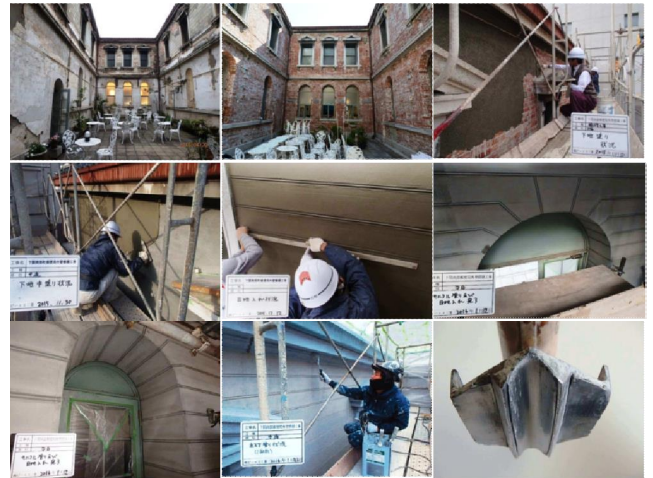
写真-3 中庭施工状況

実際工事を行ってみると、覆輪目地の施工を行うモルタル

の乾燥条件が非常に厳しく、乾燥が十分でなければ横目地が垂れてしまい、乾燥しすぎると目地がきれいに切れなくなった。目地の不良が生じると、下地モルタルをはがしやり直す必要があった。このため、1サイクルの施工に半日を要し、1サイクル当たりの施工範囲は4m<sup>2</sup>程度であった。
