凍結防止剤散布環境下の高速道路におけるリパッシブ工法の補修効果

大阪支店	土木営業部	鴨谷知繁
大阪支店	土木技術部	岡下裕一
大阪支店	土木技術部	武智愛
大阪支店	土木技術部	山村智

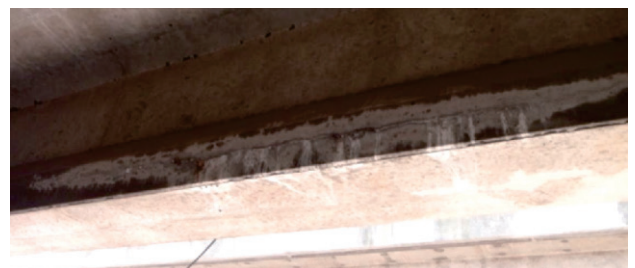
写真-2 対象主桁下フランジの変状

補修対象は、試験施工という位置づけから点検時に写真-2 に示すような主桁下フランジ部に主ケーブルに沿ったひび割れが確認され、その後のグラウト充填調査で、グラウト充填不足、シース内の滞水および PC 鋼材の腐食が確認された高欄側の耳桁のみとした。本工法による補修は 2018 年 1 月～2 月に実施した。

イオンを測定した結果、雨水に含まれる同イオン濃度(10ppm 程度)を大きく上回る値が測定された。この結果より、凍結防止剤が路面排水とともに上縁定着ケーブルの定着部背面コンクリートからグラウト充填不足部へ侵入したことが PC 鋼材の腐食の主要因と推察された。

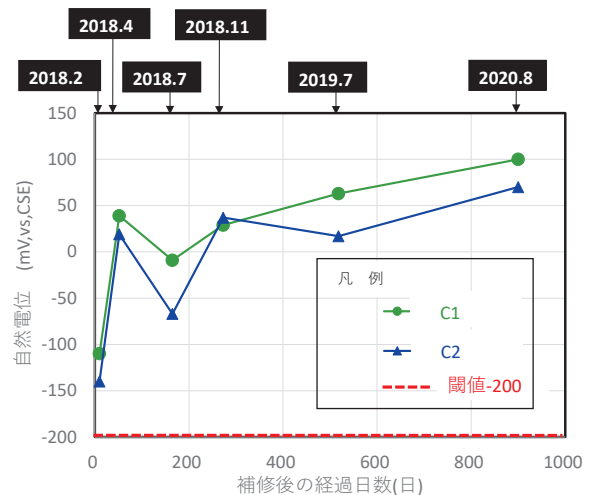
図-4 自然電位モニタリング結果

自然電位のモニタリング結果を**図-4**に、評価指標となる ASTM 基準を表-2に示す。C1, C2ともに補修直後より ASTM 基準で「90%以上の確率で腐食なし」を示す閾値である -200(mV vs CSE)より貴な値を継続しており、一般道の PC 橋に対し本工法を適用した結果と同様の傾向を示した。2018 年に着目すると、夏季 7 月の値がその前後と比較してやや卑な値となっており、夏季のモニタリングが安全側の評価となることが確認できた。夏季の測定結果に着目すると 2018 年から 2020 年にかけて C1, C2ともに貴化傾向を示しており、橋面からの漏水や再劣化が想定される卑化傾向は示さなかった。以上より、対象橋梁においてリパシブ工法による補修効果が良好な状態で確保されていると評価された。
