凍結防止剤散布環境下の高速道路における リパッシブ工法の補修効果

概要：凍結防止剤を散布する高速道路のPC橋においてグラウト充填不足部に生じたPC鋼材の腐食に対する補修を実施した。リパッシブ工法を試験的に適用し、その後の自然電位モニタリングを定期的に行った結果、多量の塩化物イオンのシース内への侵入が確認された上縁定着ケーブルであっても、同工法を一般道のPC橋に適用し得られた結果と同様に、ASTM基準で「90%以上の確率で腐食なし」を示す閾値である-200 (mV vs CSE) より貴な値を補修後900日間継続して示したことから、リパッシブ工法は高速道路のPC橋においても良好な補修効果を発揮することが確認された。

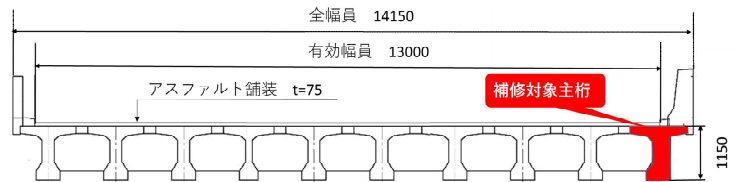
図-1 対象橋梁の断面図(支間中央部)

補修対象は、試験施工という位置づけから写真-2 に示すように点検時に主桁下フランジ部に主ケーブルに沿ったひび割れが確認され、その後のグラウト充填調査で、グラウト充填不足、シース内の滞水および PC 鋼材の腐食が確認された高欄側の耳桁(図-1 の赤色着色部)のみとした。本工法による補修は、2018 年 1 月～2 月に実施した。

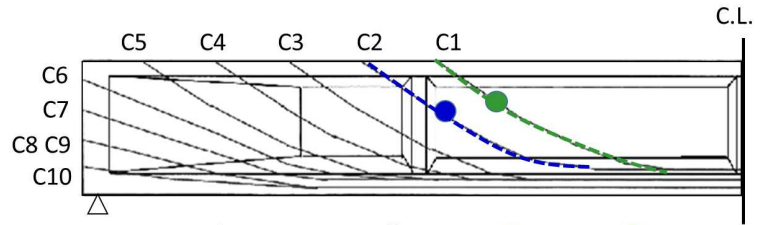
図-2 主ケーブル配置およびセンサー設置位置図
モニタリングセンサー設置位置 C1: ● C2: ●

断面図を示すように桁高 1.15m の主桁 10 本により構成されており、橋長は 27.6m、有効幅員は 13m である。図-2 に示すように主桁 1 本あたり、5 本の上縁定着ケーブルと 5 本の端部定着ケーブルが配置されている。主ケーブルはいずれも 12φ7mm(シース径 45mm)である。

表-1 にモニタリング対象とした上縁定着ケーブルの C1 および C2 の起点側ウェブ上方部(図-2 の●印部)における補修前の劣化状況を示す。C1, C2 ともに PC 鋼材に腐食が生じており、精製水を浸み込ませた綿棒による PC 鋼材表面の拭取りと精製水への塩化物の溶出を数度繰り返して作成した検水に含まれる塩化物濃度を検知管により測定する方法(拭取り法)により塩化物イオンを測定した結果、雨水に含まれる同イオン濃度(10ppm 程度)を大きく上回る値が測定された。この結果より、凍結防止剤が路面排水とともに上縁定着ケーブルの定着部背面コンクリートからグラウト充填不足部へ侵入したことが PC 鋼材の腐食の主要因と推察された。

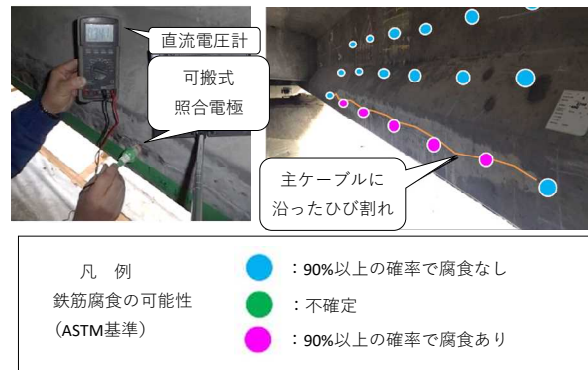
写真-3 主ケーブルに沿ったひび割れ部の自然電位測定

写真-3に対象主桁側面の自然電位測定状況および測定結果を示す。主ケーブルに沿ったひび割れ近傍部のみ表-3に示す ASTM 基準³⁾で「90%以上の確率で腐食あり」を示す閾値である $-350(\text{mV vs CSE})$ より卑な値を示す一方、それ以外の範囲では、「90%以上の確率で腐食なし」と判定された。

- ①上縁定着ケーブルのシース内へ侵入した塩化物イオンにより PC 鋼材だけでなくシースにも腐食や損傷が生じ、
- ②シース損傷部や主ケーブルに沿ったひび割れを介して塩化物が内側から外側へ向けて浸透拡散することで、同ひび割れ部近傍に局所的な塩害が生じ、
- ③シース外側に位置する鉄筋が腐食する。

という既報で示したメカニズム⁴⁾が対象主桁において生じたものと考えられた。

現状から、当該部は進展期から加速期前期の塩害と推定され、無対策の場合にはマクロセル腐食などの劣化進行によりコンクリートの浮きの発生が予想された。そこで、上述のような局所的な塩害に対して補修効果が確認されている取替えが容易な流電陽極⁴⁾を設置した。この流電陽極については、後述のモニタリングと同時期に復極量などの電気化学的モニタリングを行っており、この結果については別の機会に報告したい。

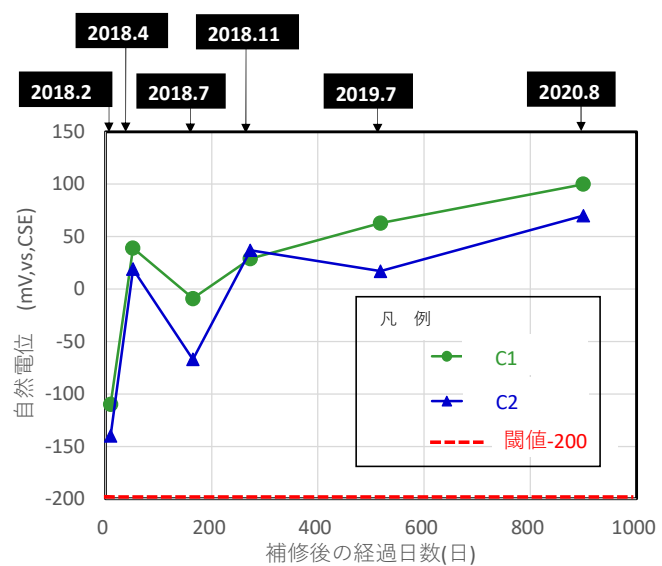
図-5 自然電位モニタリング結果

自然電位のモニタリング結果を図-5に示す。評価指標となる ASTM 基準は表-3の通りである。C1, C2 ともに補修直後より ASTM 基準で「90%以上の確率で腐食なし」を示す閾値である $-200(\text{mV vs CSE})$ より貴な値を継続しており、一般道の PC 橋に対し本工法を適用した結果⁵⁾と同様の傾向を示した。2018 年に着目すると、夏季 7 月の値がその前後と比較してやや卑な値となっており、夏季のモニタリングが安全側の評価と

なることが確認できた。夏季の測定結果に着目すると 2018 年から 2020 年にかけて C1, C2 とともに貴化傾向を示しており、橋面からの漏水や再劣化が想定される卑化傾向は示さなかった。以上より、対象橋梁において本工法による補修効果が良好な状態で確保されていると評価された。
