大規模更新
メンテナンスPC 箱桁橋の定着部近傍への
Zn カートリッジ工法の適用

概要

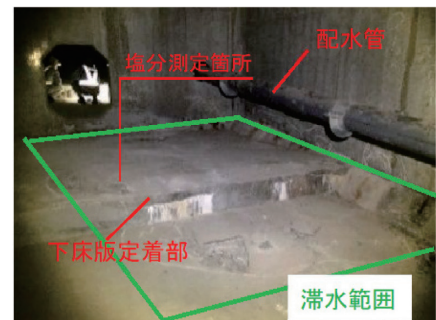
試験施工対象の PC 連続箱桁橋は、山陽自動車道の 5 径間連続ラーメン箱桁で橋長 600m を超える長大橋でありディバダーク工法により架設され、供用後 30 年が経過している。試験施工を実施した箇所は、写真-1 に示すように排水管接続部からの漏水により下床版上面を流下し、PC 定着突起部周辺に滞水することにより表面のかぶり鉄筋が腐食しコンクリートの浮き・はく離が見受けられた箇所である。コアを採取し塩化物含有量試験を実施したところ、表面の全塩分量が約 17 kg/m³ であり、深度 50mm で 4.9kg/m³、70mm で 2.4kg/m³ であった。なお、PC 鋼材定着部の鋼材配置は、表面から 135mm の位置に PC 鋼棒 φ 32 が、かぶり鉄筋 (D13) が 100~200mm 間隔で配置されている状況であり、PC 鋼材は腐食に至っていないが、表面の鉄筋は腐食が進行し、周辺部はコンクリートの浮き・剥離が生じていた。

写真-1 補修前の状況

Zn カートリッジ工法は、非硬化型のバックフィル、直径 110mm 厚さ 5mm 防食亜鉛からなる流電陽極材をコンクリート表面に取り付けて鋼材と接続することで鋼材腐食を抑制する。今回は、陽極材の取替が可能であり、当該箇所のように小規模の補修範囲に対して施工性、維持管理が容易な工法として本工法が選定された。

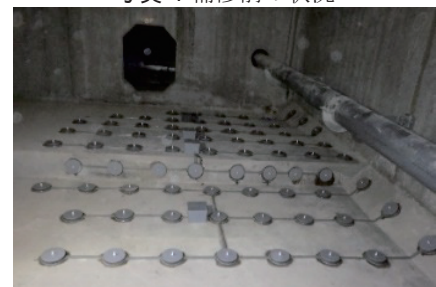
写真-2 補修後の状況

Zn カートリッジの設置は、電位変化量が 25~50mV 程度以上を確保することを目的に標準ピッチ 500mm で配置し、合計で 74 個の陽極材を設置した。施工後の電気化学的測定による腐食抑制の効果をモニタリングするため、鋼材電位のモニタリングセンサーとしてチタンワイヤーセンサーをシース、定着部、鉄筋位置に合計 4 箇所設置した。施工後の状況を写真-2 に示す。

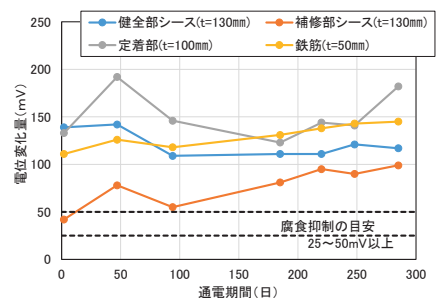
施工後の腐食抑制効果を評価するため、電気化学的補修工法の腐食抑制の指標となる電位変化量の測定を行った。測定結果を図-1 に示す。ここで、電位変化量はインスタントオフ電位と通電停止から 24 時間後の電位 (自然電位) の差とした。

Zn カートリッジ設置から 9 ヶ月にわたる電位変化量の測定結果は、全てのセンサー位置にて腐食抑制の目安の 25~50mV を上回るとともに、定着部背面では電気防食による防食基準のレベルである 100mV 以上の電位変化量が得られており、本工法による腐食抑制効果が認められた。

図-1 電位変化量の測定結果
