リパッシブ工法の新しい品質・出来形管理の提案

一名神高速道路（特定更新等）

うちあはらひえつきょう 内阿原避溢橋 PC グラウト再注入工事

概要：本報告はポストテンション方式 T 桁橋である内阿原避溢橋の主ケーブルに生じた PC グラウト充填不足部に対して自然流下方式 PC グラウト再注入工法を適用した工事報告である。事前調査の結果、充填不足が確認されたのは調査数量の 18%程度であり、充填不足部の PC グラウトには塩化物イオンが確認され、その付近の PC 鋼材には鋼材腐食が認められた。本工事は試験工事に位置付けられ、PC グラウト施工管理基準を策定するため、ケーブル 1 本毎の注入量を計測管理することが求められ、目盛り付き注入ベッセルを用いた管理方法を提案した。その結果、従来管理方法と比較すると品質・出来形管理が簡素化された。同時に非破壊検査方法を用いて、PC グラウトの良好な充填性能や良好な鋼材腐食抑制効果を確認した。

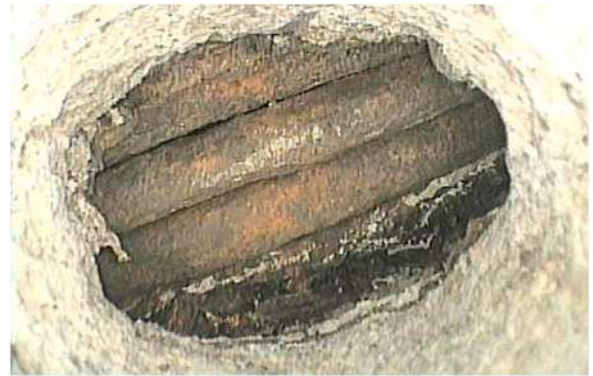
写真-4 PC 鋼材の健全度 3 の状況

グラウトの充填度の確認の後，PC 鋼材の健全性を評価した。グラウト充填度と PC 鋼材の健全性の関係を図-6 に示す。図はそれぞれのグラウト充填状況におけるその充填度に属する総数に対するそれぞれの PC 鋼材健全度に属する総数の割合で示している。グラウト充填されている PC 鋼材の健全度は健全度 0 および健全度 1 がそれぞれ 50% 占めており，部分充填の場合には健全度 1 が 70%，健全度 2 が 20%，未充填の場合には健全度 1 が 22%，健全度 2 が 70%，健全度 3 が 5% とグラウト充填度が充填，部分充填，未充填となるに従い PC 鋼材の健全性は低下する傾向にあった。これは PC 鋼材の健全性に及ぼすグラウトの影響を示すものである。写真-4 に健全度 3 の PC 鋼材の状況を示す。

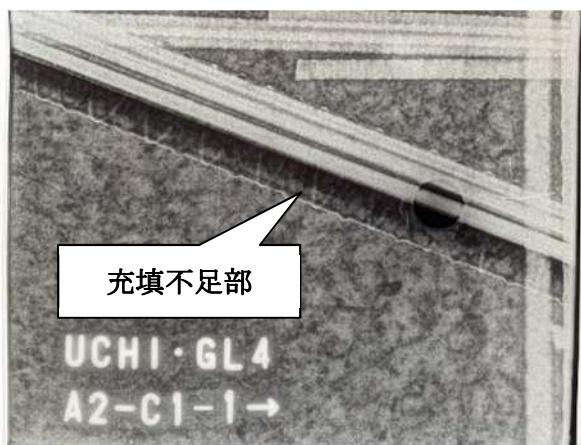
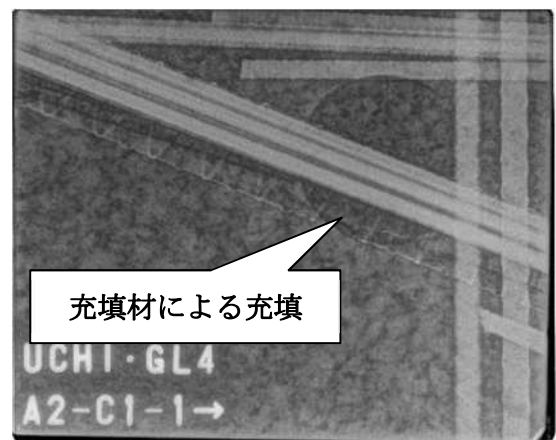
写真-5 PC グラウト充填材充填前後の X 線透過法による映像

グラウト充填度で未充填と判定された箇所から 4 か所を代表として X 線透過法に供した。撮影結果からグラウト充填不足長さは 750mm, 500mm, 300mm, 350mm と規則性は無かった。

写真-5 において a)で示すような充填不足部が b)に示すように充填材により十分に充填されていることが明確である。更に、写真-6 に示すように着色された充填材が一部、既設グラウトが存在する充填不足部にも十分に充填されていることが明確となった。この結果から、リパッシブ工法に使用する充填材が十分な充填性能を有していることが明確となった。
