## ASR劣化橋脚の対策事例紹介

**概要:** ASRにより損傷を受けた構造物の十分な抑制効果を持つ補修対策は見いだされていない現状にある。また、RC曲げ部材の耐荷性能確保の補強が実施された事例もきわめて少ない。本報告では、梁・脚・フーチングの橋脚における全部位に対して実施された補強対策を2例紹介する。また、高橋脚の事例では供用中の上部桁を仮受ける支保工の安全性を確保する対策も紹介する。

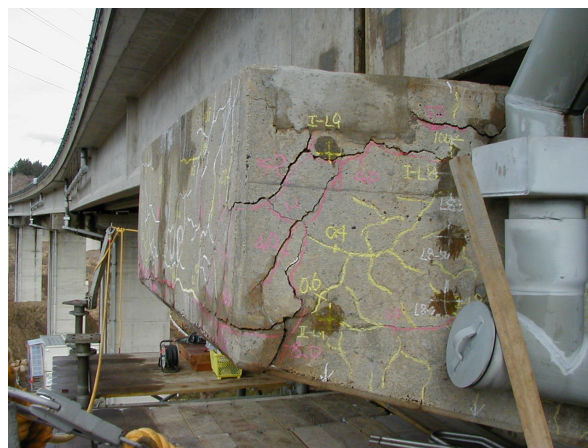
橋脚・橋台構造物の劣化損傷の特徴は環境条件の影響が大きく、同一の構造物においても局所的な使用・環境条件に大きく左右されるのが特徴である。特に橋脚の損傷の特徴としては、降雨および日射の影響を受けやすい橋脚の張出し部は写真-1に示すように他の場所よりASRが進行し、損傷が大きいことである。さらに、伸縮装置目地部の損傷などから路面排水が流出する箇所では、水分及び凍結防止剤が原因でASRが促進され、他の部位に比べ損傷の進行が速い。

写真-1 橋脚張出し部の劣化損傷状況

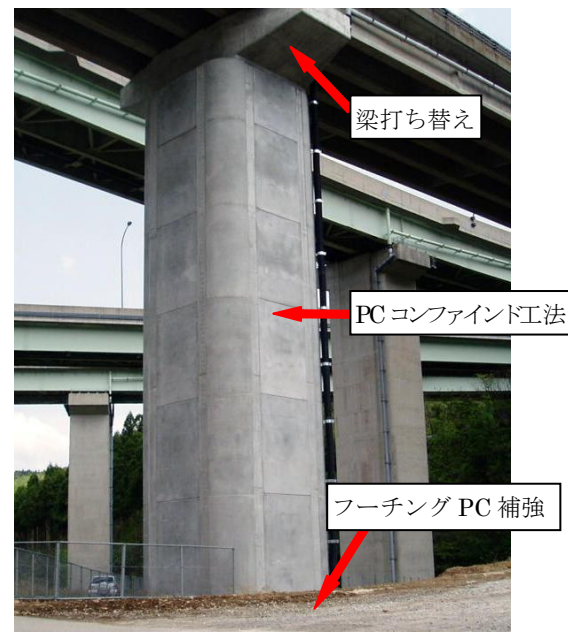
写真-2 A橋補強完了状況

本橋の上部構造は1980年3月に竣工した9径間単純ポストテンション方式T桁橋，下部構造は矩形柱張出式中空橋脚（直接基礎）である。本工事では，平成13年～平成14年における調査，補修・補強の検討の結果，梁部の取壊し・打替え，脚柱部のPCコンファインド工法による補強が採用された。

フーチングの補強工事内容は，①劣化コンクリートの除去および破断鉄筋の補強，②ひび割れ注入，③フーチングの鉛直・フープ方向にASR抑制効果が期待できる応力度 $0.2\text{N/mm}^2$ 以上のプレストレスの導入である。

写真-2にA橋の補強完了時の状況を示す。

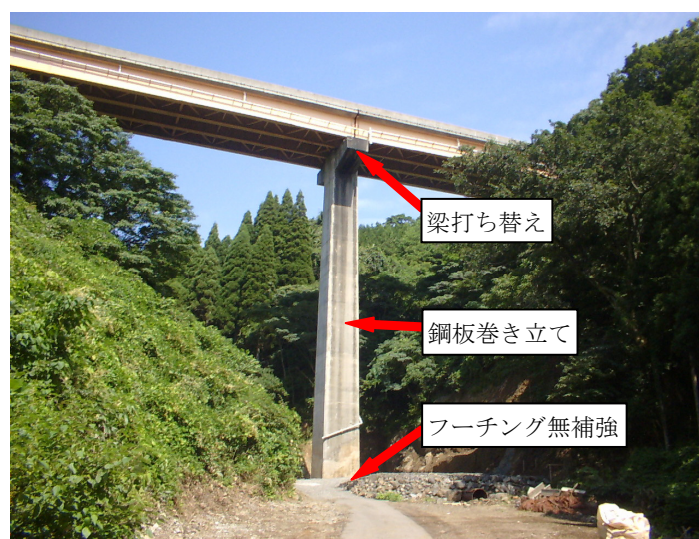
写真-3 B橋着工前状況

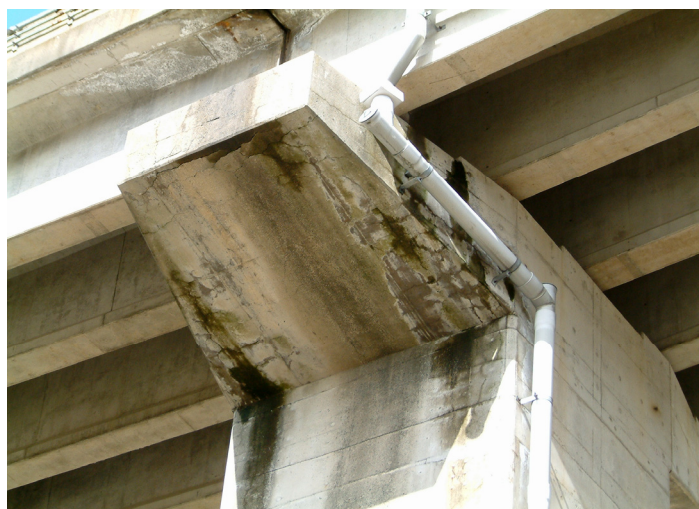
写真-4に示すように梁部のひび割れは全体に確認されたが，特に鉛直面と，下面側に集中して発生して

写真-4 A橋梁部の損傷状況

いた。これは、上部工のゴムジョイントの亀裂・破損箇所から進入した雨水の流出跡から推測すると、雨水が階段状の橋座面を横断勾配の低い側に流れ伝わっていたことに加え、冬季の路面に散布される凍結防止剤による塩害の影響を受けて、損傷が最も進行したと考えられた。また、写真-5、写真-6に示すように脚柱部は全体のひび割れに加え、コーナーに沿った亀裂や連続したひび割れも確認された。

橋脚の梁は常時に荷重が作用するため、安全性確保が最優先される重要な部位である。張出部ではスタラップ曲げ加工部と上面主鉄筋の圧接部に鉄筋破断が確認され、A S R 反応性骨材を残したままとなる補強工法を選定した場合は再劣化の可能性が残るため、現状ではA S R 反応性骨材を全て取り去ることが最も効果のある工法であると判断された。

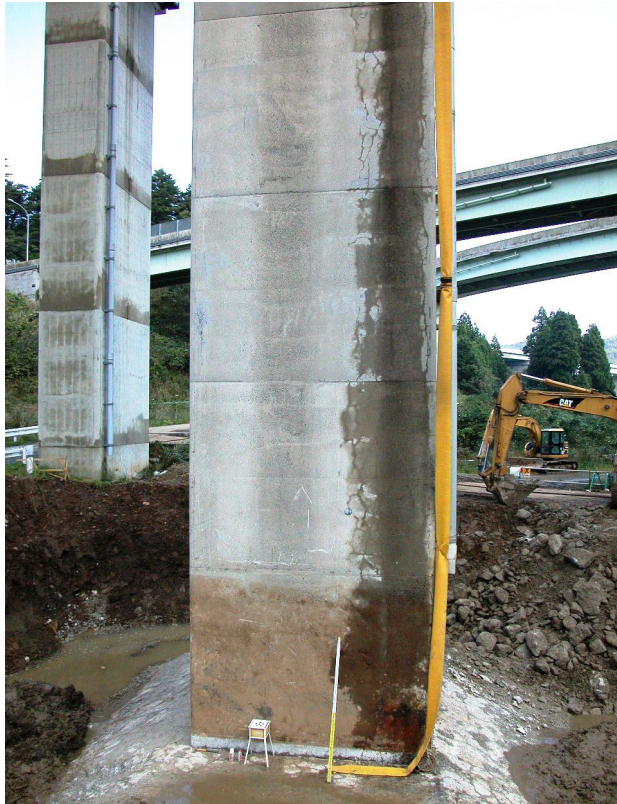
写真-5 脚柱部 A 橋の損傷状況 (側面)

具体的には、橋脚柱の耐震補強として一般的に用いられる、①RC巻立て工法、②鋼板巻立て工法、③PC鋼材巻立て工法、④連続繊維巻立て工法の4案に対して、ASRによる躯体膨張に対する抵抗力が不明な④を除外した工法を比較検討した。その結果、補強効果、現場における施工性、維持管理の観点で優位なPC鋼材巻立て工法に決定した。

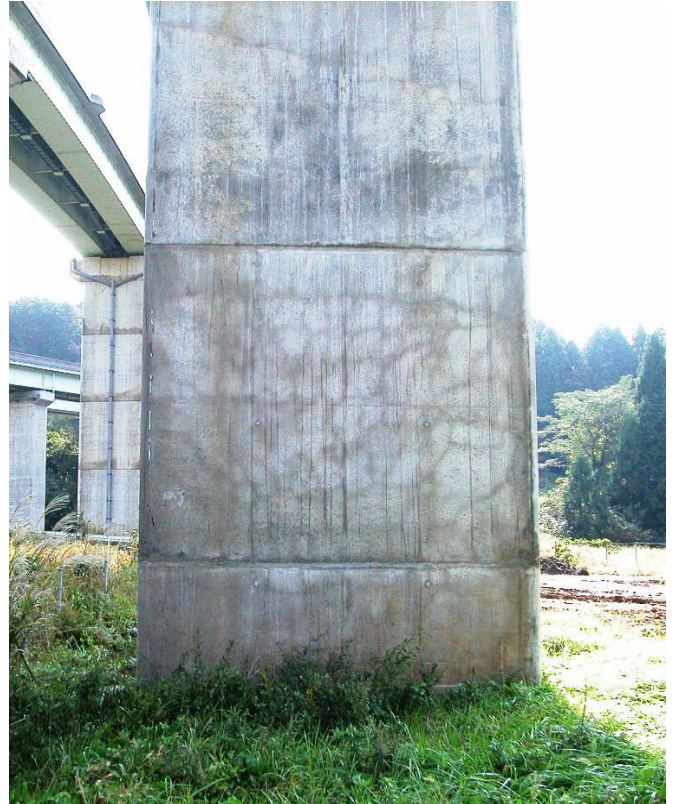
写真-6 脚柱部 A 橋の損傷状況 (正面)

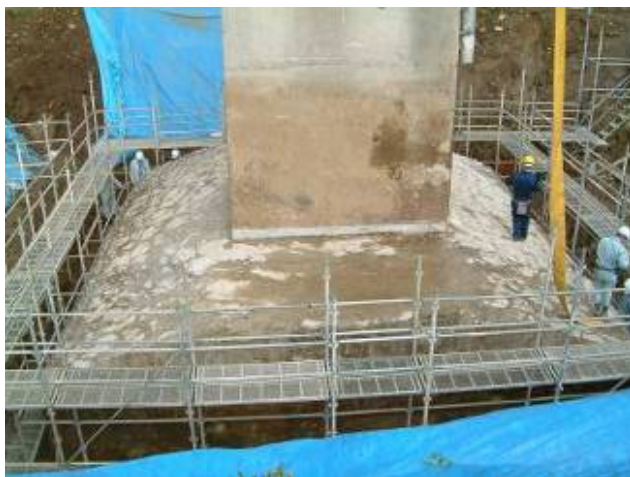
フーチングの損傷状況は、写真-7に示すように上面コンクリートの劣化が著しく、亀甲状の幅 5mm 程度のひび割れが確認された。特にコーナー部について鉄筋曲げ箇所の破断と共に 10mm 以上のひび割れが通し鉄筋の位置に発生し、コンクリートも剥落していた。また、鉛直面については、写真-8に示すように網目状のひび割れが上面と同程度の密度で発生していた。

写真-7 A 橋フーチング上面の損傷状況

詳細調査の結果、橋軸・直角方向上面主鉄筋および側面鉄筋の曲げ加工部において鉄筋破断が確認された。一方、下面コンクリートの状態をコンクリートコアからほぼ健全であることが確認されたことから、下面側鉄筋が健全であればフーチングの耐荷機能の確保は可能であると判断した。そこで、補強の基本方針を、部材としての剛性を回復し、ASRによる膨張を抑制できる工法を選定することとした。その結果、劣化コンクリートの除去、破断鉄筋の補強およびひび割れ注入工法による補修を行うとともに、フーチングの鉛直、フープ方向にプレストレスを与えて一体化を図る方法に決定した。

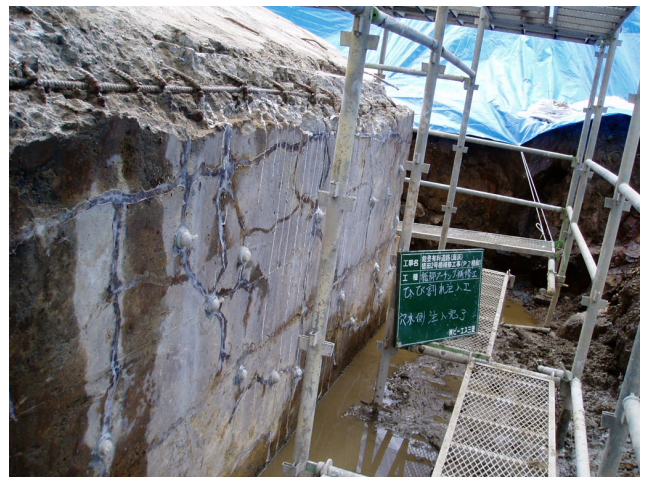
写真-8 A 橋フーチング鉛直面のひび割れ状況

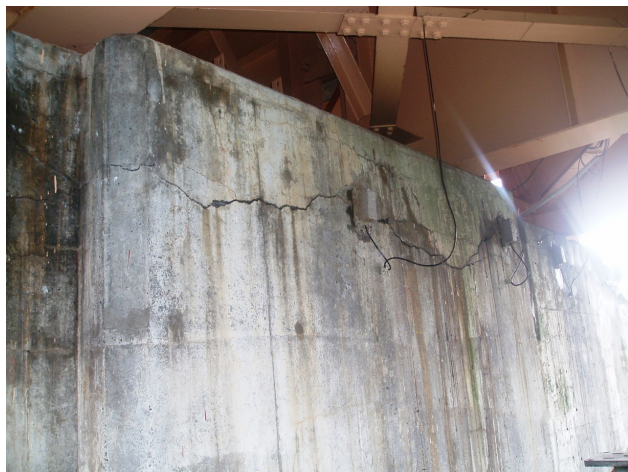
写真-9～写真-11に見られるようにB橋の梁部全体にひび割れが確認された。調査およびモニタリングの結果、橋脚柱頭部で最大8mmに達する水平方向のひび割れが見られ、張出部まで連続していた。また、ひび割れは春から夏にかけての気温上昇に伴って大きく進展し、19ヶ月で約0.83mm程度の増加が確認され劣化の進行が著しいことが判明した。さらに、超音波法の斜方向透過法により超音波が伝播しなかったため、ひび割れが構造物奥深くまで達している、あるいは貫通している可能性が認められた。

写真-9 B橋梁部の劣化状況（柱頭部）

梁部はASRによる膨張が進行していることに加え、既設配筋図から柱頭部ではスターラップがなく、かぶせ鉄筋のみ配置されているのみで、膨張を拘束する鉄筋が存在しないことが判明した。また、はつり調査の結果、調査箇所の数カ所でスターラップの破断が確認されたこと、梁部全体の鉄筋破断状況が全て確認できないこと、本橋脚梁部は約42mの高さを有しており日常における維持管理が困難であることなどから、不確定要因を抜本的に解消できる梁の打替え工法に決定した。

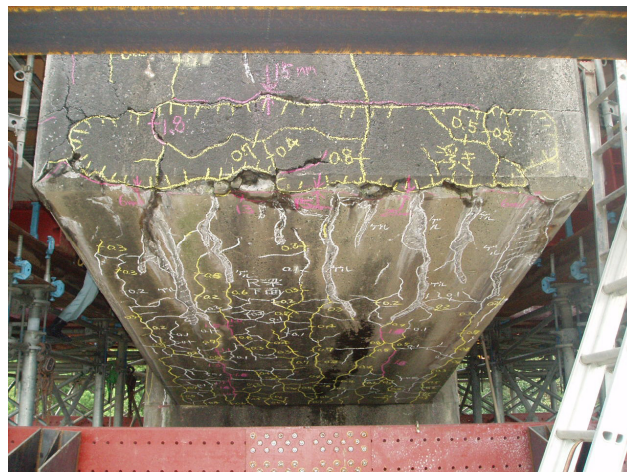
写真-10 B橋梁部の劣化状況（張出し先端）

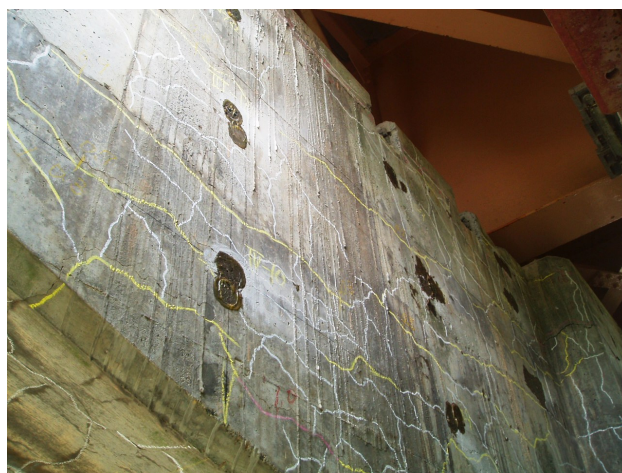
写真-11 B橋梁部の劣化状況（正面）

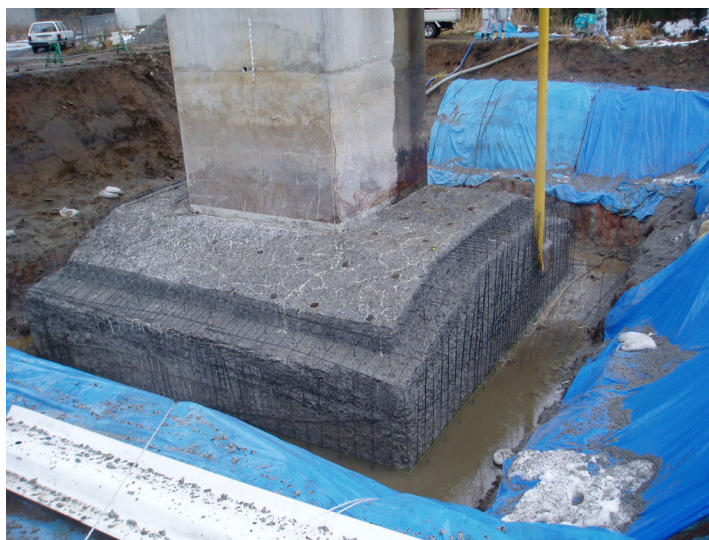
写真-12 A橋のはつり完了状況

- ① ひび割れ注入による補修
- ② 写真-12、写真-13に示すように鉛直面とコーナーから1m範囲の上面のはつり(ウォータージェットにより200mmを切削)
- ③ コーナー部の破断した鉄筋補強および増し厚部500mmに対する鉄筋の組立
- ④ 写真-14に示すフープ方向のシース配置
- ⑤ 鉛直補強鋼棒用の削孔および定着部の拡底・目荒らし
- ⑥ 補強コンクリート型枠組立および打設

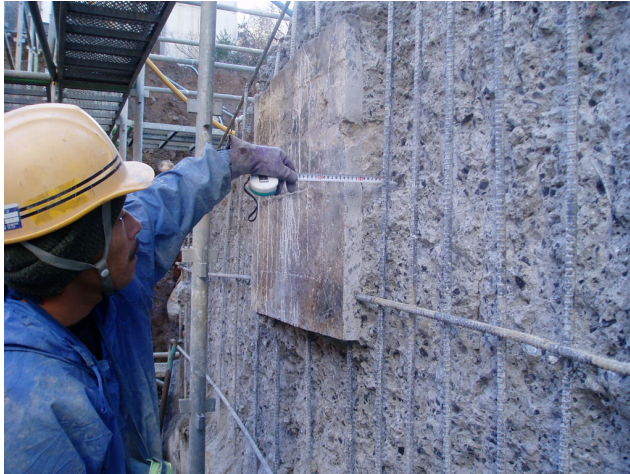
写真-13 鉛直面はつり完了状況

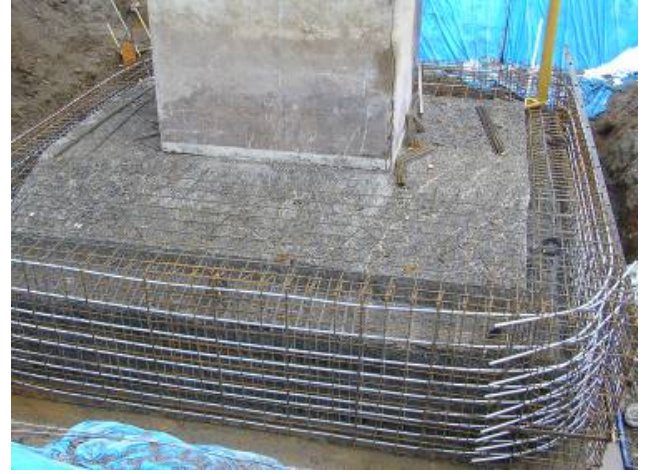
写真-14 補強鉄筋・シース配置状況

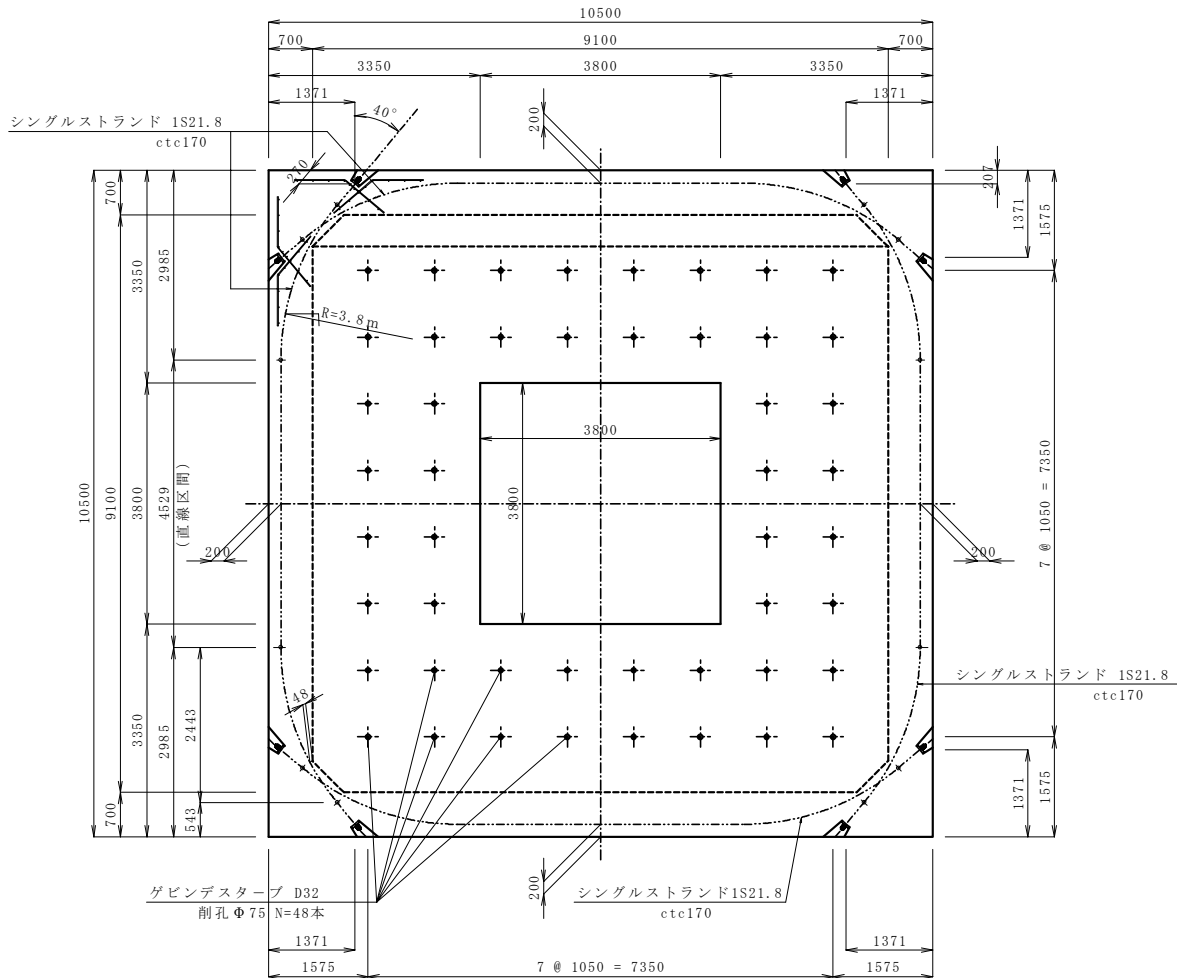
図-1 補強P C鋼材の配置

A S Rによる膨張を抑制するため鉛直・フープ方向にP C鋼材を配置した。図-1に鉛直およびフープ方向の補強P C鋼材の配置を示す。

なお、補強するのは（プレストレスを導入する断面）は、脚柱下端は上部工反力と受梁部・脚柱部の重量により鉛直力が作用しているため、脚柱部 3.8m×3.8m と鉛直力分布する面積を除いた範囲とした。また、導入するプレストレス力は対象断面積に対して応力度 0.2 N/mm<sup>2</sup> 以上を導入できる本数とした。

フープ方向補強用のPC鋼材は 1S21.8mm とし、フーチングコーナーにおいて腹圧を発生させるため最小曲げ半径の R=3.8 m で配線することに決定した。導入するプレストレス力は、脚柱補強の等価水平力に対する平均せん断応力度と同レベルとなる腹圧力を与えるものとした。

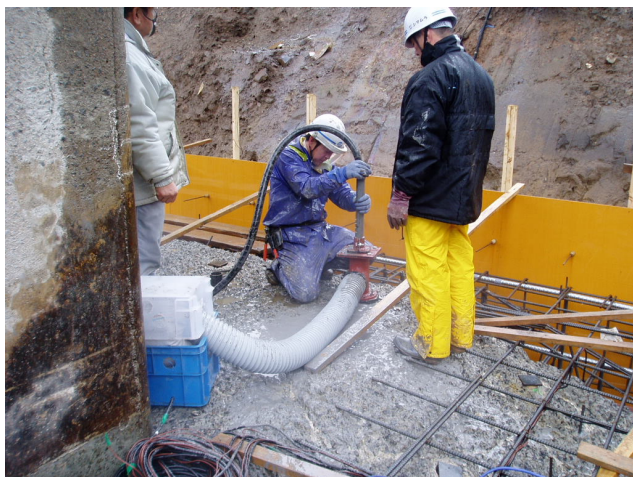
写真-15 サンドブラストによる目荒らし

写真-15 はサンドブラスト工法を用いた定着部の目荒らし作業状況を、写真-16 は定着部の目荒らし作業完了後の状態を示す。

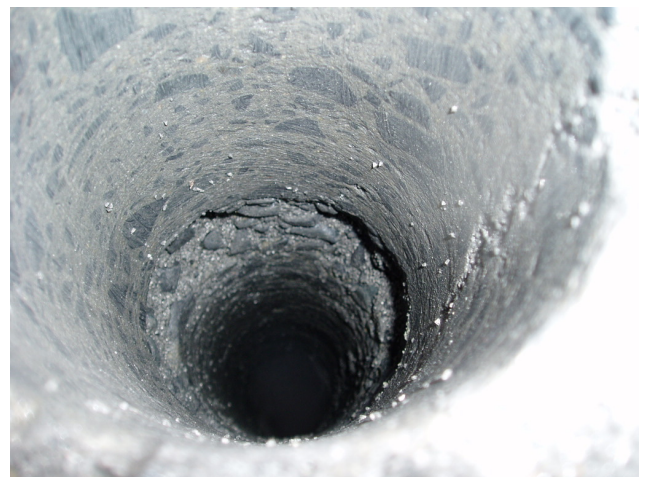
写真-16 定着部目荒らし完了状況

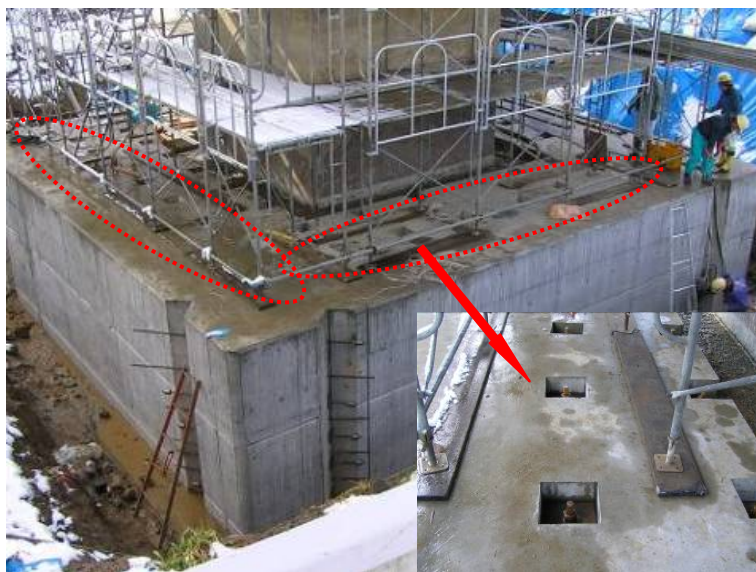
写真-17 鉛直・フープ鋼材配置状況

写真-17 に鉛直・フープ方向の PC 鋼材配置およびコンクリート増厚完了後の状況と、図-2 に鉛直補強 PC 鋼材の詳細を示す。

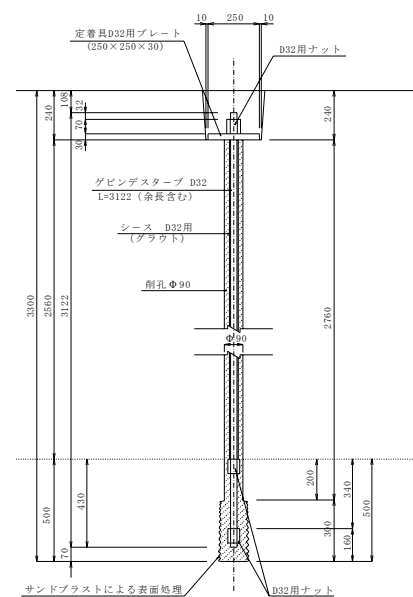
図-2 鉛直補強 PC 鋼材

鉛直方向補強用のPC鋼材は、付着強度を確保できる全ネジ鋼材のゲビンデスターブ D32mm を用いた。鋼材の下端部には 500mm の定着区間を設け、その先端には付着力を向上させる目的でナットをセットし、さらに、緊張力を広く分布させるため上端の定着プレートに 250mm×250mm を使用した。

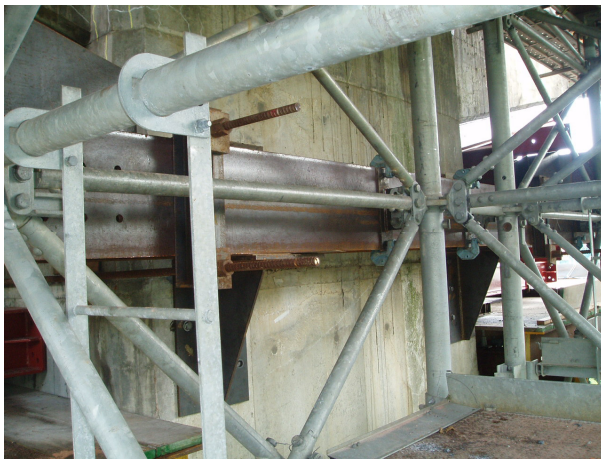
写真-18 水平支持補強梁

- ② 支保工と橋面の点検表を作成し、当社職員と道路公社職員によりお互いに点検を毎日行い確認を取り合った。
- ③ 地震計・風速計・変状センサーの設置により、異常時の対応(通行止め)が迅速に行えるよう連絡体制を強化した。
- ④ 図-4に示す桁仮受け支保工は地震・暴風に対する安全確保のため、写真-18に示す橋脚の頂部をH鋼材で取り囲み支保工と連結することで水平反力を橋脚に取らせる水平支持補強を行った。さらに、写真-19に示す支保工の水平方向変形を拘束するための水平拘束梁を支保工外廻りに4段取り付け、鋼棒で締め付け、橋脚に一体化させた。

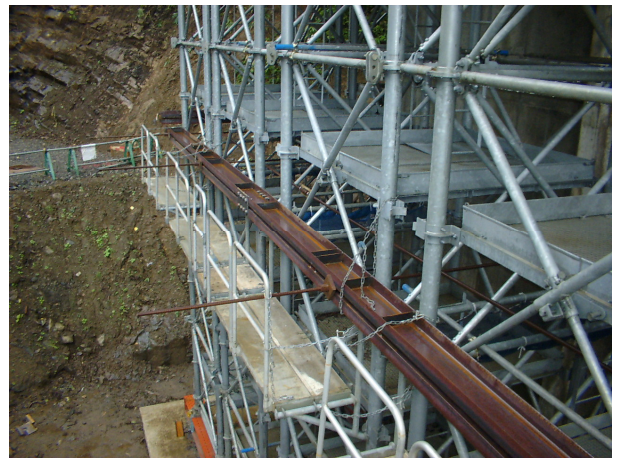
写真-19 水平拘束補強梁

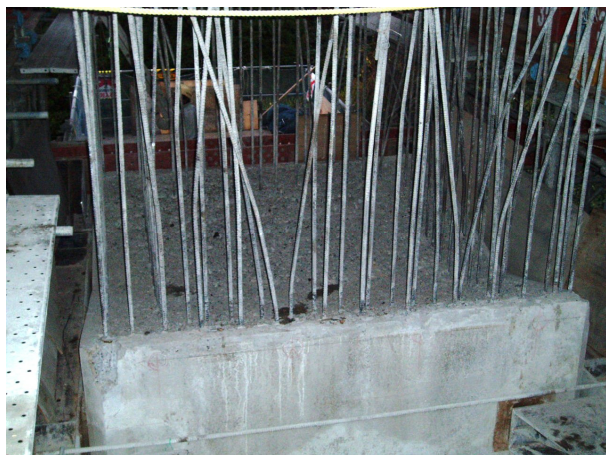
写真-22 取壊し完了状況

写真-22は張出し部撤去後の柱頭部取壊し完了状況を、写真-23は新設梁部の鉄筋組立状況を示す。

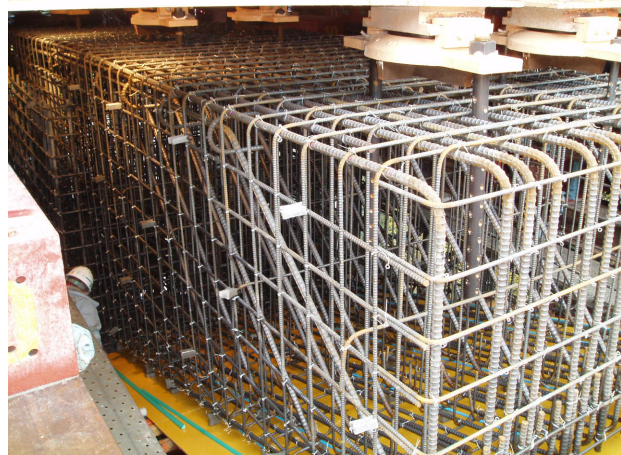
写真-23 鉄筋の配筋状況

梁の打替えは、梁撤去後に新たに鉄筋・型枠の組立、コンクリート打設の順序に行った。コンクリート打設においては、以下の4点について留意した。
