首都高速道路における既設橋梁の補修・補強他

— 床組構造改築工事 1-82 —

東日本支社 開発部 藤本晋矢
東日本支社 土木部 松岡泉

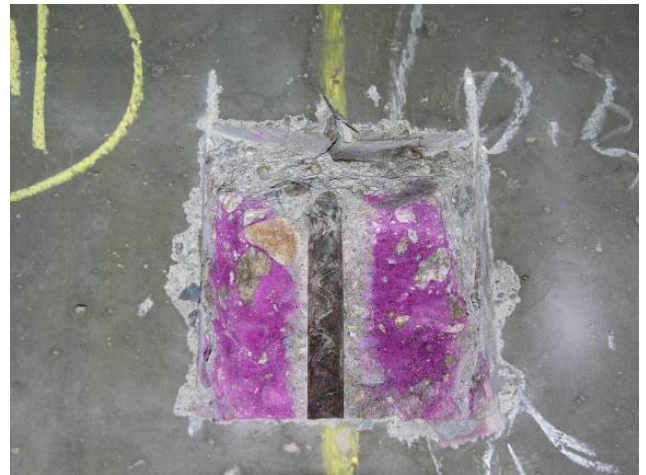
発注者からの指示により、全工区の任意の径間でドリル法による中性化試験を実施した。その結果、芝工区の一部で中性化深さが60mmとなり、鉄筋のかぶり値を大きく超えた。更なる詳細な調査を実施すべく、コア削孔による中性化試験を行った。これによれば中性化深さは38.4mmを示したが依然として鉄筋のかぶり値を超える結果であった。そこでこの径間の鉄筋を露出させ、腐食状況を確認した(写真-1)。そ

の結果、鉄筋に有害な腐食はみられず、様々な検証の結果、進展期であると推定した。中性化対策としてはひび割れ部の補修とコンクリート表面に表面被覆を行うこととなった。

写真-1 鉄筋の腐食と中性化深さ

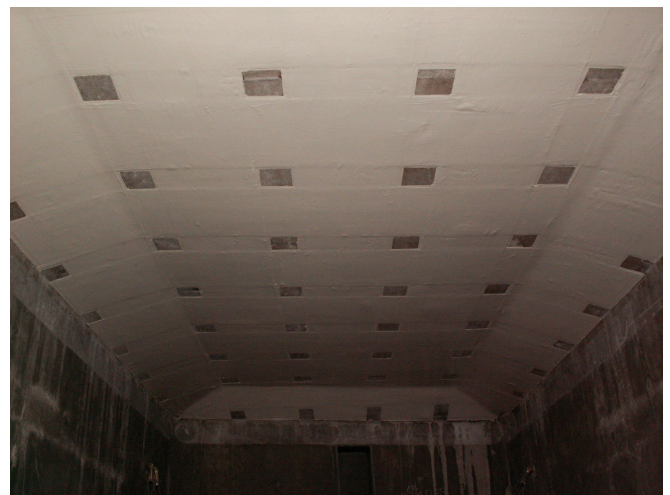
写真-2 炭素繊維シート接着工法による床版補強
