PC コンファインド工法（水中）による長柄橋耐震補強工事

工事名：長柄橋耐震対策工事－7

補強工法：PC コンファインド工法(水中施工)

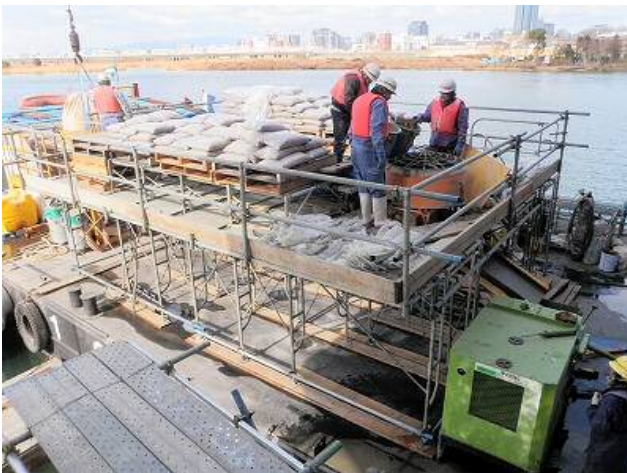
写真-3 水中不分離モルタル練混ぜ状況

PC コンファインド工法では、架設したプレキャストパネルと既設コンクリートの隙間(以下、1次コンクリート部)に、パネル下側に設置したシャッターバルブにより、水中不分離コンクリートを打設することが一般的である。本橋梁においては、重交通路線であり交通規制が困難であることから、橋面上からのコンクリートの供給が不可能であり、また、河岸からの供給も困難であった。そこで、水中不分離性無収縮モルタルと骨材（粒径5～13mm）を所要の割合で配合したコンクリートを台船上にて練混ぜ、1次コンクリート部を打設することとした。コンクリートの材料物性を表-2に示す。ここで、水中不分離性無収縮コンクリートを採用することで、プレキャストパネルと既設橋梁の100mmの隙間上縁から1次コンクリート部の打設が可能となったため、プレキャストパネルにひび割れの発生しやすいコンクリート打設孔を省略することができた。水中不分離性無収縮コンクリートの練混ぜ状況を写真-3、打設状況を写真-4に示す。

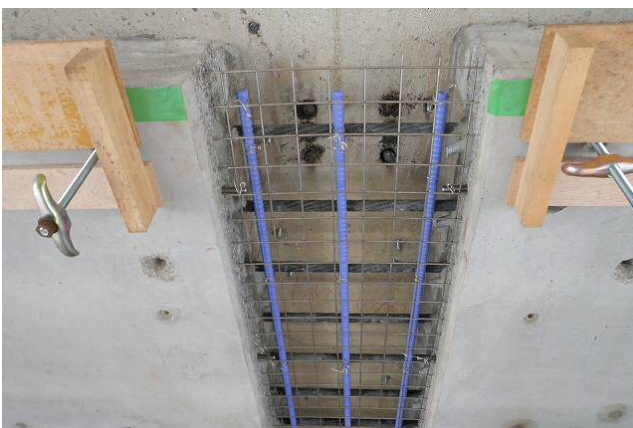
写真-5 2次コンクリート部補強状況

れる．そこで、本工事においては、2次コンクリート間詰め部の表面近傍にステンレス溶接金網(50mm×50mm)を配置し、さらにビニロン繊維を混入した水中不分離性無収縮モルタルを打設する事とした．メッシュ鉄筋の配置状況を写真-5、繊維混入状況を写真-6に示す．打設後1ヶ月程度での確認となったが、竣工検査時にひび割れの発生は確認されなかった．

プレキャストパネル間（2次コンクリート部）はひび割れが発生しやすいことから、PC鋼材に沿わせて鉛直方向にひび割れ補強筋を設置している。しかし、鉛直方向鉄筋の配置のみでは、ひび割れの発生が懸念さ
