リパッシブ工法の実用化 — 鼻毛橋の施工 —

概要: 既設 PC 橋に生じたグラウト充てん不足部の新しい補修方法として開発した「リパッシブ工法」を、仙台市内に位置する鼻毛橋の補修工事に適用した。開発時に行った上縁定着ケーブルを想定した実物大模型実験で、実用化に必要な性能を満足することを確認した施工方法により実施工を行った結果、良好な結果が得られた。

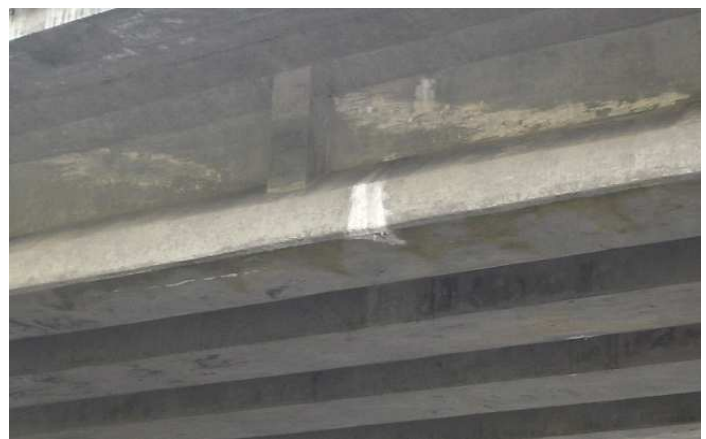
写真-1 既設 PC 橋のウェブ側面に生じた変状例
(主ケーブルに沿ったひび割れと漏水)

近年、高齢化した橋梁の多くで劣化が顕在化しており、合理的な維持管理により健全性を確保し長寿命化することが国家的な重要課題として認識されている。15m 以上の道路橋の内、約 4 割を占めるプレストレストコンクリート橋(以下、既設 PC 橋と記す)も例外ではなく、中でも、ポストテンション方式の既設 PC 橋では図-1 に示すように材料分離によるブリーディングの発生等が原因で主ケーブルの PC グラウト充てん不足が生じ、写真-1 に示すような主ケーブルに沿ったひび割れや漏水にともなうエフロレッセンス等の変状が確認されている。特に、寒冷地に位置し凍結防止剤が多用される環境下にある既設 PC 橋では、凍結防止剤に含まれる塩化物イオン(以下、 Cl^- と記す)がグラウト充てん不足部に侵入し、PC 鋼材に写真-2 に示すような局部腐食をとともなう著しい腐食が生じている場合がある。このように腐食した PC 鋼材は、健全な PC 鋼材と比較して局部応力が増大し、応力腐食割れ試験における破断時間が短くなることが確認されており、実橋梁では安全性確保のため、早期に補修を行う必要があると考えられる。

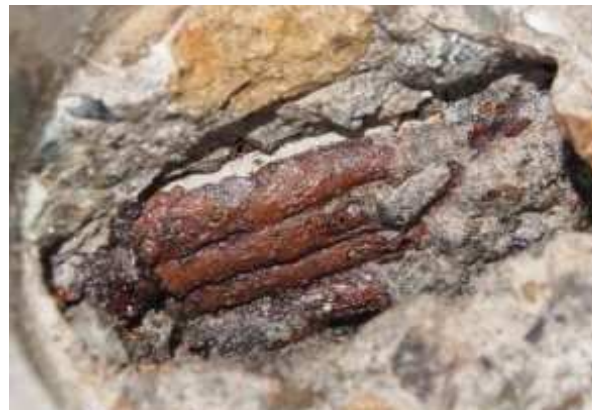
写真-2 PC 鋼材の著しい腐食

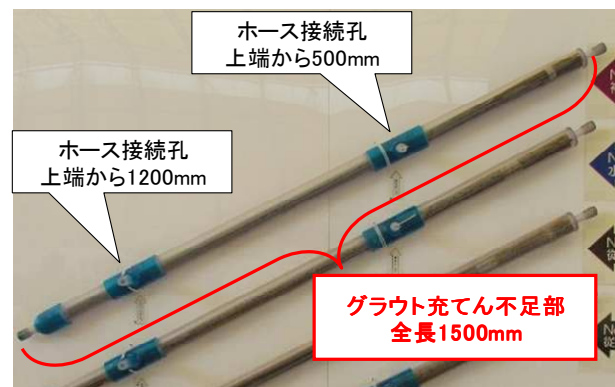
写真-3に試験体の外観を示す。試験体は全長 1.5m であり、シースを模擬した $\phi 41\text{mm}$ の透明塩化ビニル

写真-3 試験体の外観

管の中に PC 鋼材 12φ7mm (7mm の素線を 12 本束ねたもの) を挿入し、25 度傾けて設置した。LiNO₂ 水溶液の注入や、補修材の充てんは主桁ウェブ側面から行わざるを得ない実施工上の条件を考慮し、シース上端から 500mm、1200mm の位置にホース接続部を設け、これを利用し施工した。またグラウト充てん不良部の上端については、僅かな通気性が有る場合と、密閉の場合を想定し、シース上端より上部に設置したバルブで通気性を調整した。

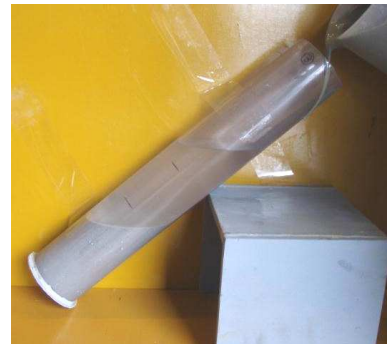
施工方法の検討に先立ち、新工法に適した LiNO₂ 添加補修材の検討を行い、PC グラウトにおける管理基準³⁾満足するとともに、図-4 に示すように修正 JASS フロー試験のフロー値 250mm を 5~6 時間程度保持し、また写真-4 に示すように傾斜管の下部に水を入れた状態で充てんしても材料分離が生じないものを使用した。また、上述の要求性能を満足しつつ最大限の NO₂⁻ を添加することを目的に NO₂⁻ を約 50kg/m³ を添加した。

図-4 LiNO_2 添加補修材のフロー経時変化 写真-4 LiNO_2 添加補修材の静水中の不分離性

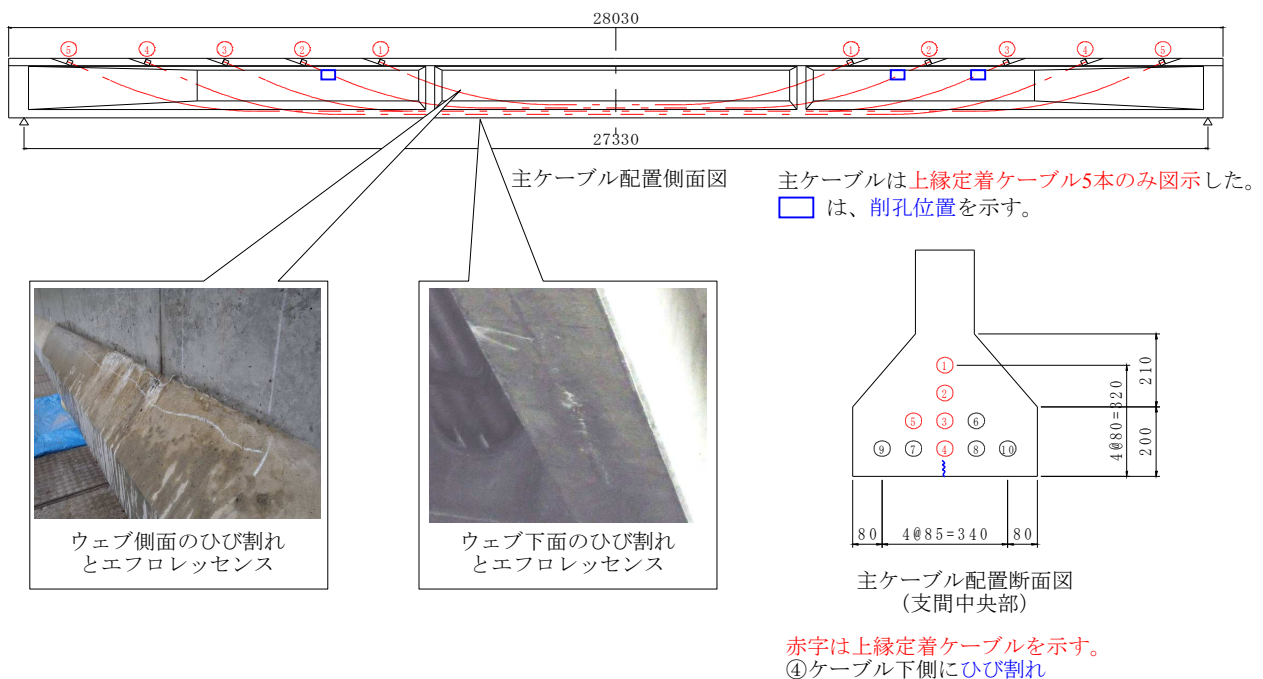
鼻毛橋 (以下、本橋を記す) は表-1 に示すように、仙台市内にある 3 径間のポストテンション方式の単純 PCT 桁橋であり、補修時点の橋齢は 33 年である。中央径間の耳桁である G1 桁において橋軸方向のひび割れとエフロッセンスが生じており、グラウト充てん不足が懸念されていた。主ケーブルの配置と変状の概要図を図-6 に示す。本橋には、1 桁あたり 10 本の主ケーブル (12φ7mm) が配置されており、側

面図に示すように内 5 本が床版に定着された上縁定着ケーブルであった。足場を架設した後に行った近接目視と主ケーブル位置の探査結果より、上述のひび割れとエフロレッセンスは、ウェブ側面については No.2 に沿って、下フランジ下面については No.4 に沿って生じていることが確認された。

図-6 本橋の主ケーブルの配置と変状の概要図

最後に、図-6に示す下フランジ下面に生じたひび割れについて補足する。上述のようにNo.4ケーブルに沿って生じていたが、当該ケーブルのひび割れ直上部を削孔し、内部を確認したところグラウトが完全に充てんされていた。一方、起点側No.2にLiNO₂添加補修材を充てんした際に、事前に注入したLiNO₂水溶液のうち除去しきれなかったものの一部が下フランジ下面のひび割れから漏出していることが確認された。以上より、本橋に生じた外観変状はいずれもNo.2ケーブルのグラウト充てん不足により生じたものと推察され、新工法の施工を通じて下フランジ下面に生じたひび割れが必ずしもそれに最も近接したケーブルの劣化に起因するわけではないという新たな知見も得られている。

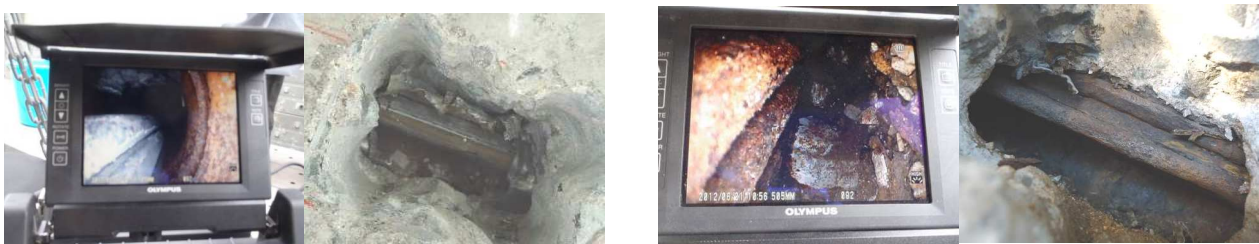
上縁定着ケーブル 5 本について、床版付け根部において X 線透過試験を行ったところ、起点側は No.2、終点側は No.2 および No.3 でグラウト充てん不足が生じていた。当該箇所においてウェブ側面から削孔を行い、シース内部の状況を目視および CCD カメラにて観察した結果を写真-5 に示す。終点側 No.2 は、PC 鋼材の腐食が確認されなかったのに対し、起点側 No.2 および終点側 No.3 は、PC 鋼材全体に腐食が生じており、素線間が錆で埋まったような状況であった。そこで、シース内のグラウト片を採取し、JISA1154:2003⁴⁾に基づいてグラウトの Cl⁻濃度を測定した。表-2 に示すように、腐食が生じていた主ケーブルでは、腐食が確認されなかった主ケーブルの 10 倍の Cl⁻濃度となっていた。本橋は寒冷地に位置することから、主ケーブルの腐食は、凍結防止剤を含む水分がシース内に侵入によるものと考えられる。

写真-5 グラウト充てん不足部の PC 鋼材の腐食状況 左：終点側 No.2 右：終点側 No.3
