2012 ドイツ橋梁維持管理調査報告

東京土木支店 土木技術部 花房禎三郎

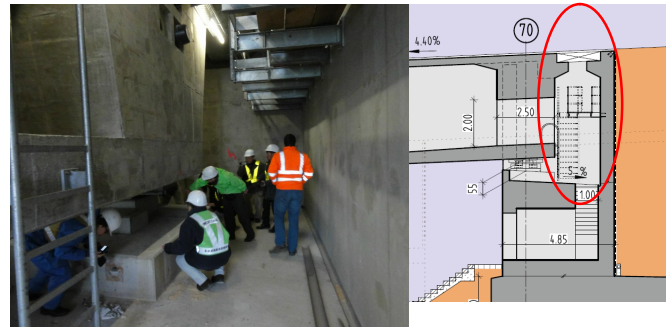
写真-2 桁端部遊間の点検スペース

いる。写真-2 は桁端部の点検スペースである。橋台前面に入口があり、橋台内通路が設置され支承・伸縮装置や定着部の点検や外ケーブル再緊張のためのスペースが確保されている。なお点検通路や支承スケールなどの配慮はこの橋梁だけではなく、今回視察した橋梁の多くに共通していた。

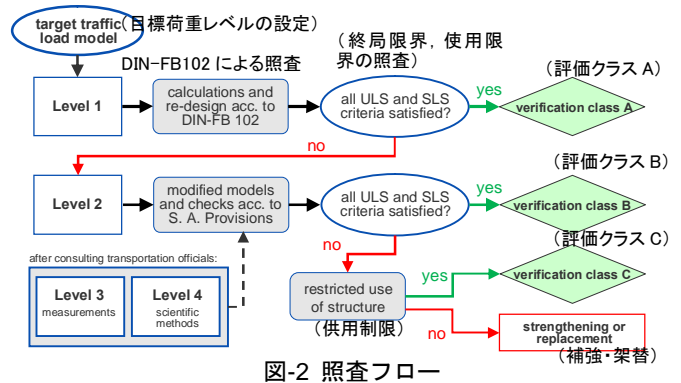
図-2 照査フロー

照査ガイドラインによる照査フローを図-2 に示す。このように照査はレベル 1～4 までの 4 段階で行われ、A～C の 3 段階で評価される。最初に設定する目標荷重は現行基準の活荷重を含め、過去のドイツ基準の活荷重から道路管理者が選定し、合理的に既設橋の性能を照査する仕組みとなっている。
