電気防食工法による PC-T 桁の補修補強 - 男鹿大橋 -

概要:男鹿大橋は、秋田市と男鹿市を結ぶ国道 101 号線の八郎潟河口から日本海にそそぐ船越水道に架かる橋梁である。昭和 47 年に架設され現在に至るまで 32 年が経過しており、平成 6 年には、両側径間の PC 桁について主桁表面を保護塗装する補修を行っている。本工事は道路の 4 車線化に伴い調査を行ったところ、既設橋梁の損傷が進行していること、道路橋示方書の改訂(平成 8 年 12 月)で活荷重が増大したことにより、橋梁全体にわたり補修補強工事を行ったものである。ここでは、男鹿大橋の側径間部分(PC ポストテンション方式 3 径間単純 T 桁橋)の補修補強工事(外ケーブル補強を併用した電気防食工事)について述べる。

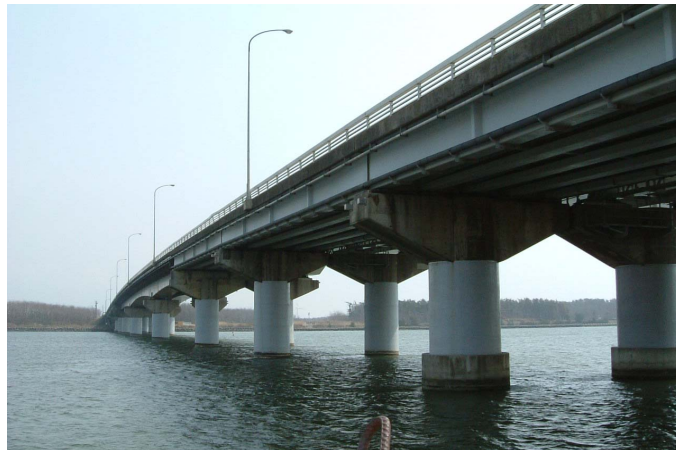
写真-1 施工前

本橋は日本海沿岸より約 500m 離れた位置に架設され、冬季には海からの強い季節風にさらされる位置にある。昭和 47 年に架設されたこの橋は、側径間コンクリート橋部の損傷が著しく平成 6 年に主桁表面を保護塗装する補修工事を行っている。その後、平成 9 年度に外観の目視調査およびコンクリートの含有塩分量を測定した結果、補修の必要はないものと診断された。しかし、平成 13 年度には道路の 4 車線化に伴う既設橋梁の健全性について再び橋梁調査が行われ、平成 9 年度の調査に比べ錆汁の発生や塗装部の膨れなどの損傷が進行していることが確認されるとともに、コンクリート中の含有塩分量が鋼材腐食発生限界値を超えていることが判明した。しかし、はつり調査では PC 鋼材の腐食は確認されておらず、劣化過程における進展期後半と判断され、早期に塩害に対する対策が必要と診断されている。

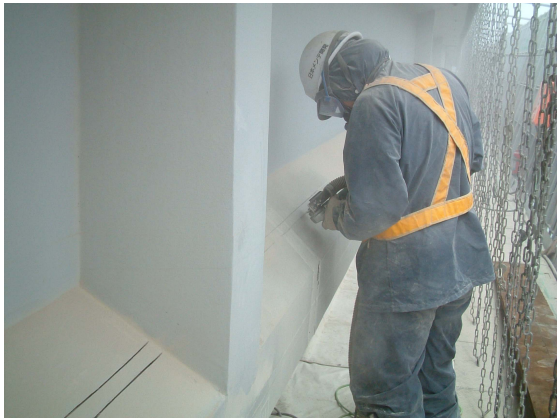
写真-7 カッター状況

溝切りは、陽極設置溝幅25mm×深さ20mmにて切削した。溝切りには、乾式カッターおよび湿式カッターを使用した。写真-7に乾式カッター状況を示す。一部、かぶりがない箇所もあり手動にて鉄筋を切らないように深さを調整しながら切削した。湿式カッターは、レールの取付け・水処理が必要となり施工する箇所が制限されるため、主に、主桁下面を対象に使用した。乾式カッターは、場所の狭いところ、レールの取付けが困難なところなどに使用し、場所に応じて使い分けした。湿式カッターは取付けに時間を必要とするが、切削スピードは速く効率的である。

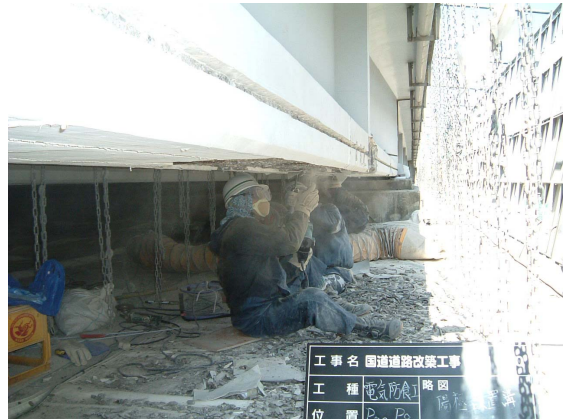
写真-8 はつり状況

カッターでの溝切り終了後、電動ピックにて溝部のはつりを行った。写真-8に溝部のはつり状況を示す。また、あわせて劣化部のはつり、照合電極部、排流端子部のはつりも行った。はつり後、溝内部の露出金属類の有無を確認した。露出金属が発見されたところは、エポキシ樹脂系材料にて絶縁処理を行った。写真-9に絶縁処理状況を示す。今回、かぶり少なく鉄筋の露出が多数見受けられ、溝切り施工に手間取ったことから、今後溝切りの機械化施工を考えるうえで、溝切りの深さを容易に調整出来ることが必要である。

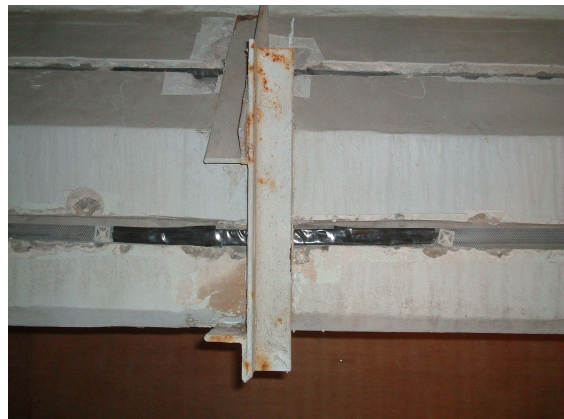
写真-10 チタングリッド陽極絶縁処理状況

G1桁については添架物として下水道管があり、これを支えるための吊り金具が設置されている。この金具も金属製であり電食の対象となる。金具は取り外しができないためエポキシ樹脂塗布による絶縁が不可能であることから、チタングリッド陽極を直接絶縁テープで巻いて溝に埋め絶縁した。写真-10にチタングリッド陽極の絶縁処理状況を示す。

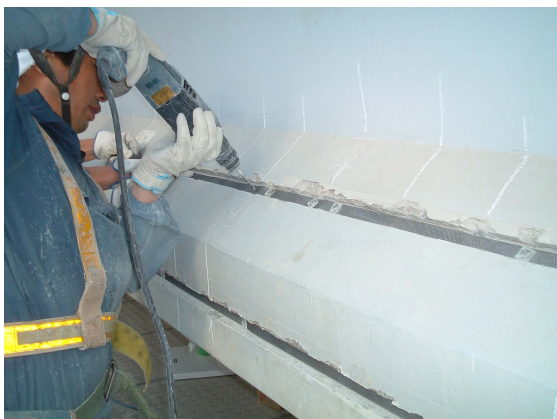
写真-13 陽極設置状況

深さ 20mm の溝をはつり後、陽極設置場所が平滑になるように下地処理した。その後、溝内の金属探査を目視と計測器により再度確認し、陽極を設置した。写真-13 に陽極設置状況を示す。陽極の固定は、専用のプラスチック固定ピンにて行い、固定ピッチは 500mm とした。また、たるまないように片側から固定を行った。チタングリッド陽極の設置が完了し、鉄筋との絶縁を確認してからディストリビュータを設置した。陽極と陽極、陽極とディストリビュータの接続には、スポット溶接機を使用した。写真-14 にスポット溶接状況を示す。

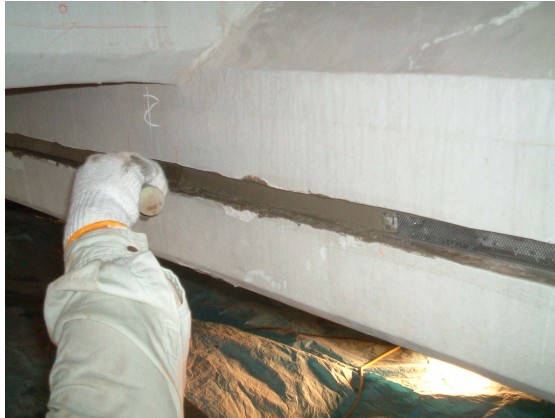
写真-15 陽極被覆状況

陽極設置後、溝補修材にて溝部を被覆した。また、劣化部の補修も同時に施工した。写真-15 に陽極被覆状況を示す。

ここで再度、チタングリッド陽極と鉄筋の絶縁を確認してから、回路全体が正常に作動することをチェックした。その後、回路内に電流を流し分極が基準どおり行われているかを確認した。これが仮通電試験である。ここで正常に動かない回路があれば不適合部分を探査し、再度断面をはつり、陽極を設置し直すことが必要である。

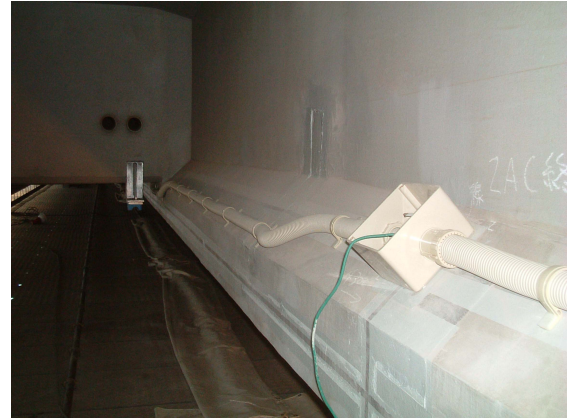
写真-16 桁部配管状況

配管の施工は、埋め込まれたチタングリッド陽極や照合電極、端子等の配線に傷を付けないように、プラスチックピンにてサドルを止め配管を固定した。桁部については PF 管を用い、径間部の幹線に関しては VE 管を用いて配管した。写真-16 に桁部の配管状況を写真-17 に径間部の配管状況を示す。

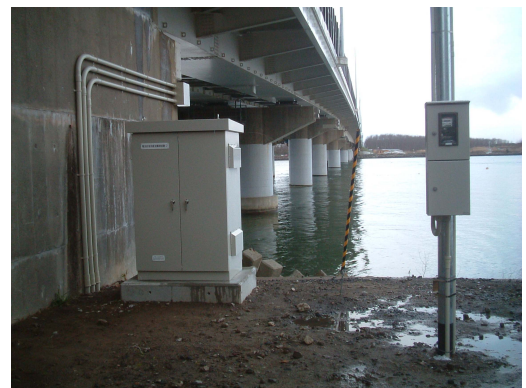
写真-19 直流電源装置

配線配管終了後、屋外自立式6回路直流電源装置ユニットを2基設置した。設置位置を決定した後、土台となる基礎コンクリートを打設した。直流電源装置のサイズは、高さ1750×幅1150×厚さ850、重量約650kgと非常に大きなものである。写真-19に直流電源装置を示す。事前に設置位置を施主と決定し、電源装置位置まで配線配管が終了した上で直流電源装置の設置となる。設置後、配線を確認し受電となる。受電のときには外線工事が必要となり、申請から45日程度の日数を必要とした。

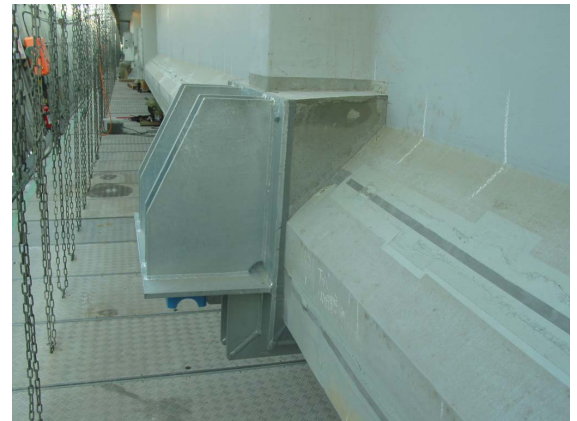
写真-20 偏向装置設置状況

電気防食工事が終了した後、外ケーブル補強を行った。外ケーブル補強は、主桁端部に設置した定着装置(鋼製ブラケット)および横桁部に設置した偏向装置により保持され、油圧ジャッキによる緊張を行い、主桁に必要な応力を与えるものである。

定着装置などは金属製であることから、電気防食範囲のコンクリートに直接設置した場合、電食により腐食する可能性があり、コンクリートとの絶縁を図る必要がある。本工事では、定着装置の設置箇所にあらかじめエポキシ系の樹脂をコンクリート面に塗布しておきコンクリートとの絶縁を図った。写真-20 に偏向装置設置状況を示す。なお、外ケーブル緊張による電気防食に対する悪影響は認められなかった。
