# チタングリッド工法とはく落防止工法とを併用した跨道橋の補修

## - 栗栖跨道橋 -

概要:本報告は、内在塩分により劣化した3径間連続RC中空床版橋を、電気防食工法により補修した工事報告である。当工事は電気防食工法がはく落防止工と併用された工事であり、防食方式として帯状陽極を用いるチタングリッド方式を採用している。また、電気防食工法は施工完了後も鋼材電位のモニタリングが可能なように照合電極を配置し、防食効果の確認や適切な維持管理ができるようになっている。

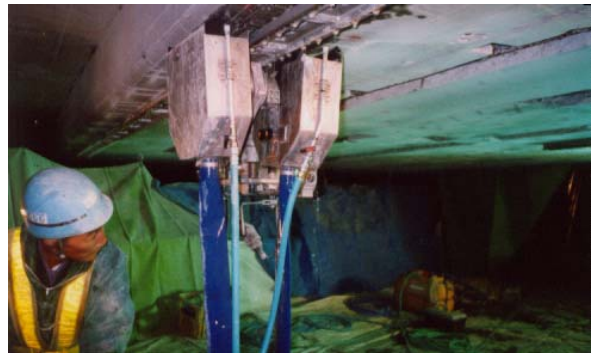
写真-1 陽極設置溝切削状況

陽極設置溝切削作業において、専用の溝切削機械を開発した。陽極設置溝は幅 25mm×深さ 20mm、ディストリビュータ設置溝は幅 50mm×深さ 20mm で切削した。切削後、溝内部に露出金属類が現れていないことを確認し、露出金属類があったところは樹脂系材料で絶縁処理を施した。このように、切削時に発生する粉塵を抑え、かつ溝切削幅、間隔等の出来形精度の向上に寄与することができた。

陽極設置の溝切削状況を写真-1 に示す。

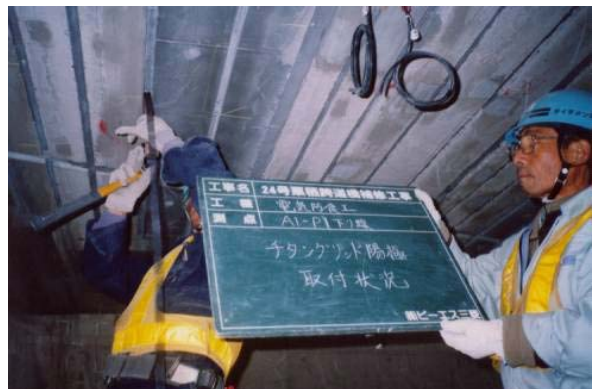
写真-2 陽極設置状況

陽極及びディストリビュータはセメント系モルタルで溝内の不陸整正を行った後、プラスチックピンで固定した。また、陽極とディストリビュータの結合はスポット溶接を施した。さらに、陽極間の導通試験、陽極・鉄筋間の絶縁確認試験を行い、回路が正常に形成されていることを確認し、溝内をセメント系モルタルで復旧した。

陽極の設置状況を写真-2 に示す。
