# プレキャスト壁高欄の設計・施工

## ほくりくじどうしゃどう まいばら きのもと —北陸自動車道 米原 JCT～木之本 IC 間橋梁補修工事—

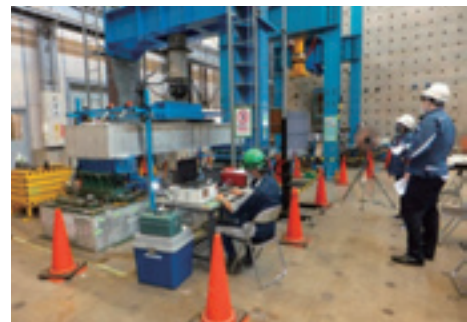
写真-1 載荷試験状況

写真-1に示す装置にて繰返し載荷を約1Hzで62,000回実施した結果、上述した初期ひび割れに加え、新たにひび割れが2本発生し、合計3本となった。ひび割れは供試体の幅(1m)方向に横断したが、ひび割れ幅は0.15mm程度と小さく、安全性および耐久性に問題がないことが確認できた。
