# 中空床版橋の施工目地における温度解析

大阪支店 土木工事統括部技術部 杉浦 一毅

概要: 中空床版橋は、部材断面内に円筒型枠を配置し自重を軽減することで、桁高を抑えたスレンダーな景観を実現でき、施工実績が豊富である。また、コンクリートを場所打ちにて打設し、連続構造や連続ラーメン構造に採用されることが多い橋梁形式であり、多径間にわたる連続構造の場合、施工目地を設けて分割施工を行うこととなる。この施工目地付近に発生しやすい温度応力ひび割れに着目し、温度解析を基に応力発生の挙動および補強鉄筋によるひび割れ幅の抑制について検証する。

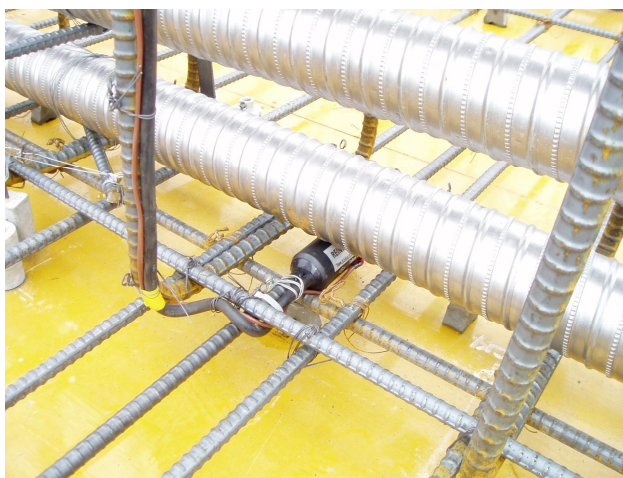
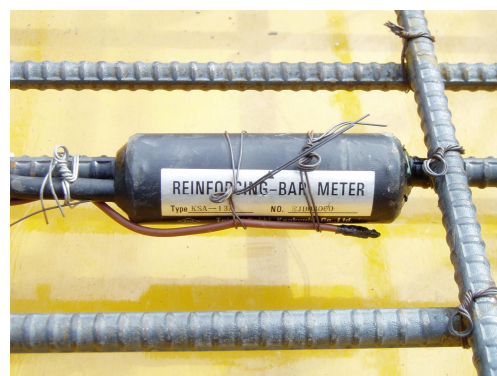
写真-1 計測器(鉄筋計)

実施工の温度測定については、熱電対を用いて測定した。応力測定については、鉄筋計によりひずみを測定し、コンクリートのヤング係数を乗じることで算出した(写真-1)。なお、コンクリートのヤング係数は、静弾性係数試験により得られた結果を基に、ヤング係数の推定式(参考文献-2)を用いて算出した。測定結果を図-10に示す。
