高含水比粘性土による路体盛土の施工

- 麦ヶ浦道路その3工事 -

概要:石川県能登半島を縦断する高規格道路(高岡～輪島)が計画され,その一部である能越自動車道穴水道路が平成18年3月の開通を目指して国土交通省北陸地方整備局のもと施工が開始された.当社は(全長L=6.2km)のうち麦ヶ浦地区約845mの道路土工を担当した.今回の工事の中で行った高含水比粘性土による高盛土(盛土高さ24m)の施工について報告する.

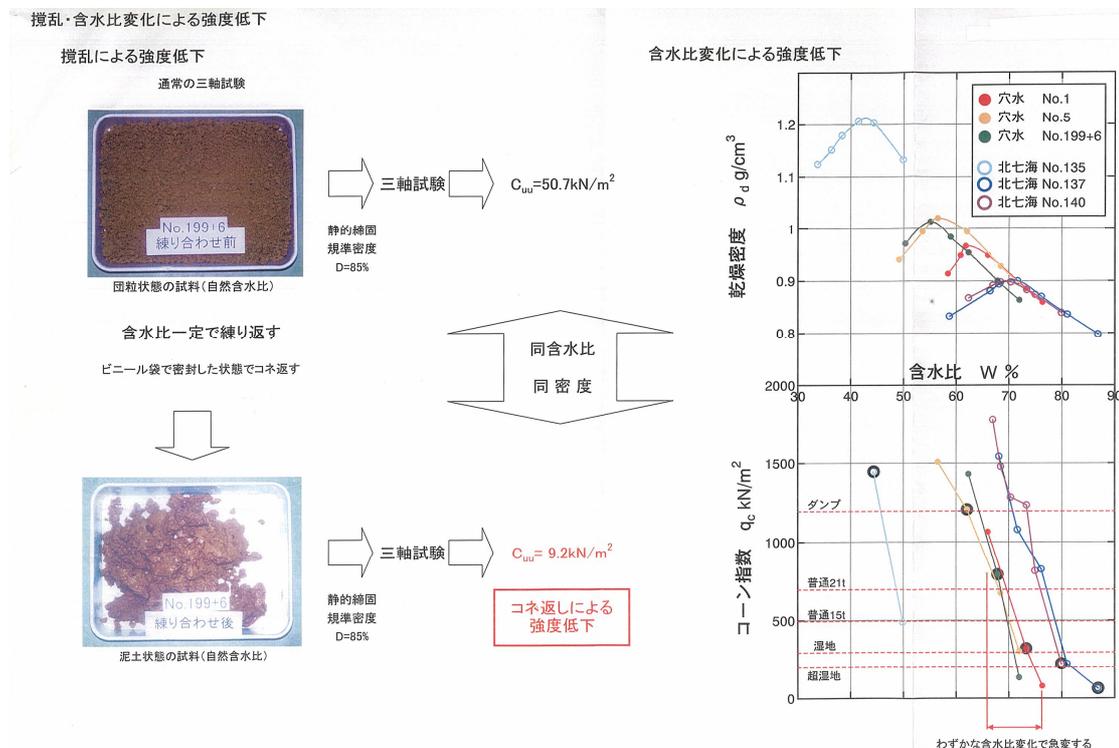
図-3 現場付近採取土の状況 (中部地質(株)提供資料)

ブルドーザーによる掘削・押土・敷き均しなどに伴う土の乱れ (こね返し) につれて粘土鉱物から結晶水が徐々に遊離し、火山灰質粘性土は、まるで加水された土のように軟弱化が進み泥土化する。(図-3)

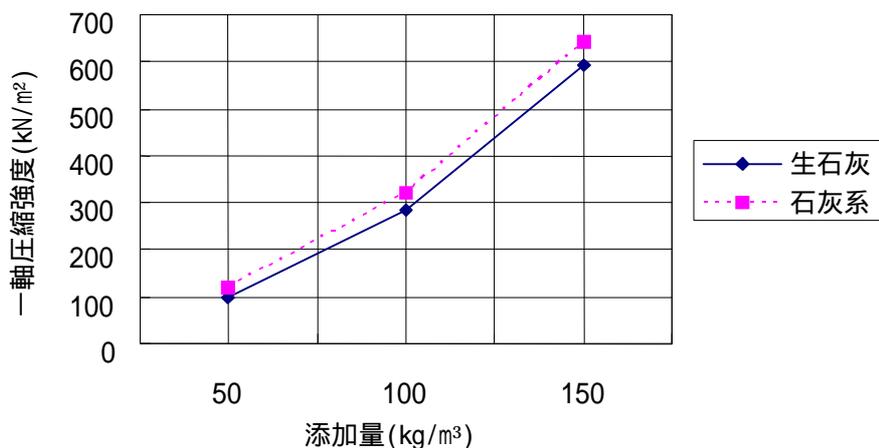
図-4 配合試験結果 (添加量と一軸圧縮強度)

その結果、図-4 のとおり試料の含水比が高くなる程、生石灰よりハーデンスの方が少ない添加量で高い強度を発現する事が判明した。ただし、含水比が低い試料では、生石灰とハーデンスの添加量により一軸圧縮強度の差は小さくなった。

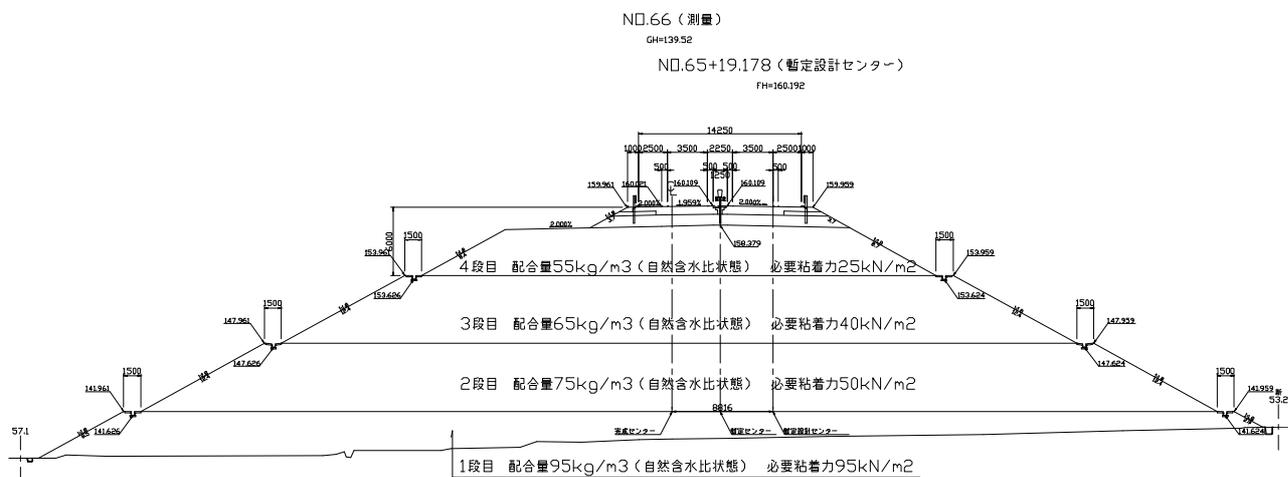
図-5 盛土部断面図(固化材添加量と目標強度)

今回の盛土は盛土高さ最大 24m となる高盛土であった。最下段(4 段目)・3 段目・2 段目・最上段毎に盛土の滑り検討を行い、その結果からそれぞれの段落毎に目標強度を決定し、配合設計から最適添加量も決定した。(図-5)

盛土箇所の必要強度(盛土安定検討結果から算出)及び、各盛土段毎の石灰系固化材(ハーデンS)配合量(配合設計から必要強度に応じた添加量を算出)は、図-5 のようになった。

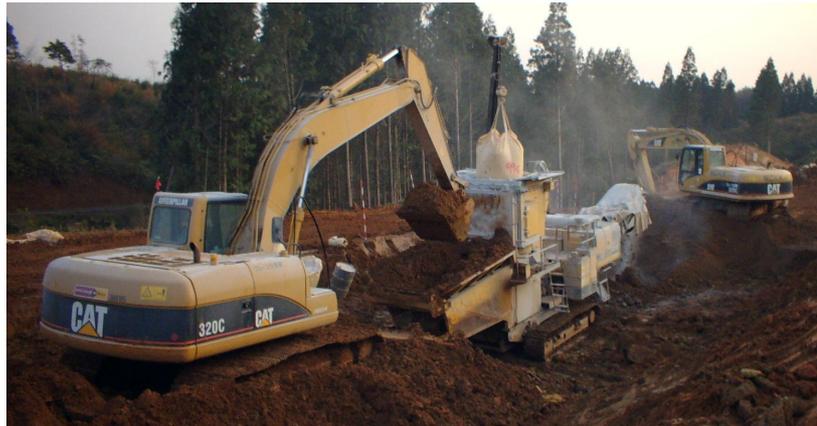
写真-2 発生土の投入(バックホウ)・固化材の投入(搭載型クレーン)

(1)一定の原料土(高含水比粘性土)を後部投入口からバックホウにて投入する。(写真-2)

投入された土砂はベルトコンベアー によって混合部に送り込まれる。このとき15 cm程度以上の岩が混入すると、機械は一時自動停止しリモコン操作にてベルトコンベアーを反転させ、岩の混入を防ぐようになっている。(岩により混合部の破損を防ぐため)

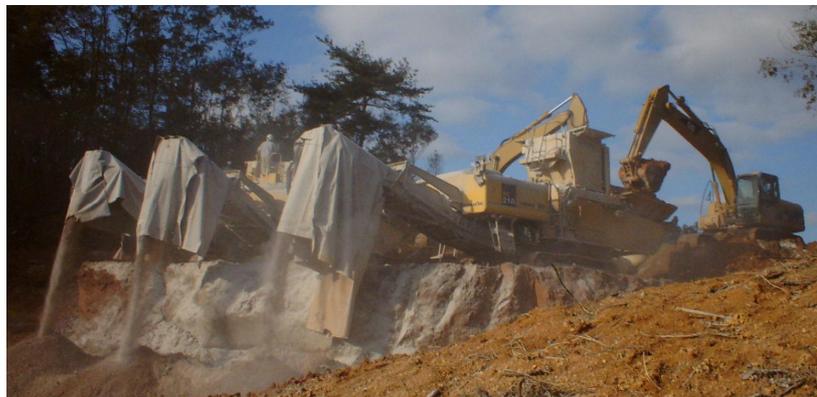
写真-3 改良土排土状況 (リテラ3台使用) 先端シートは粉塵対策

(4)排土ベルトコンベアーにて排出する。(写真-3)

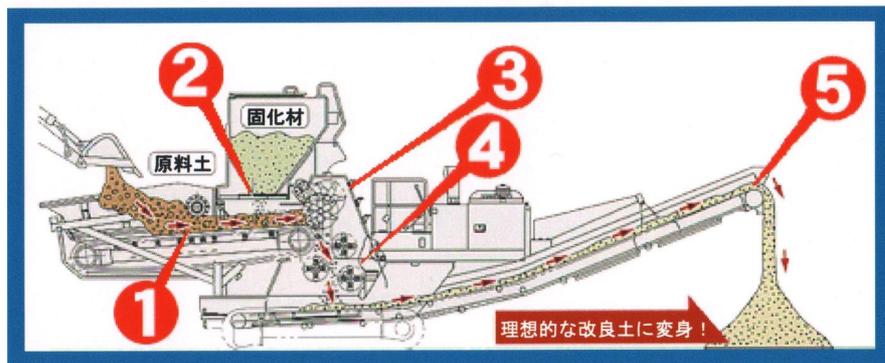
図-6 自走式改良機(リテラ)構造図

自走式改良機による土質改良手順を図-6 に沿って説明する。

(2)土砂に応じた添加量で固化材を添加する。

固化材添加量は、事前に機械操作盤のモニターによりワンタッチで任意の添加量に設定できる。

(3)混合部に入った原料土と固化材をソイルカッターにて均一に混合する。

BZ210型機には の箇所にも混合翼が付いていて、さらなる攪拌を行う。

自走式改良機による安定処理は、バックホウ攪拌による施工方法に比べて格段に良い品質(均一に攪拌改良)の安定処理土が得られることが証明された。しかし今回の土質のような高含水比粘性土の場合、機械の攪拌部のソイルカッタの周り(図-6)に粘性土が詰まり、機械が緊急停止してしまう事が度々生じた。(写真-4)

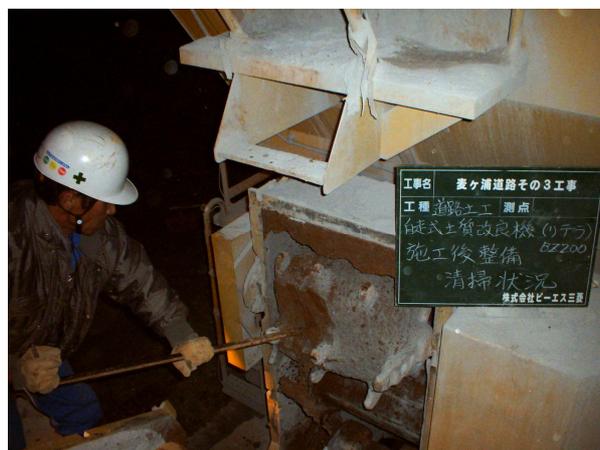
写真-4 自走式改良機 攪拌部清掃状況

石灰系固化材(ハーデンS)が2時間程で強度を発生し始める事が、自走式改良機の攪拌部に改良土が固着する原因のようにも感じられた。この点は石灰系固化材(ハーデンS)の品質性が裏目に生じたのではないだろうか。

安全対策に於いては、作業中はリモコン操作で行えるなど省人力化が進み、素晴らしいものがある反面、写真-4のように改良機内部の清掃時における安全対策(清掃時の誤操作:攪拌部分への巻き込まれ防止)は、今後の検討が必要になってくるだろう。
