## 大深度立坑の構築と設計変更

一鳴海Ⅲ大高共同溝立坑一

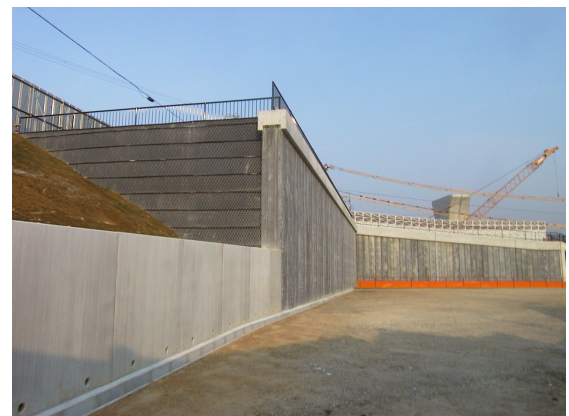
写真-3 自立式壁体構造物

上記問題点の検討策として自立式擁壁の検討を行った。自社製品である PC 矢板による擁壁構築の検討を行ったが、自立高さが約 7.0m あり適用範囲外であった。

そこで、PC 矢板に変わる部材として自立式壁体構造物を採用した。写真-3 に自立式壁体構造物を示す。

- ・現地地盤は、N 値 20 以下の地盤層であり、直接基礎では地盤反力が得られず、杭基礎が必要となる。
- ・工事箇所においては、汚染土壌地域であるため、杭基礎を施工する際、汚染地下水が拡散し汚染範囲を広めるとの懸念があり、汚染拡散防止の補助工法が必要となる。
- ・L 型擁壁のかかと版や杭基礎は新設共同溝の構築時に支障となるため、採用が困難である。
- ・杭基礎とした場合、鳴海□シールド共同溝との離隔があまりなく双方の影響が大きいいため、杭基礎の採用に問題が生じた。
