# 主要幹線道路直下、小土被りの山岳ナトム施工報告

## ー福岡市高速鉄道3号線桜坂工区ー

土木本部 土木統括部土木部 渡部利文

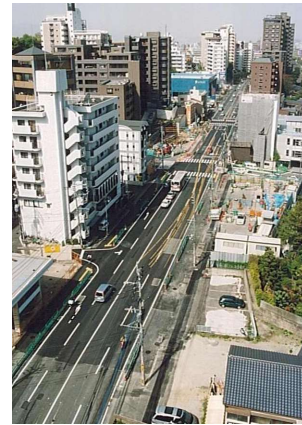
写真-1 トンネル上部の幹線道路(城南線)

駅、トンネルの計画位置は、全区間にわたり、都市計画道路博多駅六本松(通称:城南線、現況幅員19m)の直下であり、線形は道路の線形に合わせ、R=270mとR=420mの反向曲線となっている。NATM区間は複線断面、単線断面(駅接続)、およびそれらをつなぐ特型断面からなっており、土被りは約8～12mと非常に小さい。沿線に民家、ビル、マンション等が密集した幹線道路(城南線)の直下を、平均土被り約10mで通過するため、トンネル自体の安定性はもとより、地表面や近接構造物に及ぼす影響に関しても細心の注意を払わなくてはならない。

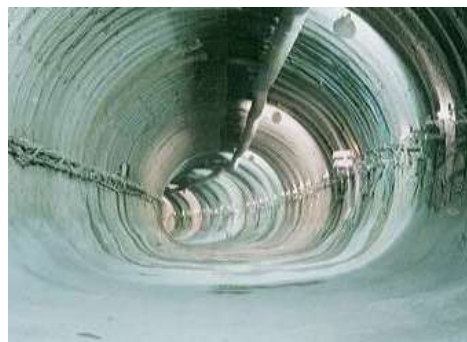
写真-2 掘削完了全景(早期閉合)

また、後行沈下を抑制するためには全断面掘削による早期閉合が最も有効であり、当工区の地下水低下による沈下(10mm)の対策としては、地盤強度改良も兼ね備えた薬液注入工法が有効だと考えられる。

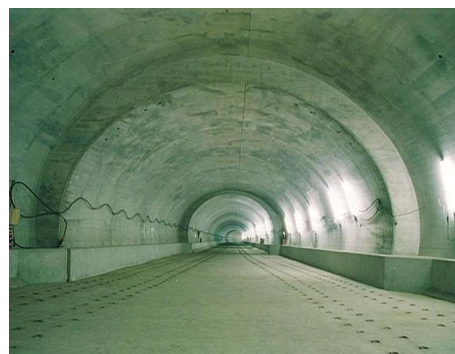
写真-3 覆工コンクリート完了全景
