PC コンファインド工法による橋脚の耐震補強について

- 大島大橋 -

概要：大島大橋は瀬戸内海に位置し山口県柳井市と大島を結ぶ、昭和 51 年に建設・供用された橋長 1,020m、2 径間 + 3 径間 + 2 径間の連続トラス橋である。本橋は平成 11 年に橋梁全体の現状調査が行われ、上部工は全体的にほぼ健全であったが、下部工は橋脚躯体にアルカリ骨材反応によるひび割れが多く認められた。またその後、平成 14 年度の道路橋示方書による照査の結果、上部工及び下部工は耐震性能を満足しないことから、耐震補強が必要と判断され、下部工については橋脚の補強に対してアルカリ骨材反応によるひび割れ発生の抑制効果も期待できる PC コンファインド工法を採用した。

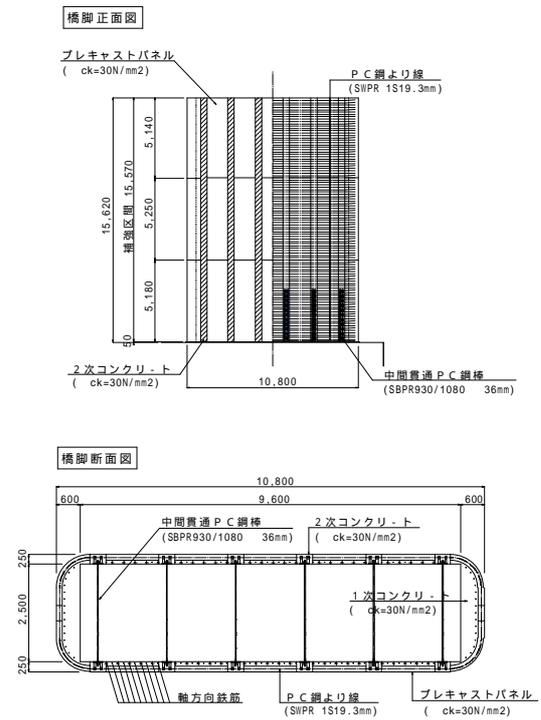
図-1 構造図(P6橋脚)

耐震補強工事はP1～P6橋脚のうち、コンクリート構造であるP1, P2, P5, P6橋脚に対して行った。各橋脚の諸元を表-1に示す。また1例としてP6橋脚の構造図を図-1に示す。

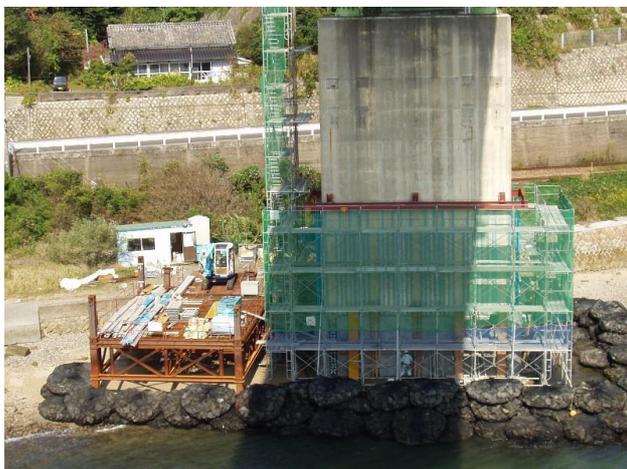
写真-3 仮設設備設置状況(P1橋脚)

P1・P6橋脚は汐の干満の影響により台船を係留することが困難であったため、作業用ヤードとして鋼製作業構台を設置した。また、P1橋脚については橋脚が水中に位置し潮流が速いため、潮流及び波に対する保護のための仮設工事(大型土嚢設置、築堤盛土作業)が困難であり、作業に伴う汚泥の発生が懸念された。作業の妨げとなる波の防護と、潮流による足場倒壊防止措置として、P1橋脚周囲にフィルターユニット(栗石入りネット)を設置した。港で製作したフィルターユニットをクレーン付台船で運搬し、設置することで、現場付近での発生土も無く、汚泥の発生を最小限に留めることができた。写真-3にP1橋脚の仮設設備設置状況を示す。

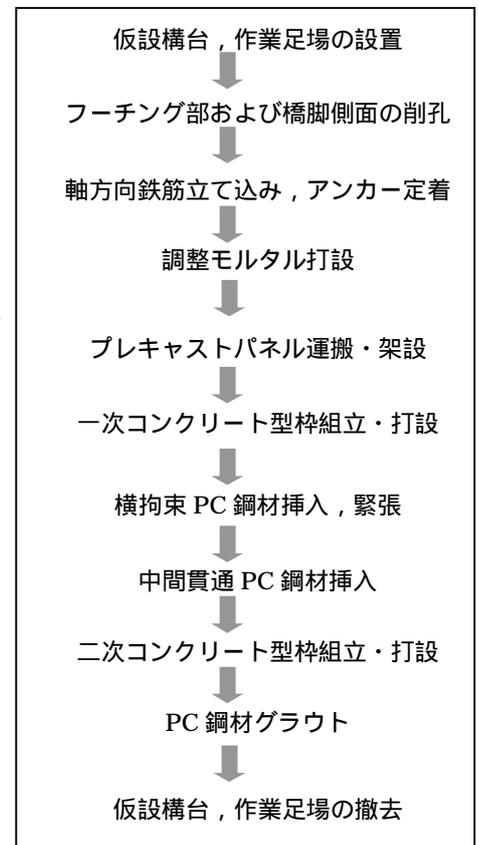
図-2 施工フロー

施工フローを図-2に、主な作業内容を以下に示す。

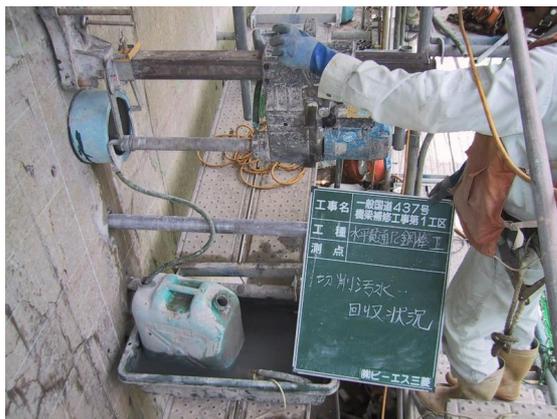
写真-4 切削汚水回収状況

フーチング部の削孔完了後, 曲げ耐力を確保するために, 軸方向鉄筋を建て込み, エポキシ樹脂を注入して定着した。鉄筋は防錆対策としてエポキシ樹脂皮膜が施されたものを使用した。なお, コンクリート削孔作業で発生する切削汚水は写真-4 で示すように切削面に設置した汚水回収器具でポリタンクに回収し, 簡易濾過装置で濾過した後, 中和用炭酸ガスを使用して中和された水を作業用水として再利用した。

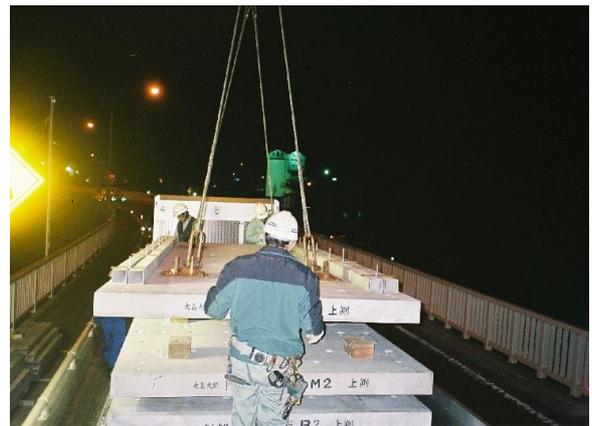
写真-5 仮設備設置状況(P1 橋脚)

プレキャストパネルを, ラフタークレーンにて橋面上から桁下まで吊り降ろし, 桁下に設置したレールとギヤードローリーに吊り換えて横移動し, 所定位置に下ろして設置した。また, 架設作業によるプレキャストパネルのひび割れ防止のため, 吊り上げ前に角鋼管によるパネル補強を行った。なお, プレキャストパネルの固定は架設前に予め橋脚面にプレキャストパネル固定用アンカーを打ち込んでおき, 設置後にボルトをセットし固定した。写真-5 にパネル補強状況を示す。

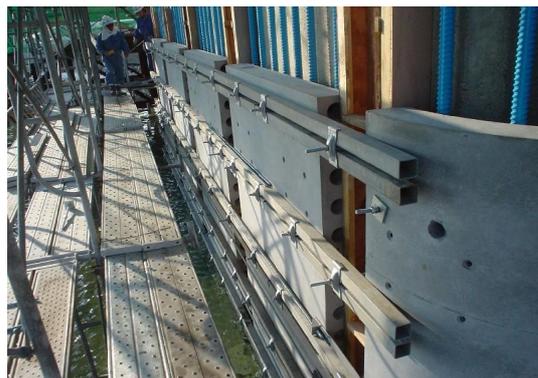
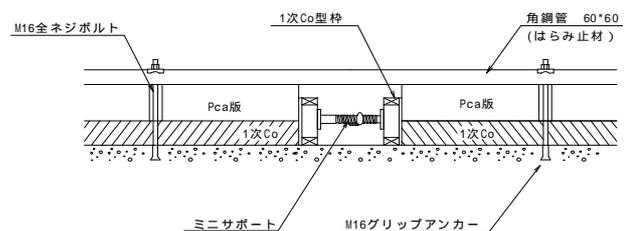
設置したプレキャストパネルと既設橋脚の間に一次コンクリートの打設を行った。打設時のコンクリート側圧によるプレキャストパネルのひび割れ, はらみ防止としてプレキャストパネル外周に ctc300 ~ 600 で角鋼管を配置し固定した。なお, コンクリート配合は30-15-15Hを使用した。写真-6 に一次コンクリート型枠組立状況を, 図-3 に一次コンクリート型枠組立図を示す。

写真-6 一次コンクリート型枠組立状況

図-3 一次コンクリート型枠組立図

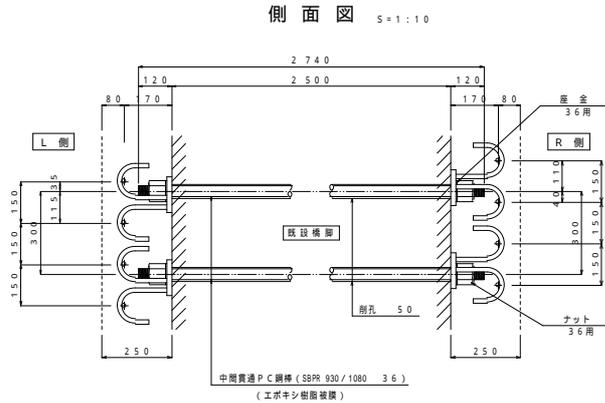
図-4 中間貫通 PC 鋼棒組立図

地震時におけるコンクリートの剥落やプレキャストパネルのはらみ防止のために、橋脚基部の塑性ヒンジの区間に中間貫通 PC 鋼棒を挿入し、PC 鋼より線を引っ掛ける構造になったフック形状のアンカープレートを取り付けた。図-4 に中間貫通 PC 鋼棒組立図を示す。

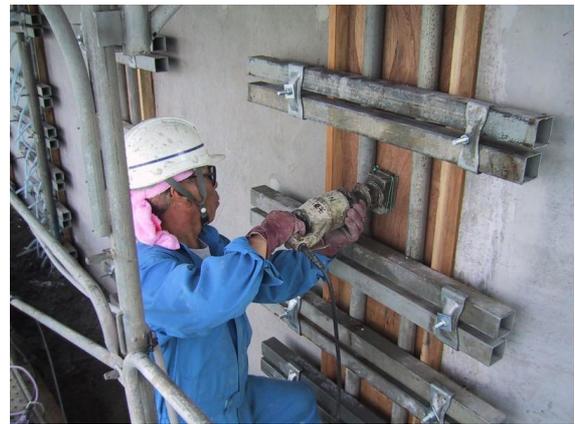
写真-7 二次コンクリート型枠組立状況

プレキャストパネル内のインサートを利用して型枠を組み立て、二次コンクリートの打設を行った。なお、コンクリート配合はひび割れ防止のため、膨張材を入れた 30-15-15H の配合を使用した。写真-7 に二次コンクリート型枠組立状況を示す。
