# 栗東水口道路小野高架橋（上り線）の施工

大阪支店	土木技術部	藤原孝司
大阪支店	土木工事部	長井吾朗
大阪支店	土木工事部	露原智

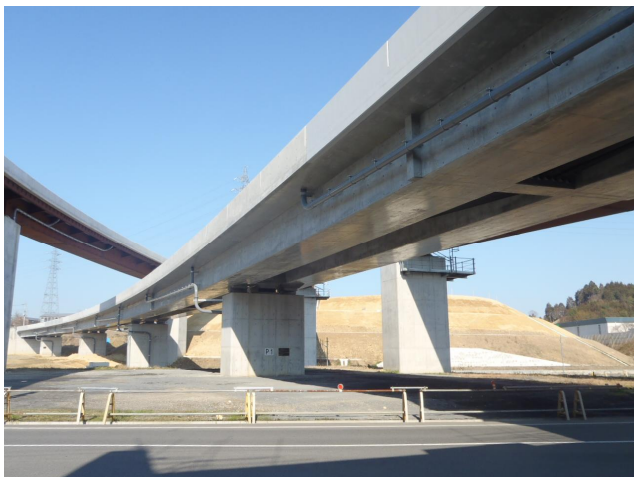
写真-1 完成写真

橋梁概要を下記に、主桁断面を図-1、完成写真を写真-1に示す。

発注者：国土交通省近畿地方整備局  
 構造形式：PC5径間連続箱桁橋  
 橋長：189.000m (CL上)  
 支間長：37.900+3×43.000m+19.900m (CL上)

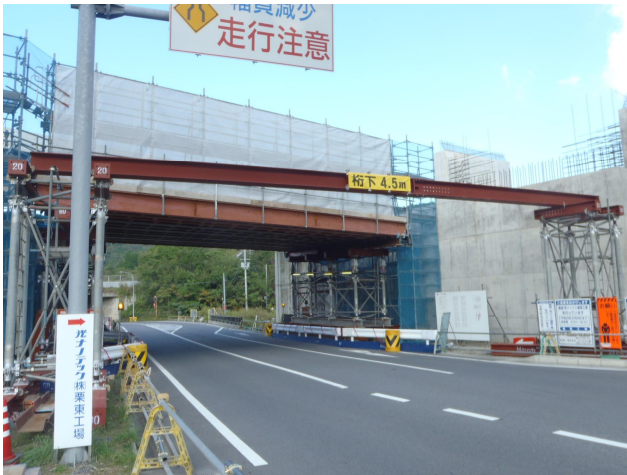
写真-2 支保工防護状況

県道際に支保工を組み立てていることから、車両の衝突による支保工の崩壊を防ぐためにガードレール、クッションドラムおよびチューブライトを設置した。また、支保工架設箇所には高さ制限を超える車両が進入しない様に支保工の前面に高さ制限の門型を設置した。支保工防護の様子を写真-2に示す。

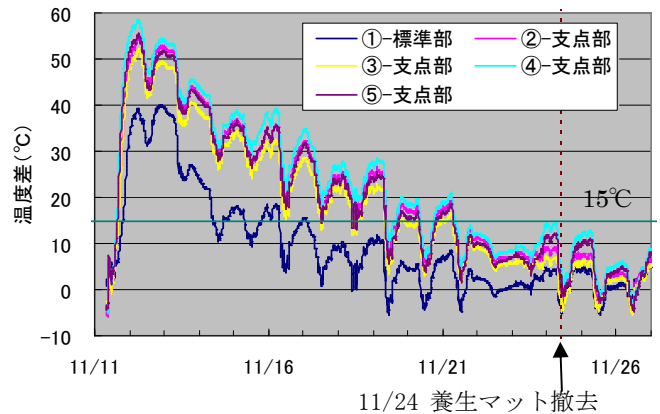
図-4 温度差履歴

図-4は、施工区間が最も長い第2施工区間の内外温度差の履歴結果である。打設から10日後の11/21に、温度差が15°C以下となった。施工上の理由により養生マットの撤去は11/24に行ったが、ひび割れの発生は確認されず、竣工時にも変状は見られなかった。

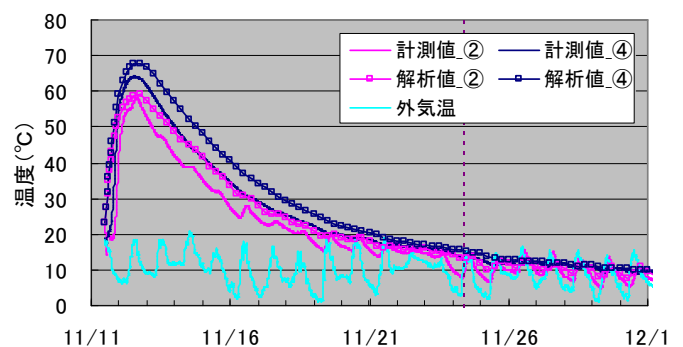
図-5 温度履歴

図-5は、②-支点部および④-支点部における計測値と解析値を示す。計測値と解析値はほぼ同じ履歴を示しており、想定通りの養生効果が現れていると思われる。
