トンネル小断面 NATM (発破掘削) と集水ボーリングの施工 — 滝沢ダム滝ノ沢地区排水トンネル —

東京支店	土木工事部	弗田和人
東京支店	土木工事部	國友勇武
東京支店	土木工事部	太田有一
東京支店	土木工事部	新井雅晴

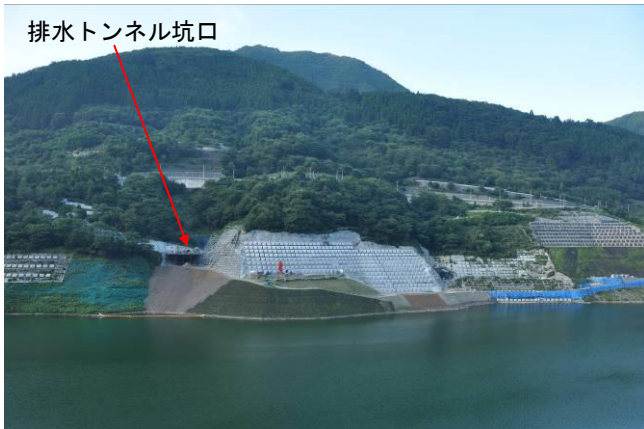
写真-1 施工位置全景 (対岸より)

滝沢ダムは埼玉県西部山間部に位置し、荒川の治水と東京都・埼玉県への利水を目的とした多目的ダムである。周りには多くの地すべりブロックが存在し、対策工として排水横ボーリング工・集水井が実施されていたが、試験湛水時に変状が認められ追加対策が必要と評価された。当工事はその対策工として排水トンネル工及び集水ボーリング工を施工したものである。対岸から見た施工位置周辺を写真-1に示す。

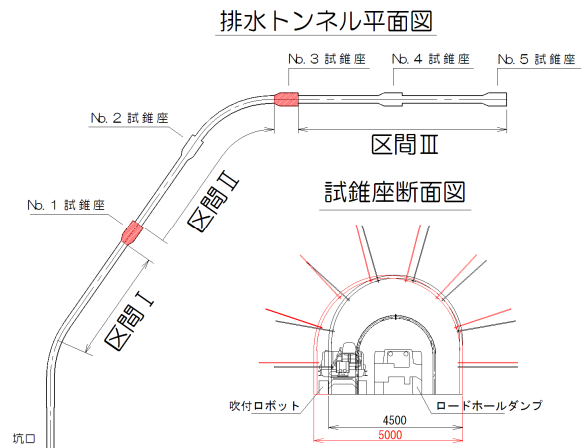
図-1 排水トンネル試錐座拡幅図

トンネル坑口より 30m～150m 区間において、対象地質である粘板岩は硬岩相を呈し、かつ層状・塊状を混在するものであり、発破後の掘り残し (アタリ) がしばしば発生した。アタリを残した場合、再発破やブレーカーによる機械掘削を行わなければならない、サイクルタイムを悪化させる第一の要因となった。そこで発破孔数および装薬量の増加を試みると同時に、トンネル施工に関わる全体的なサイクルタイム改善を目的に図-1に示すように5つある試錐座の内、第1・第3試錐座を拡幅し使用重機の待機スペースを確保することで、トンネル進捗が進むにつれて増加する重機移動時間の短縮を図った。施工時の坑内状況を写真-2に、各施工区間別のサイクルタイムを表-1に示す。第1試錐座～第3試錐座においては曲線区間でありサイクルタイムの増加が認められるが、第3試錐座以降は逆に減少する結果となった。

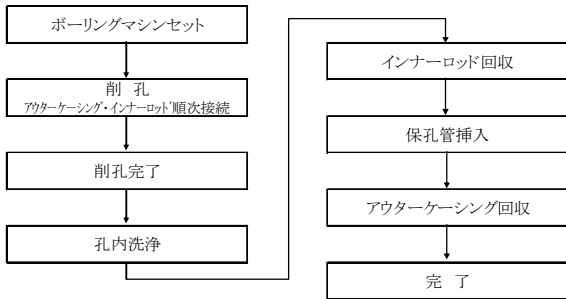
図-3 集水ボーリング工標準施工フロー

当工事の集水ボーリング工は、すべり面下部に位置する排水トンネル内の各試験座からすべり面上部へ向けて、ロータリーパーカッションドリルによる二重管方式で施工を行った。図-3に標準施工フローを示す。
