## 岩川大橋上部工の撤去工事

工 事 名 : 岩川大橋上部撤去工事  
 施 主 : 国土交通省東北地方整備局酒田工事事務所  
 工事箇所 : 山形県西田川郡温海町大字大岩川  
 構造形式 : ポストテンション方式単純 T 桁橋  
 橋 長 : 336.94m  
 桁 長 : 2@29.460m + 7@39.660m  
 幅 員 : 全幅員 8.80m 有効幅員 7.60m  
 平面線形 : R = 400.00m

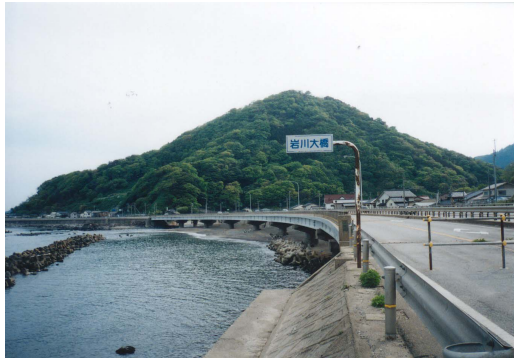
写真 - 1 撤去前

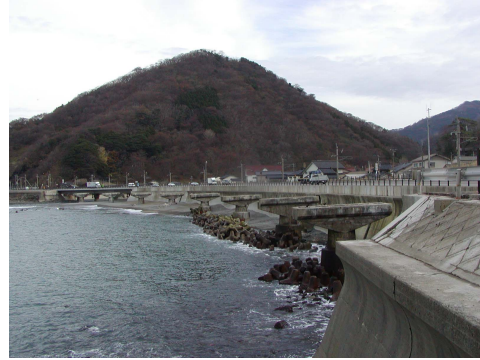
写真 - 2 撤去後

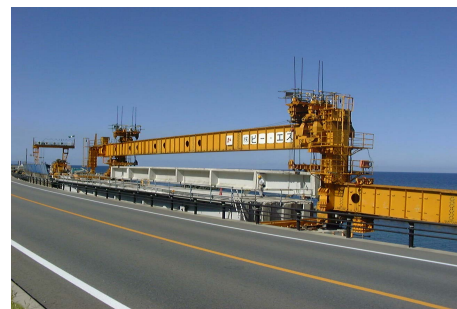
写真 - 3 主桁撤去全景

主桁の撤去は、横桁コンクリートをワイヤ・ソ・により切断解体、支承部縁切り、床版縦目地をブレ・ドカッタ・により切断後、大型架設機にて行った。撤去した主桁は、A1 側に設置したヤ・ドにおいてワイヤ・ソ・によって運搬可能なブロックに切断し、解体ヤ・ドまで運搬して解体した。

主桁の撤去はA2 側から行い、撤去する主桁は橋体上を重量トロリ・にてA1 側のヤ・ドまで移動する。しかし、全45主桁のうち22主桁の主ケ・プルが塩害により破断しており、撤去桁移動時の既設主桁の耐荷力不足が懸念された。
