マイクロ工法による下水道管渠築造 - 山形下水マイクロ工事 -

概要：山形市公共下水道緊特第3702工区は、山形東処理分区今塚幹線の一部で県道274号中野・長町線より県道275号中野・七浦線を横断し、市道中野・成安線手前までの約210mを推進した。特に、275号線横断部ではN値1～2の軟弱地盤層をR=50mの急曲線でカーブするため、マイクロ工法が採用された。本文では、マイクロ工法による腐食性軟弱地盤層への対応と高精度な小口径長距離曲線推進についての施工記録を報告する。

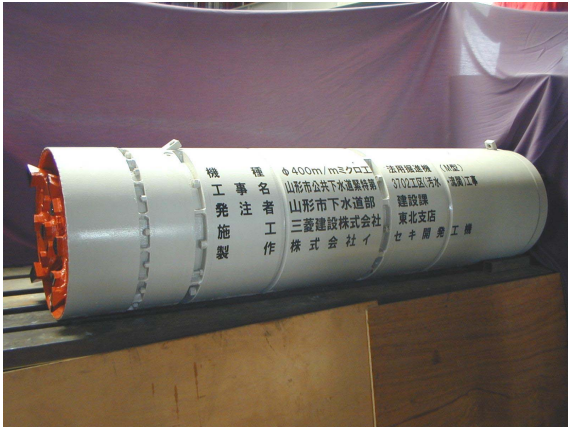
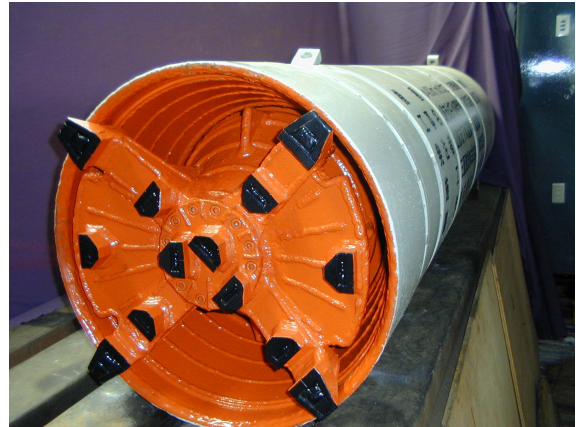
そのため、写真-2及び3に示す掘進機を改良し、腐植物が面盤裏のコーン内に溜まらない(閉塞しない)ような対策を講じた。

写真 - 2 ミク口掘進機

写真 - 3 掘進機前面

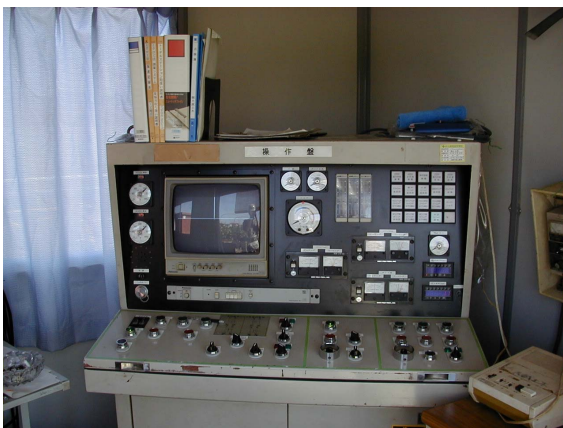
写真 - 6 操作盤

掘進機の方向制御等を行う操作盤を写真 - 6、一工程目の曲線誘導機推進状況(発進立坑)を写真 - 7 に示す。

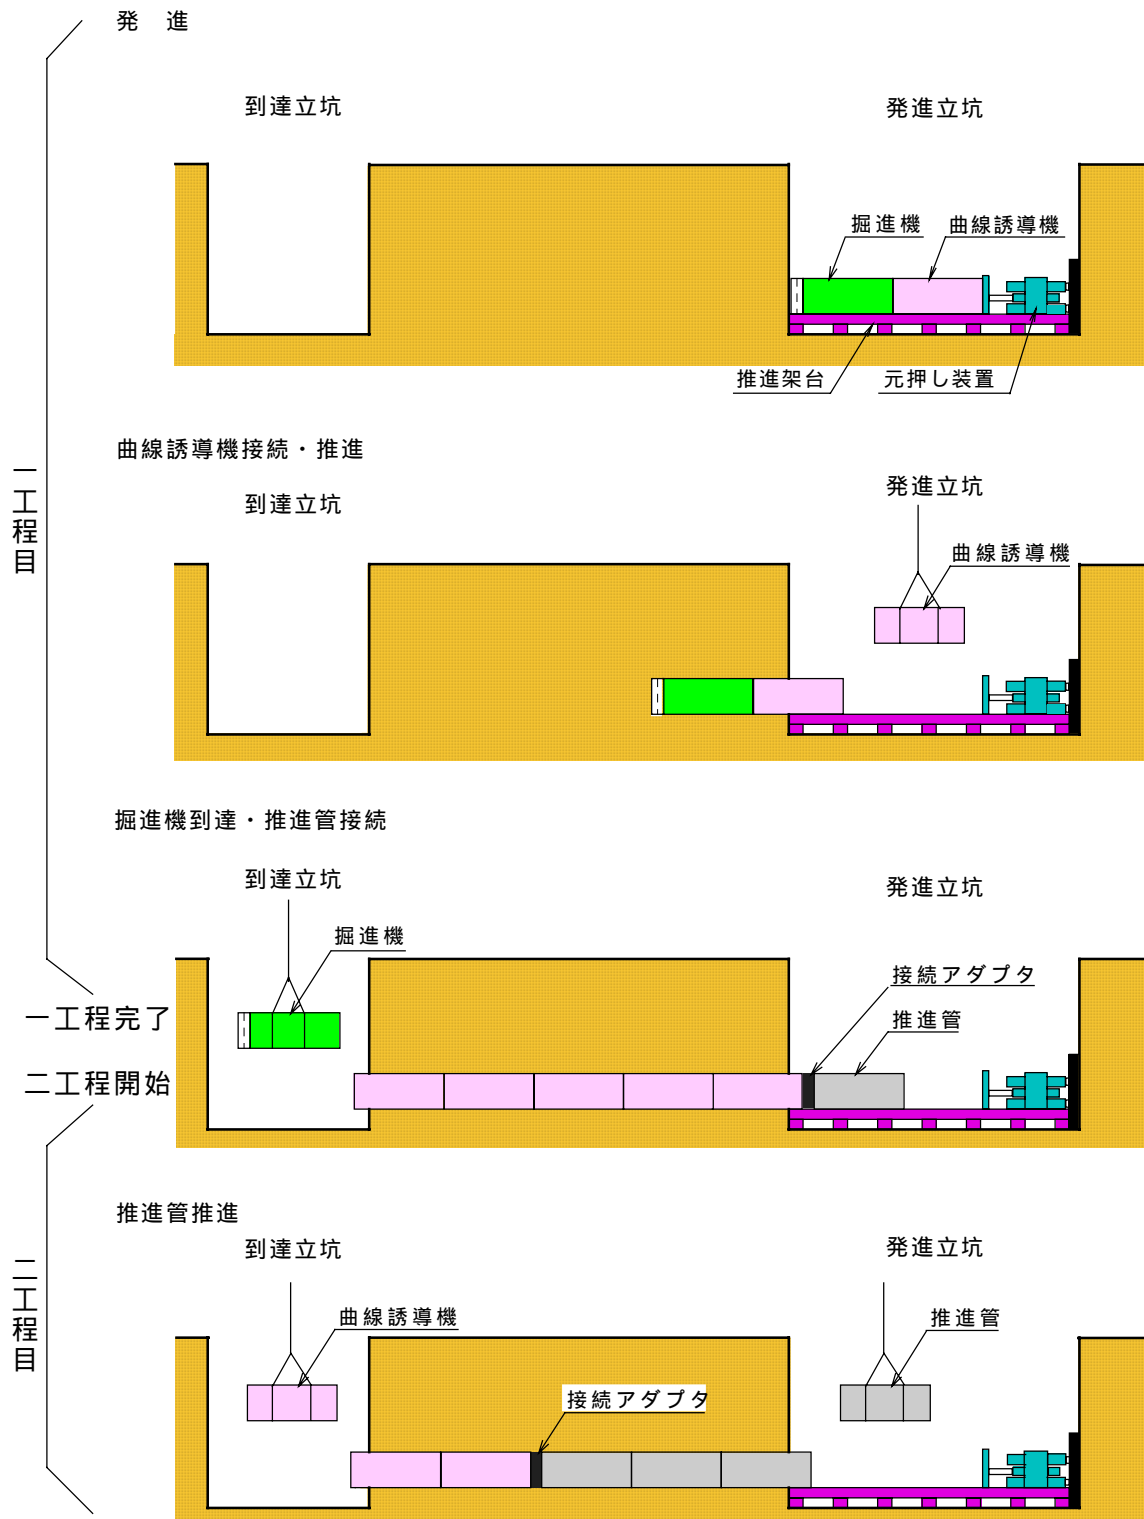
図 - 4 二工程式推進工法施工手順

二工程式推進工法の施工手順は図 - 4 に示すように、発進立坑より掘進を開始し掘進機後方に鋼製の曲線誘導機を順次接続し到達させる。

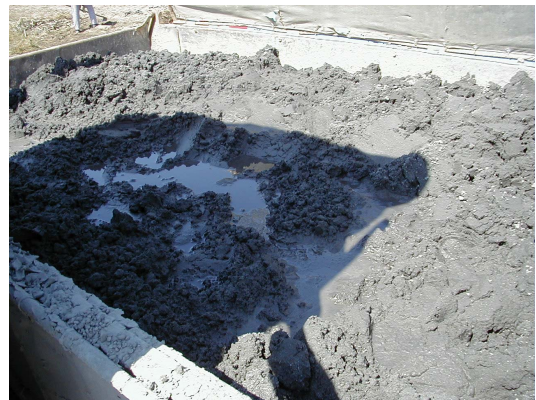
写真 - 8 掘削残土

結果として、写真 - 8 に示すように掘削残土内に腐植物を確認したが、閉塞は生じず、安定した掘進を行うことができた。

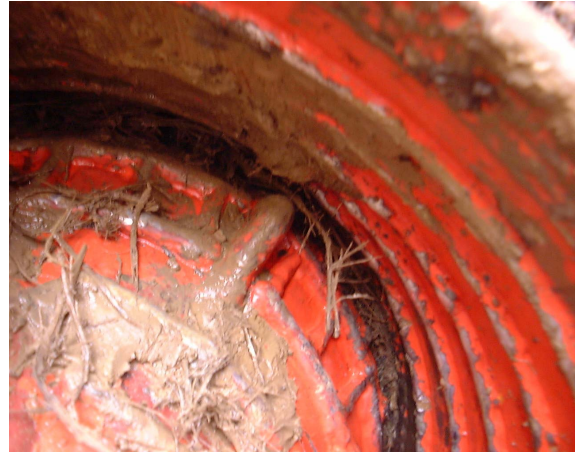
写真 - 9 植物での閉塞

なお、写真 - 9 に別現場での植物による閉塞の状況を示す。

しかしながら、腐植物が流木の場合や、砂礫分を含む場合にはスリットを撤去することによる効果は少なく、かつ、管内閉塞等のリスクが大きくなるため、スリット撤去の判断は注意しなければならない。
