## トンネル沈下対策工 - 敬川トンネル工事 -

工事名 : 江津道路敬川トンネル工事 発注者: 国土交通省中国地方整備局  
 工事場所 : 島根県江津市敬川町地内 工期 : H13,10,4 から H14,11,22  
 工事内容 : 工事延長 L = 360m (トンネル延長 218m, 仕上り内空断面約 68 m<sup>2</sup>)  
 (道路改良延長 142m, 切土掘削工他)

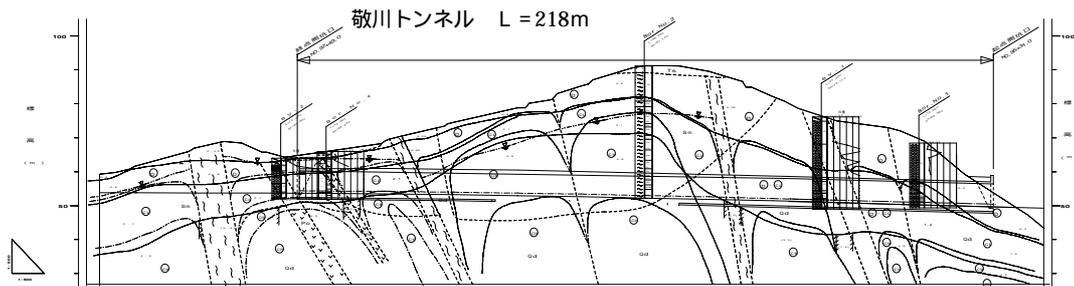
図-1 敬川トンネル地質縦断図

起点側坑口の地形は、地滑りにより複数の滑落崖が形成されていた。またこの区間の地質は割れ目が著しい石英閃緑岩で、地表面に近づくにしたがい風化変質して土砂化または粘土化した脆弱な状態 (弾性波速度 0.3~0.4km/s、N値 10以下) であった。当初設計はAGF工を採用していたが、更に以下に示す問題点があった。

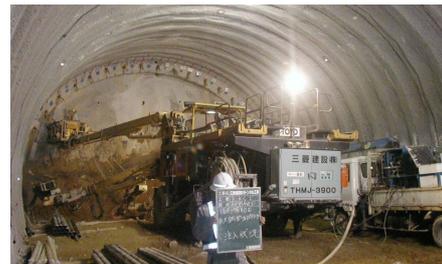
写真-3 AGF工 施工状況

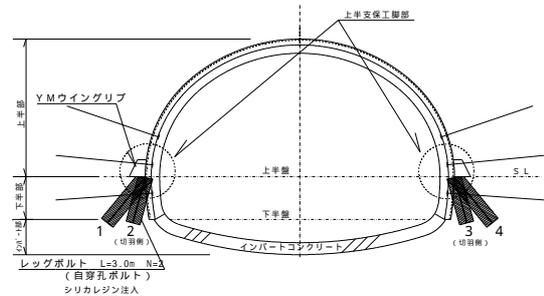
図 2 脚部補強工標準断面図

- 上半支保工脚部の地山支持力測定の実施
- 上半支保工脚部へYMウイングの設置
- 上半支保工脚部の地山支持力補強対策工

上半支保工脚部は、上半掘削後から下半掘削インバート工まで地山荷重等を支える箇所である。

本工事では全体工程が厳しいため、掘削施工サイクルに影響が少ない工法を確実性・施工性・経済性より検討した結果、注入式レッグボルト工を最適と判断し採用した。(図 2, 図-3 参照)

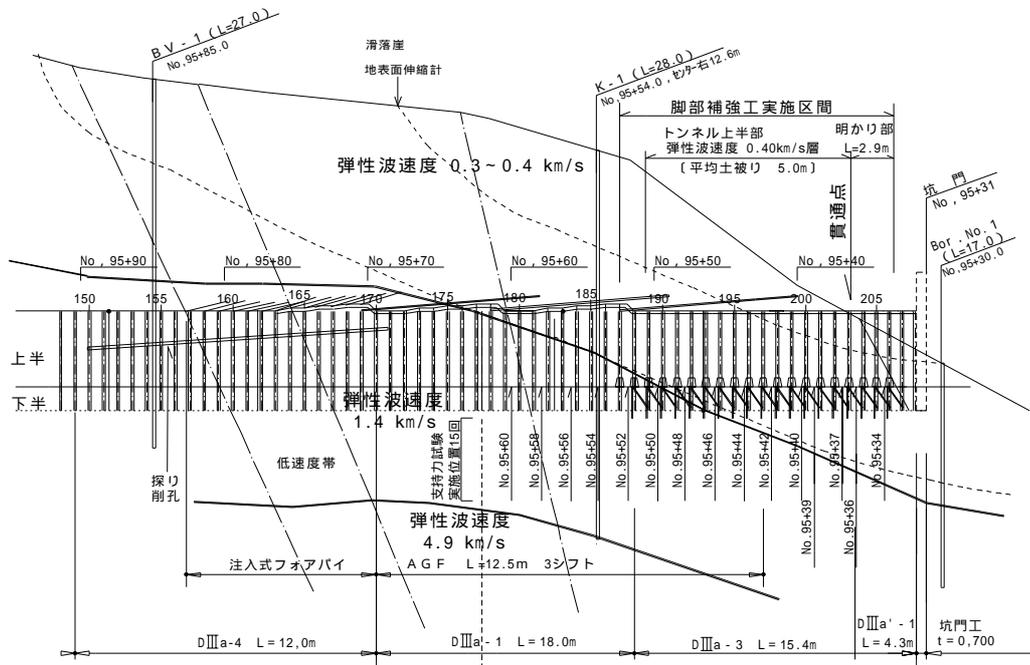
図-3 起点側坑口付近トンネル沈下対策工 縦断面図

本工事におけるトンネル沈下対策工は、斜面方向の挙動を 20mm 未満にトンネル沈下を 60mm に抑えこの区間の計測管理基準値を満足した。また今回実施した坑内坑外計測の多角的な分析は、地質変化に対する施工の安全性・合理性を得るうえで重要かつ効果的な手段であった。
