桁端狭隘部の調査・補修工法

—NSRV 工法—

技術本部
東北支店

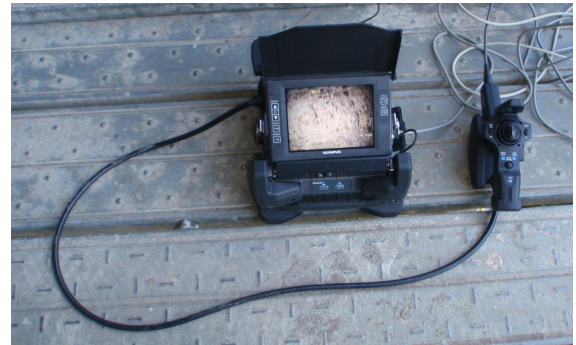
写真-1 ビデオスコープ

調査では、桁端の25～50mmの遊間にケーブル長12m、外径6mmの工業用ビデオスコープ（写真-1）を挿入し、コンクリート表面の状況観察と動画の撮影を行った。ビデオスコープの挿入は新たに開発したビデオスコープガイドを用いて行った（写真-2）。本装置は、カメラの先端を固定でき、カメラ取付け位置は任意の高さに設置できる構造とした。なお、本装置は桁端の遊間が20mmまで対応可能である。
