プレキャストセグメント橋の補修・補強工事

— 首都高速神奈川2号三ツ沢線 南軽井沢PC箱桁橋 —

平成23年度は上層(下り線)に対して、下層と同様に恒久対策工事を実施した。本稿では、平成24年3月に施工が完了した上層の工事について報告を行うものである。

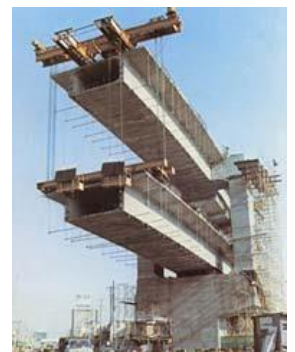
写真-1 当時の架設状況

架設工法：プレキャストセグメントによるバランスドカンチレバー工法 (写真-1に建設当時の架設写真を示す。)

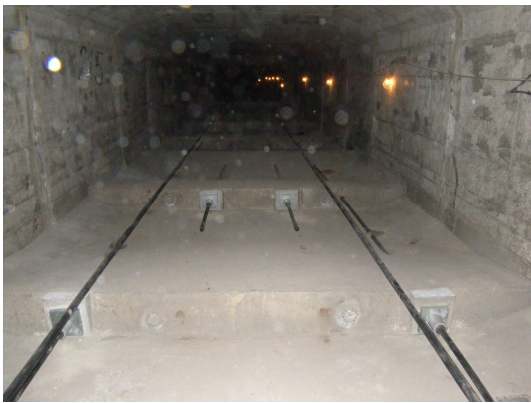
写真-2 外ケーブル配置状況

外ケーブルはセグメント継目に注入した樹脂が硬化したことを確認し緊張を行った。写真-2に桁内の配置状況を示す。

- ・下床版突起定着：φ28.6ケーブル（SK工法）
- ・支点隔壁間定着：F70Tケーブル（SEEE工法）

外ケーブル配置で支点隔壁を削孔する必要があり、事前に鉄筋探査を行った。探査結果で鋼材位置を検討・調整したが、切断が避けられない鉄筋については炭素繊維補強を行った。

なお将来の再緊張の可能性を考慮して下床版ケーブルは緊張後に余長部分を切断せず、保護シーシを取り付けて存置している。

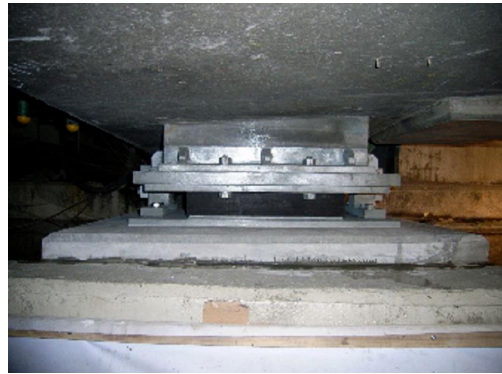
写真-4 支承設置状況（交換後）

可動支承がストッパーに接触しており温度変化等の移動を拘束していると考えられたため、全ての可動支承を鋼製ローラー支承からゴム支承（タイプA支承）に交換した。交換後の状況を写真-4に示す。供用しながらの施工であり、期間中はジャッキアップ量を日々検測し異常が無いことを確認した。

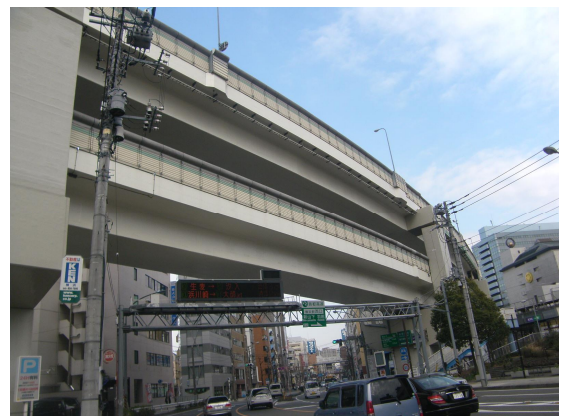
写真-5 工事完了後写真（三・27～三・26 区間）

本工事報告が今後の同種補修補強工事の参考となれば幸いである。完成後の外観を写真-5に示す。
