PCaPC 外付けフレームによる高層市営住宅の耐震補強設計と耐震改修工事

— 新川^{しんかわ}市釧路市改良住宅 S2 棟, S3 棟 —

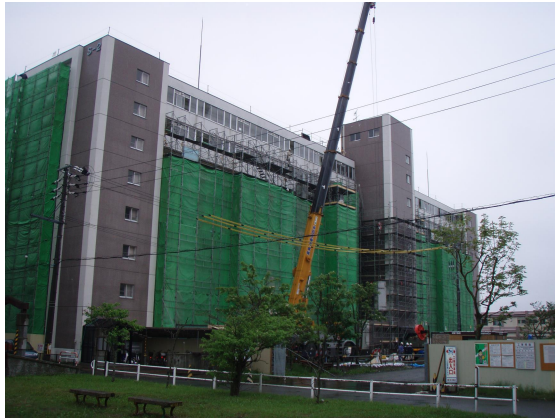
写真-1 施工時の建物外観

本工事は、住民が日常生活を送る共同住宅に外付けフレームを構築するものである。工事を進めるにあたって、第三者への配慮は欠かせないものであり、仮囲い、住民の為の通路、工事車両用搬出入路の確保を行い、常時誘導員を配置する事で災害防止に努めた。又、施工場所が狭隘で搬入車両経路やクレーン設置場所も限られているため、事前の部材搬入計画、仮設画等の検討を十分に行うことが重要である。

施工時の建物外観を写真-1に示す。

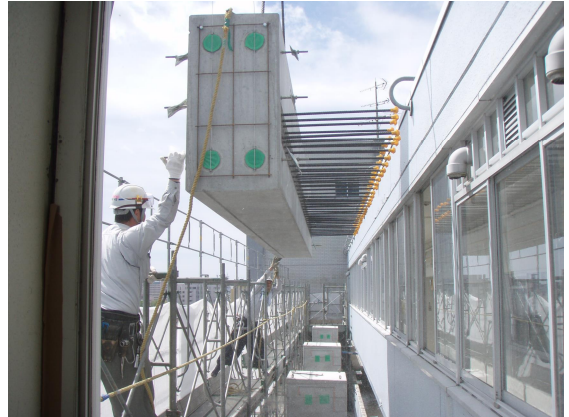
写真-2 梁架設状況

先行工事として既存駐車場の撤去工事、外付けフレームの基礎工事、新設スラブ用のアンカー工事を行い、その後60tクレーンによるプレキャスト部材の建て方工事、梁部目地、梁緊張工事を行い、2次応力の発生を回避するため、柱の目地工事は梁緊張後に行った。建物を使用しながらの施工であるため、新設スラブは外付けフレームを構築した後に、既存スラブの下に配筋、型枠、コンクリート打設工事を行った。

写真-2に梁架設状況、写真-3に改修後の建物外観を示す。

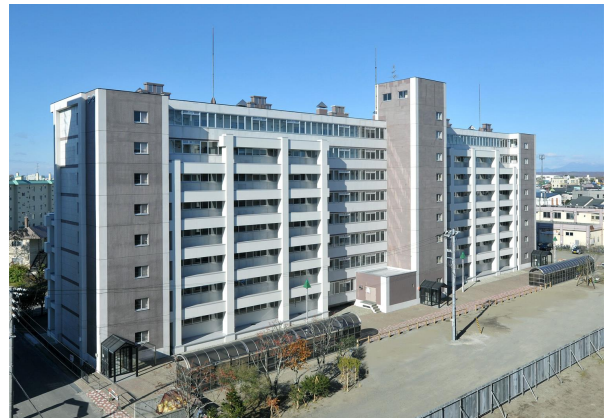
写真-3 改修後の建物外観

PCaPC 外付けフレーム耐震補強工法により、既存建物と違和感のない調和した建物となった。
