# リパッシブ工法の実用化 —鼻毛橋の施工—

技術本部	技術部	鴨谷知繁
東京土木支店	土木工事部(東北支店駐在)	蝦名崇宏
技術本部	技術部	青山敏幸

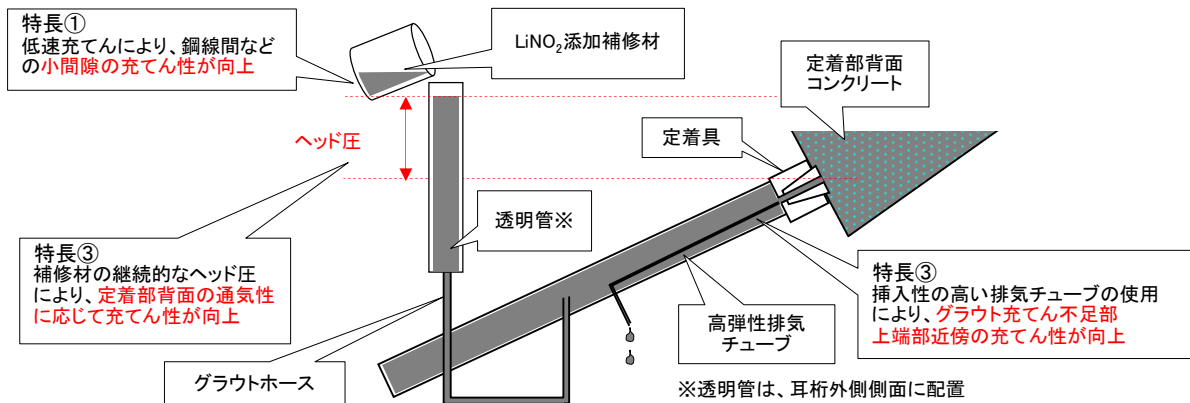
図-3  $\text{LiNO}_2$ 添加補修材の充てん方法

施工方法の検討に先立ち、新工法で用いる  $\text{LiNO}_2$  添加補修材として、新設橋梁に使用されるグラウトに要求される性能を満足するとともに、修正 JASS フロー試験のフロー値 250mm を 5~6 時間程度保持し、静水中の不分離性に優れ、亜硝酸イオンを約  $50\text{kg/m}^3$  添加できるものを選定した。上述の  $\text{LiNO}_2$  添加補修材の特長を活かして開発したのが透明管を用いた自然流下式充てん方法であり、図-3 に示すように低速充てんによる小間隙充てん性の向上と、高弾性排気チューブと継続的なヘッド圧によるグラウト充てん不足部上端部の充てん性の向上を確認している。

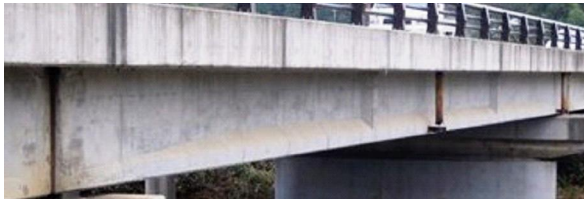
写真-1 鼻毛橋の外観

鼻毛橋の外観を写真-1 に示す。ウェブ側面からの X 線撮影で 3 箇所グラウト充てん不足が確認され、削孔調査により、内 1 箇所において写真-2 に示すような腐食が確認された。本橋は寒冷地に位置することから、凍結防止剤を含む水分のシース内への侵入が原因と推察された。
