PC ゲルバー橋の連続化に関する施工報告

しゅとこうそく はねだせん — 首都高速1号羽田線 —

東京土木支店	土木工事部	高島秀和
東京土木支店	土木工事部	鈴木和典
東京土木支店	土木工事部	別所辰保
東京土木支店	土木工事部	水上伸介

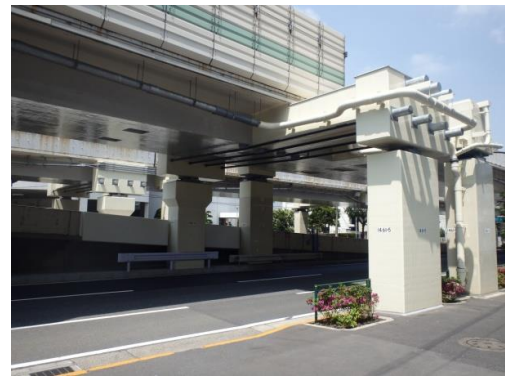
写真-2 新設下部工・横梁完成状況

9径間連続化端部のゲルバー部は、既設のゲルバー支承を切断し構造的に分離した。分離したゲルバーヒンジの吊桁側には新たに支点が必要となることから、下部工を新設し既存の構造物と同様に新設横梁を介して上部工を支持した。

新設橋脚はRC単柱橋脚で、基礎は場所打ち杭である。場所打ち杭は、既設上部工があり空頭が5m程度と制限されることからリバース工法の1つであるTBH工法を採用した。

また、新設横梁は既設上部工ウェブを貫通する内ケーブルの他に、横梁下面に配置する外ケーブルを併用したPC構造とした。新設横梁は、街路を供用しながらの施工であり、桁下の建築限界に余裕がなく、施工条件が厳しいため、施工方法や順序に配慮する必要があった。写真-2に新設下部工・横梁の完成写真を示す。
