高耐久・高品質を目指した床版取替え工事の施工

— 中国自動車道 ^{ふきやだに} 吹矢谷橋 —

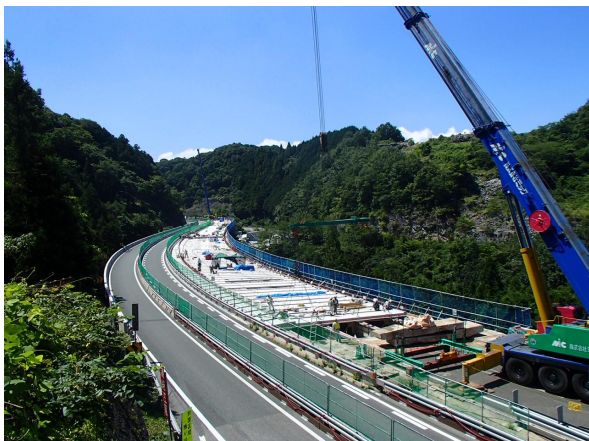
写真-1 施工状況

2組の200t吊トラッククレーンを使用して、橋長283.5m(鋼4+3径間)の中間となるP3-P4径間中央付近から桁端部へ向けて別れるように架設を行った。P4伸縮装置は重量が約11tのため、仮置き後、微調整して据付を行った。あらかじめコンクリートカッターで切断した既設床版に対して、架設を進める流れのなかで鋼桁フランジからの引き剥がし、搬出作業を行いながら、新規プレキャストPC床版(全136枚)の架設作業と同時に順次繰り返しながらの施工を行い、1日当たりの架設は最大で8枚(2組×4枚)であった。

写真-1 に施工状況を、図-1 に施工フローを示す。

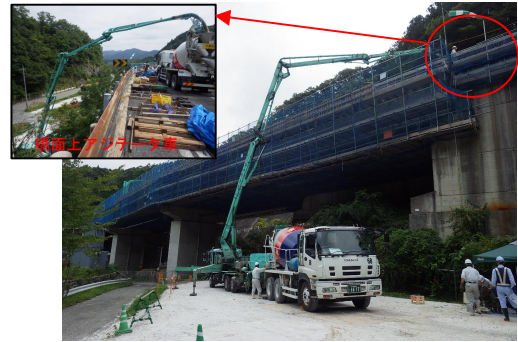
写真-2 本施工生コン荷揚げ状況

しかし、早強セメントを使用していることや夏期施工であることから、より確実に早く時間短縮をさせるためにも、桁下からポンプ車による荷揚げを再度検討して、さらに実施工を想定した運搬試験を行った。試験結果は練り混ぜから輸送後の最終荷降ろしまでの所要時間は55分、生コンの性状変化もスランプ18cmに対してスランプロス1cm、空気量の規格値+0.5%と安定していたため、計画通りの配合にて施工が可能なることを確認した。また、壁高欄の生コンも同様な方法で打設した。写真-2に本施工生コン荷揚げ状況を示す。

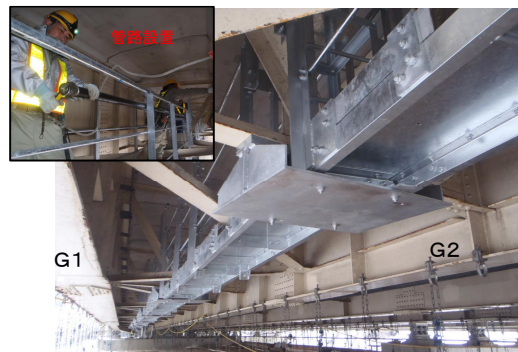
写真-5 検査路設置状況

橋梁における維持管理は、床版部材など本体構造だけでなく、付属物構造についても同様に点検のし易さなどが求められるものである。本橋では、施設関連の付属構造として光ケーブルの添架物が存在するが、従来の配置形状では地覆・壁高欄の部材内部に設置されるものであるが、点検および経年劣化に対する補修作業などのし易さに配慮し、検査路に通信管路を添架する構造が採用された。本橋では、G1～G2桁間に追加配置される検査路へ通信管路を添架する構造とした。写真-5に検査路設置状況を示す。
