# プレテンションPC単純床版橋における電気防食工事

## —大瀬橋—

東京土木支店 土木工事事務部 (東北支店駐在) 山田直人  
技術本部 技術部 鴨谷知繁

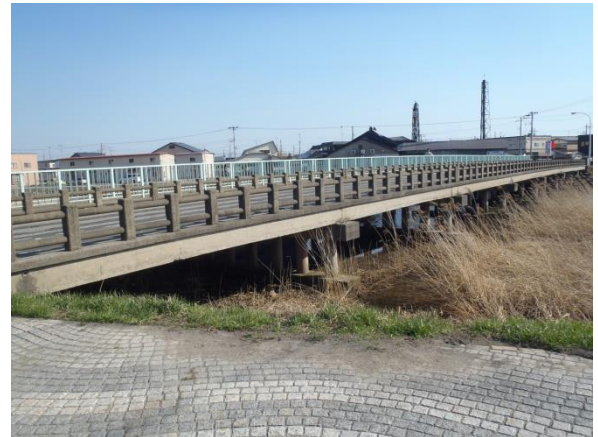
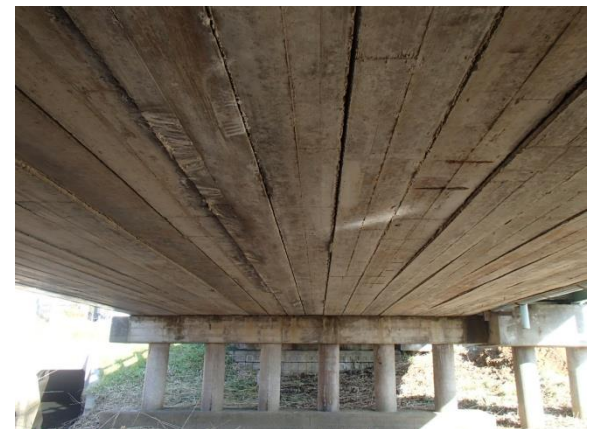
写真-1 大瀬橋の全景

a) 側面

b) 下面
