W-PC (壁式プレキャスト鉄筋コンクリート) 工法 を用いた共同住宅の施工

一新蛇田南B街区地区災害公営住宅新築工事一

東京建築支店 建築工事部 (東北支店駐在) 牧省二

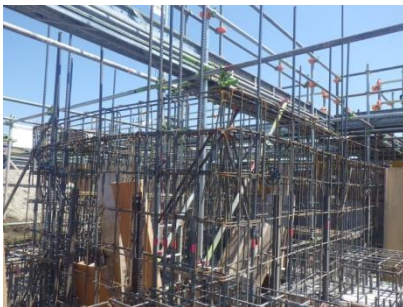
写真-3 軸筋設置

- ① 基礎配筋を行い、ピット底盤コンを打設。
- ② 位置出しを行い、軸筋を設置仮固定する。(写真-3)
- ③ 型枠を組立て、通りを直す。
- ④ 型枠上に位置出し、軸筋にラップコンを取付、穴を開けた合板にて固定する。(写真-4)
- ⑤ 基礎コンクリート打設。
- ⑥ 型枠解体。ラップコン撤去。(写真-5)

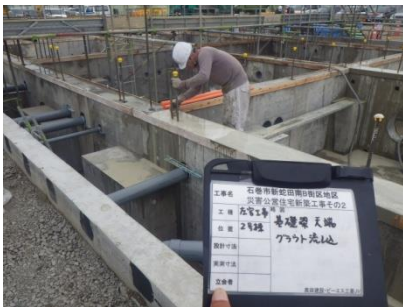
写真-6 グラウト流し込み

- ⑦ 地中梁上に位置出し、軸筋位置調整。
- ⑧ 地中梁天端レベルモルタル流し込み。(写真-6)
- ⑨ 1F床版PCa架設。(写真-7)
- ⑩ ジョイント充填コンクリート打設。(写真-8)

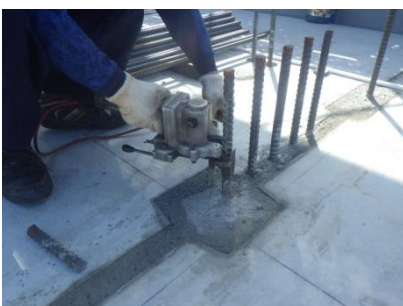
写真-9 軸筋切断

- ⑪ 冷間直角切断機による軸筋レベル切断。(写真-9)
- ⑫ 軸筋長さ確認。(写真-10)
- ⑬ 1F床版PCa架設完了(2号棟)。(写真-11)

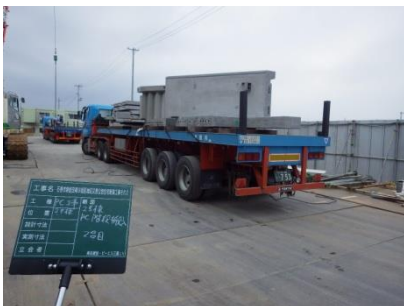
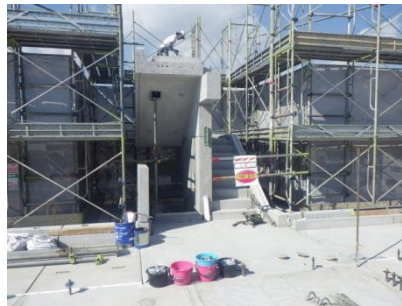
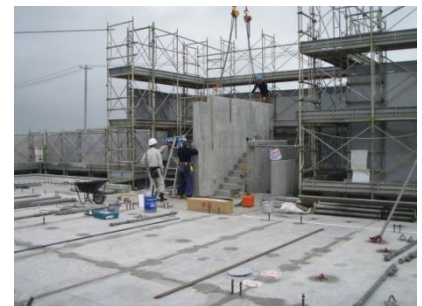
- ① A 階段，EV 壁板材料搬入 (写真-12)
- ② A 階段 PCa 架設 (写真-13)
- ③ EV 壁板 PCa 架設 (写真-14)

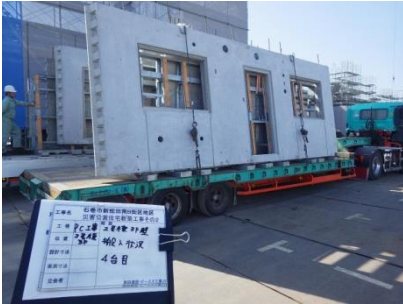
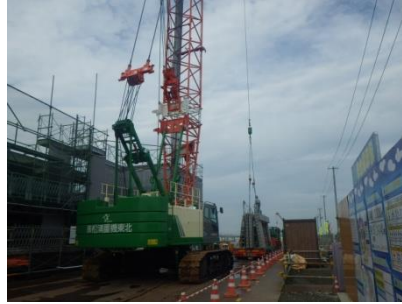
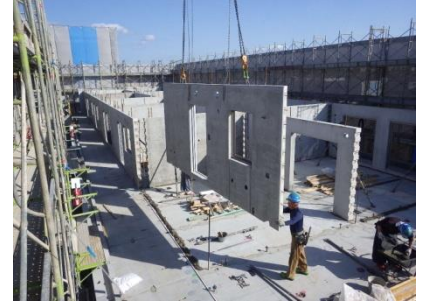
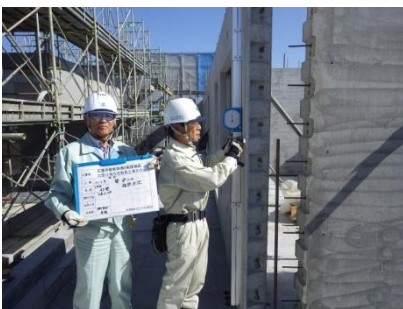
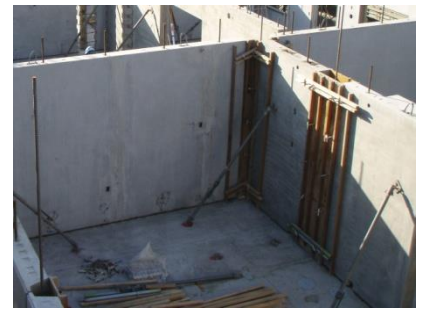
- ① 3通～9通 壁板材料搬入 (写真-15)
- ② 壁板 PCa 架設 (写真-16・17), 壁板建入れ確認 (写真-18), Vジョイント溶接 (写真-19), ジョイント型枠組立 (写真-20)

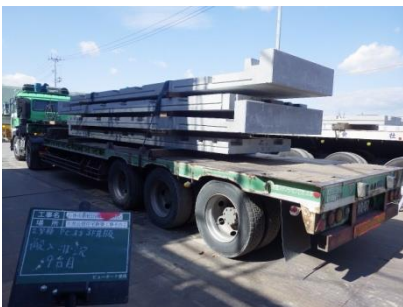
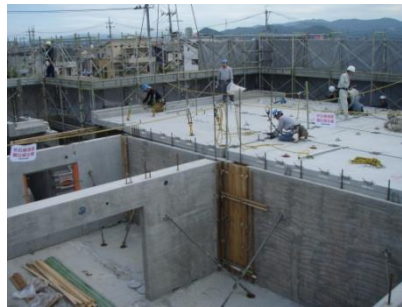
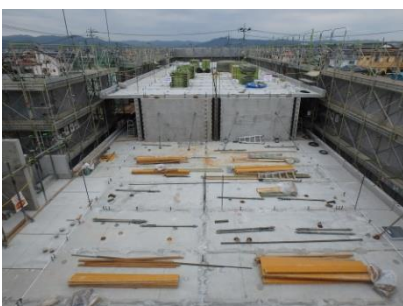
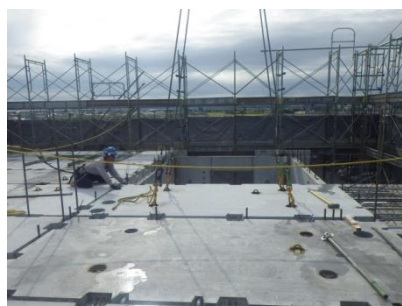
- ① 床版材料搬入 (写真-21)
- ② 3通～9通 床版 PCa 架設 (写真-22・24), Fジョイント溶接 (写真-23)
- ③ 1通～3通 床版 PCa 架設 (写真-25), Fジョイント溶接

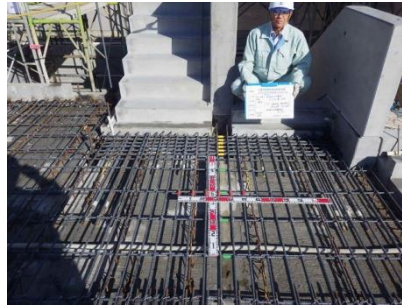
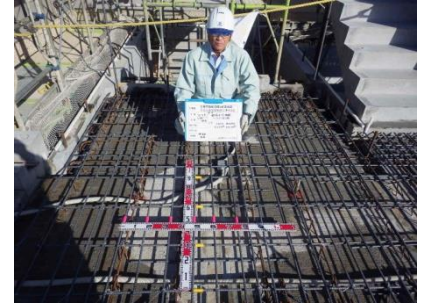
- ① ハーフ PCa 床版配筋 (写真-27)
- ② 配筋検査 (写真-28・29)

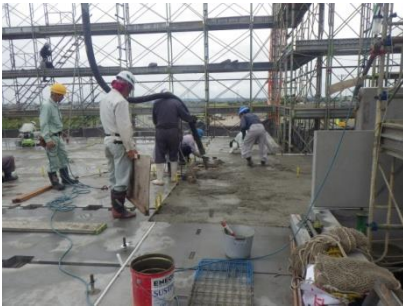
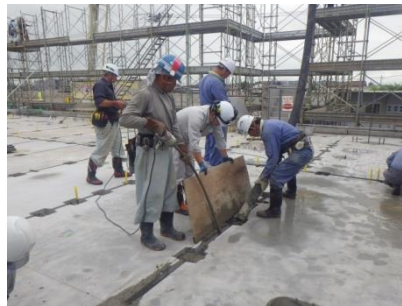
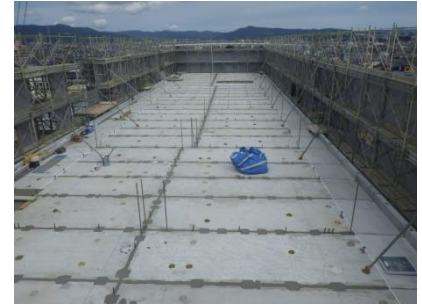
- ① ハーフ PCa 床版・充填コンクリート打設 (写真-30・31・32)
