凍結防止剤散布により塩害劣化した橋梁端部の補修（阿弥陀橋）

(株) ニューテック康和 メンテナンス本部工事部 井口直道

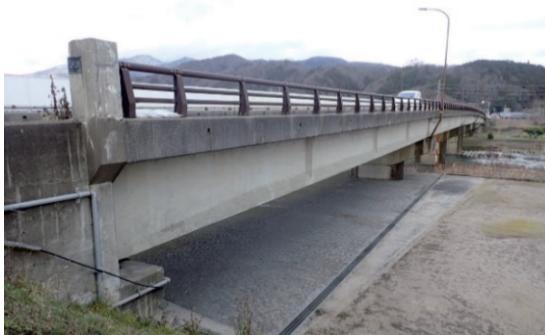
写真-1 全景写真

阿弥陀橋は、写真-1に示すように滋賀県長浜市に位置した一級河川の高時川に架かる橋長175m、幅員10.3mのポストテンション方式T桁橋である。本橋は1974年に建設されて以来、46年の年月が経過しており、冬季に凍結防止剤を散布するため端部横桁を含む桁端部に塩害劣化が生じている。その補修工法として補修効果、経済性、施工性、維持管理性を考慮して選定された流電陽極材を使用した腐食緩和工法（Znカートリッジ工法）の施工および補修効果を確認するためのモニタリングについて報告する。

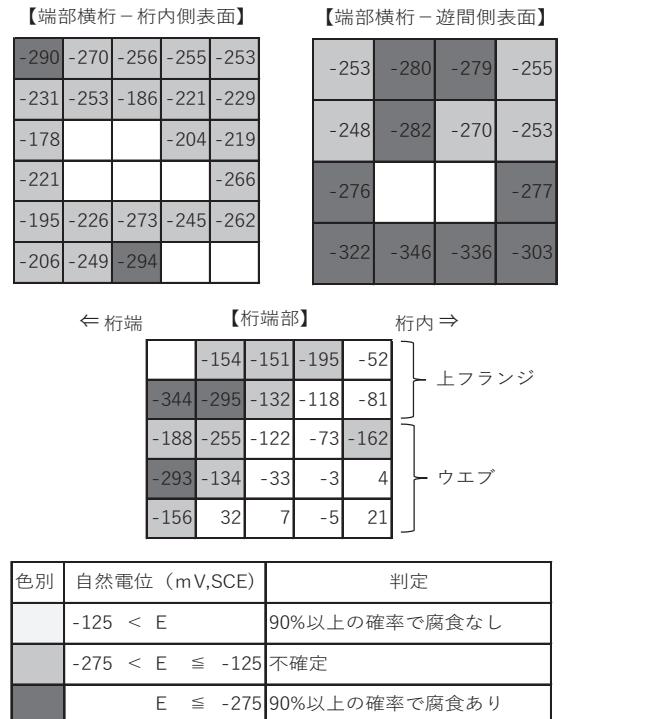
図-1 自然電位の計測結果

計測した自然電位の結果およびASTM C876による腐食判定基準を図-1に示す。端部横桁の桁内側の自然電位は卑な電位を示しているが大半が不確定の領域であった。それに対して遊間側の自然電位は桁内側の自然電位より卑な電位を示し90%以上の確率で腐食が発生している領域であった。

一方、耳桁端部においては自然電位が卑な電位を示しており不確定または90%以上の確率で腐食が発生している領域であった。しかし、桁端部から離れば貴な電位を示すようになり90%以上の確率で腐食が発生していない領域にあった。この自然電位の計測結果から凍結防止剤を散布する地域においては塩害劣化が局部的に生じること、端部横桁の遊間側は観察できる桁内側より劣化が進んでいるものと推定される。

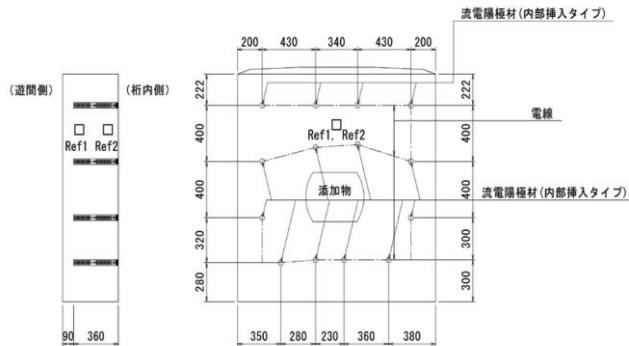
図-2 内部挿入タイプ流電陽極材の設置事例

端部横桁への内部挿入タイプ流電陽極材の配置の一例を図

-2に示す。内部挿入タイプ流電陽極材の設置間隔は設計上400mmであるが、部材によって添加物の有無、配筋状況が相違するために部材毎に干渉を避け設置した。写真-3に流電陽極材の設置状況を示す。コンクリート内部の鉄筋等が施工に干渉しないよう非破壊探査した後に、φ40mmのコアを削孔する。その後、バックフィル材と流電陽極材を挿入する。本工事では端部横桁の厚さを考慮し、写真-3で示す流電陽極材を2本接続して、コア削孔内に挿入した。流電陽極間を電線で結線した後に、排流端子と結線し通電した。

写真-4にチタン製ワイヤーセンサーの設置状況ならびに計測状況を示す。なおチタン製ワイヤーセンサーは短くして設置している。図-2、図-3においてRef1、Ref2がチタン製ワイヤーセンサーである。

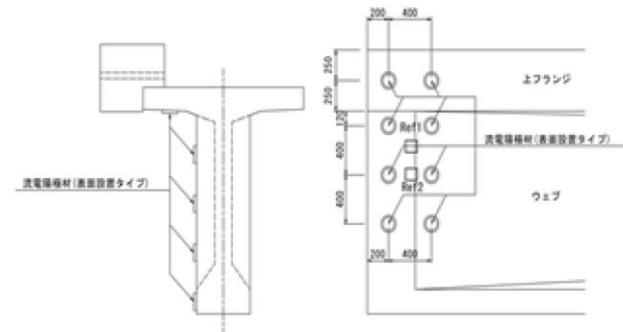
図-3 表面設置タイプ流電陽極材の設置事例

桁端部への表面設置タイプ流電陽極材の配置の一例を図-3に示す。表面設置タイプ流電陽極材の設計上の設置間隔は内部挿入タイプのそれと同じ400mmである。

所定の設置位置に流電陽極材を固定すると施工アンカーをコンクリート表面に設置した後、バックフィル材で覆った流電陽極材と排流端子を結線し収納ケースにそれらを収納し、コンクリート表面に固定した。

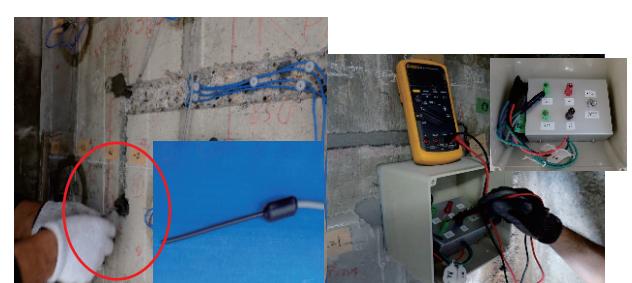
写真-4 チタンワイヤーセンサーの設置および計測状況

部横桁、桁端部ウエブにそれぞれ計測ボックスを2箇所設置し、定期的な計測に供した。計測は流電陽極材からの発生電流と鉄筋の通電時電位(E_{on})、通電遮断時電位(E_{io})および通電遮断24時間後電位(E_{24})とした。
