PC 箱桁橋の定着部近傍への Zn カートリッジ工法の適用

概要：PC 箱桁橋の桁内に配置された配水管損傷部からの凍結防止剤を含む漏水に起因した、下床版の PC 鋼材定着部近傍の塩害による鋼材腐食の抑制対策として、Zn カートリッジ工法を適用した。本稿では、箱桁橋へ Zn カートリッジ工法の適用に至った経緯と施工方法および施工後のモニタリングの結果について報告する。

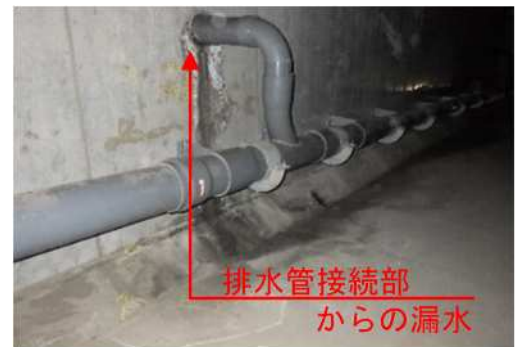
写真-1 漏水状況

試験施工対象のPC連続箱桁橋は、山陽自動車道の5径間連続ラーメン箱桁で橋長600mを超える長大橋でありディビダーク工法により架設され、供用後30年が経過している。試験施工を実施した箇所は、写真-1に示すように排水管接続部からの漏水により下床版上面を流下し、PC定着突起部周辺に滞水することにより表面のかぶり鉄筋が腐

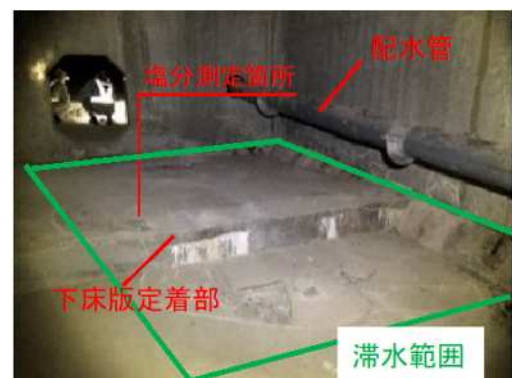
写真-2 補修前の状況

食しコンクリートの浮き・はく離が見受けられた写真-2に示す箇所である。表面から浸透した塩分量の深度分布を把握するため、写真-2に示す箇所でコアを採取し塩化物含有量試験（全塩分・可溶性塩分量）を実施した。なお、PC鋼材定着部の鋼材配置は、表面から135mmの位置にPC鋼棒φ32が300～400mm間隔で配置され、100～200mm間隔でかぶり鉄筋(D13)が配置されている。コア採取した位置の塩化物含有量試験結果を図-1に示す。表面の塩分量が約17 kg/m³、深度50mmで4.9kg/m³、70mmで2.4kg/m³であり、腐食発生限界1.7kg/m³を超えている。

Zn カートリッジ工法は、非硬化型のバックフィル、直径 110mm 厚さ 5mm 防食亜鉛からなる流電陽極材、M6 ボルト、収納ケースを、アンカーを用いてコンクリート表面に取り付けて鋼材と接続することで鋼材腐食を抑制する。今回は陽極材の取替が可能であり、当該箇所のように小規模の補修範囲に対して施工性、維持管理が容易な工法として Zn カートリッジ工法が選定された。なお、補修範囲の浮き・はく離部は、これらを除く程度程度の断面修復を行った。

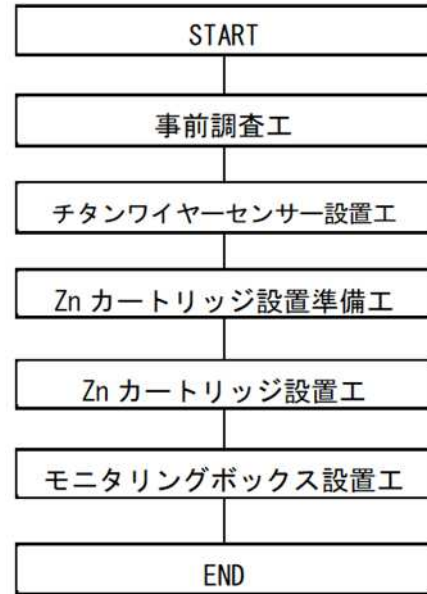
図-3 施工フロー

Zn カートリッジ工法の施工フローを図-3 に示す。今回は、事前調査にて鋼材電位をモニタリングするためのチタンワイヤーセンサーを設置した後に、Zn カートリッジ設置準備、および Zn カートリッジの設置を行った。

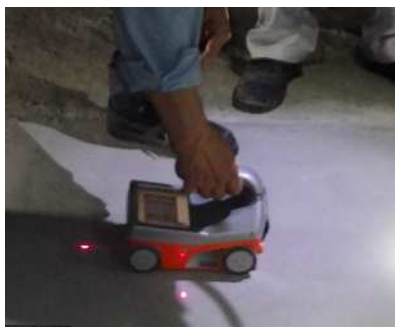
写真-3 事前調査工

事前調査工は、写真-3 に示すように RC レーダーを用いて鉄筋、シース、定着部などの位置およびかぶり深さの調査を行う「鋼材探査工」および排流点と流電陽極材の設置位置をマーキングする「マーキング工」からなる。

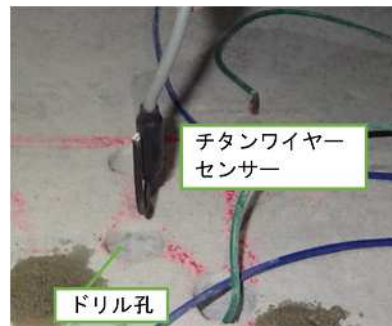
写真-4 チタンワイヤー
センサー設置

チタンワイヤーセンサー設置工は、鋼材電位の測定を行うための小型照合電極であるチタンワイヤーセンサーを設置するための工種である。センサーの設置は、事前調査で決定した任意の深さまでのドリル削孔を行った後に、写真-4 に示すようにセンサーを断面修復材にて被覆した。

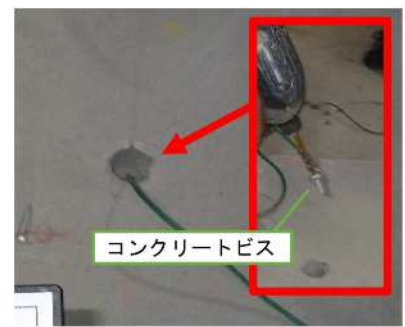
写真-5 排流点設置

排流点の設置状況を写真-5 に示す。排流点は、鋼材位置をドリル削孔し鋼材表面を露出させ、鋼材側面にコンクリートビス用のドリル削孔を行い、丸形端子付きの電線をコンクリートビスにて鋼材表面と圧着させた。Zn カートリッジのアンカーは、φ8.5mm、深さ25mmのドリル削孔を行

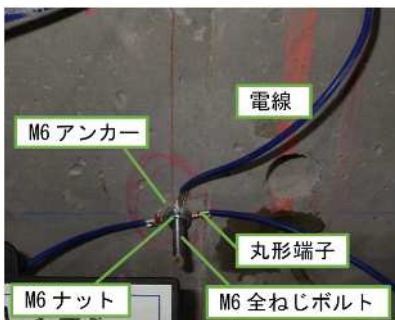
写真-6 アンカー，配線設置

い清掃した後に、M6 のアンカーを打ち込んだ後に、写真-6 に示すように先端に丸形端子を設置した電線同士を、M6 の全ネジボルトとナットにて固定し、Zn カートリッジ間の接続を行った。

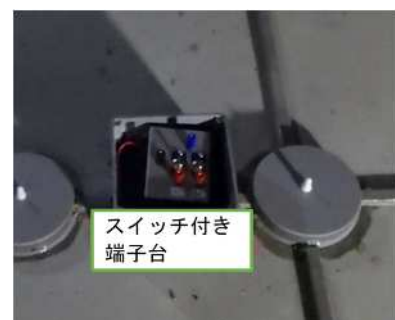
写真-8 モニタリングボックス設置

Zn カートリッジ工法適用後の補修効果の確認を目的として、写真-8 に示すようにプールボックスおよびスイッチ付きの端子台を 4 箇所設置し、施工後には流電陽極材一排水点間の電流量および鋼材、流電陽極材の電位測定が可能なモニタリングボックスを 4 箇所設置した。完成状況を写真-9 に示す。
