塩害補修工事の施工・管理手法

—小余綾高架橋—

東京土木支店 PC 工事事部 本間 元
 東京土木支店 開発営業部 藤本晋矢
 東京土木支店 PC 工事事部 伊藤智之

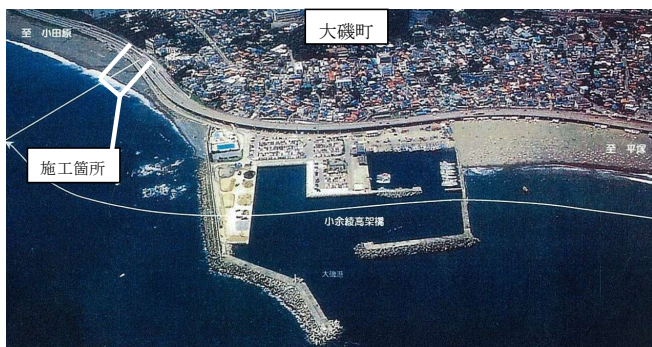
写真-1 全体写真

本工事は、昭和40年に完成した一般国道1号西湘バイパスにかかる多径間PCT桁橋の補修工事である。本橋は写真-1のように海岸線からの距離が短く、海からの飛来塩分の影響を受け、建設後十数年で塩害劣化が見受けられるようになり、過去に断面修復工法や表面被覆工法などの補修工事を実施している。しかしながら補修後には、コンクリート中の内在塩分による未補修部からの塩害劣化が再び発生したため、本工事では内在塩分の除去を目的とした根本的な補修である断面修復工、電気化学的脱塩工、表面被覆工を施工した。

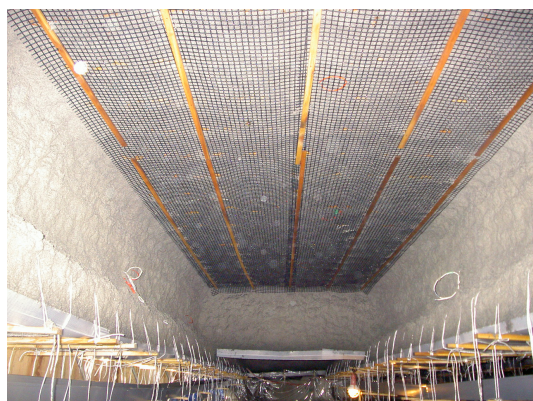
写真-2 脱塩施工状況 (ファイバー式)

脱塩は主に写真-2 に示すファイバー方式で行い, 脱塩中の含有塩分量測定は, 1 桁あたり 3 箇所をドリル法で試料採取したものを 2 週間毎に分析した。脱塩効果としては, 当初 2 径間平均 8kg/m^3 あったコンクリート中の含有塩分量も 12 週間後は図-2 に示すとおり, 約 1kg/m^3 と, 85% 程度塩分量が減少し, 通電期間内に目標値 (2.5kg/m^3 以下かつ脱塩率 70% 以上) を達成できた。また, 別の管理手法として一部パネル枠を設置(パネル方式)し, 電解質溶液に溶け出した塩素イオンの濃度をドリル法と同時に測定している。この方法は, 可溶性塩分のみ測定となるが, 定点分析であり電気化学的脱塩により, 塩分が抜け出していく様子を簡易測定法にてモニタリングすることが可能であり, 約 5kg/m^3 程度の可溶性塩分が, 確実にコンクリート中から抜けているのを確認した。
