# ASR劣化橋脚の対策事例紹介

## 1. はじめに

## 2. 工事概要

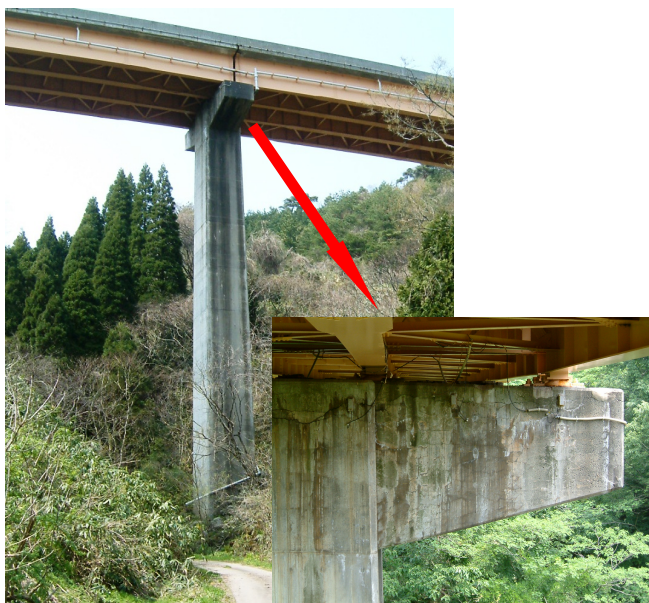
本橋の上部構造は1978年5月に竣工した2径間単純鋼合成I桁橋、下部構造は張出式中空橋脚（直接基礎）である。本橋では、平成13年度以降、現地調査、各種コンクリート試験、モニタリング調査および対策工の検討が実施されてきた。その結果、膨張の進行により損傷が著しいこと、配筋図より膨張を拘束する鉄筋がないことが判明した。この調査結果および日常の維持管理の困難さから、梁部は打替えによる抜本的な対策が必要と判断された。一方、脚柱部の補強は橋脚高が約38mと高く、PCコンファインド工法による補強では重量増の影響が大きいため、鋼板巻き立て工法が採用された。また、新規に打替えた梁部とASR劣化の進行する脚柱部の膨張により一体化が損なわれる可能性があるため、プレストレスの導入が計画されている。

写真-2に補強前の梁部損傷状況を示す。

写真-2 補強前橋脚および梁部損傷状況

工事は、平成17年8月より梁部の打替えを実施し、現在、脚柱部の補強工事を進めている。

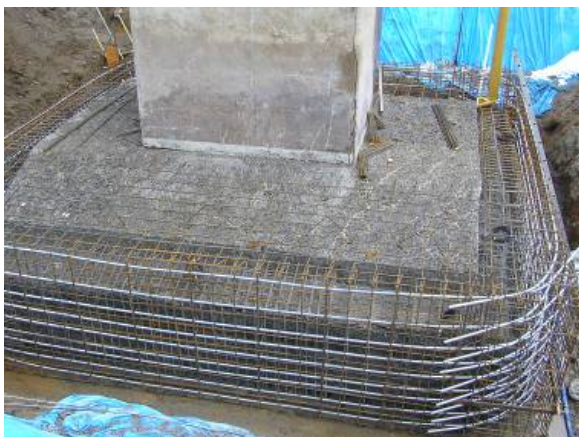
A橋のフーチング補強として実施したフープ方向PC鋼材配置状況と鉛直方向PC鋼材配置を写真-3、4に示す。

写真-3 フープ方向PC鋼材配置状況

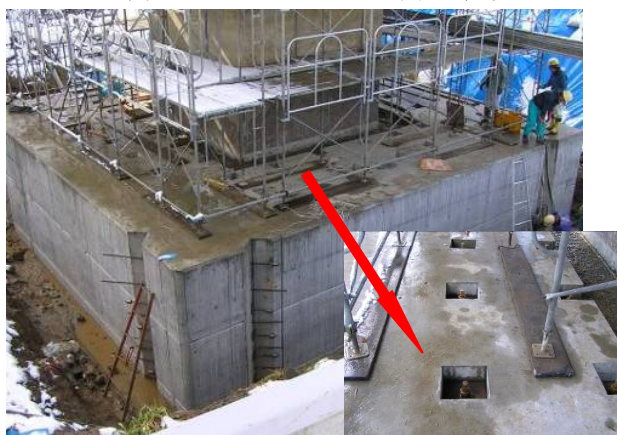
写真-4 鉛直方向PC鋼材配置状況

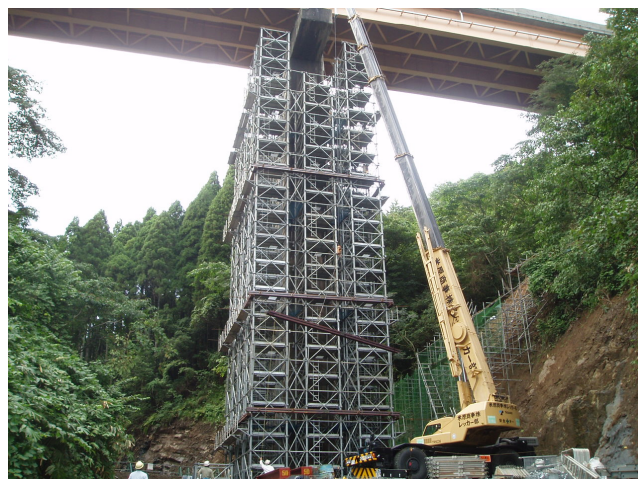
B橋の鋼桁の仮受け支保工と梁部取り壊し状況を写真-5、6に示す。

写真-5 鋼桁の仮受け支保工

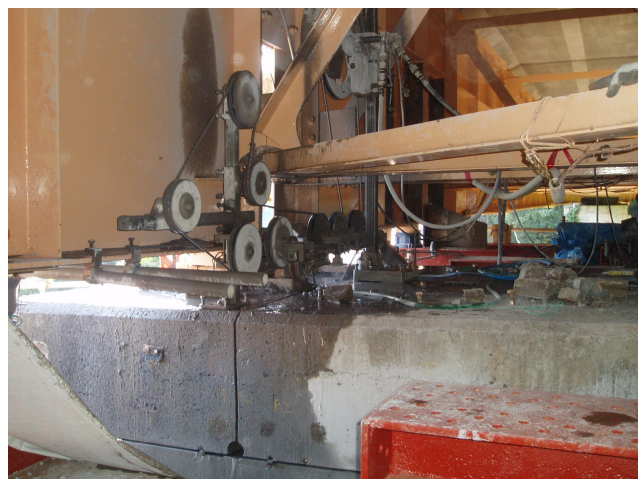
写真-6 ワイヤソーによる梁部取り壊し状況
