道路拡幅に伴う3径間連続箱桁橋の補強工事

— 神島大橋 —

1. はじめに

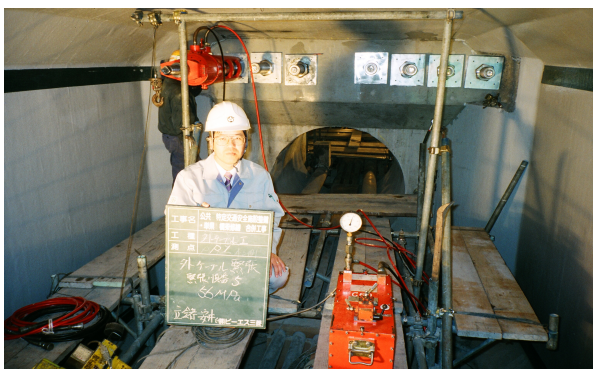
写真-1 外ケーブル緊張状況

拡幅した幅員構成では、中央径間部において曲げ応力度が許容値を超過するため、外ケーブルによる曲げ補強を実施した。外ケーブルは、SEE 工法 F310TS を 8 本配置した。

外ケーブルの定着位置は中間支点横桁部(橋脚上)に設け、横桁を増厚し定着具および補強鉄筋を配置した。外ケーブル緊張状況を写真-1に示す。
