## 弥生橋への電気防食新工法の適用試験工事

**概要:** 本稿では、表面被覆工法が施工された既設橋梁に、新たにチタングリッド方式、導電性塗料方式および導電性モルタル方式の3種の電気防食工法を適用し、その施工性や耐久性および防食性能を比較することを目的とした電気防食試験工事について報告する。試験は5年間継続し、実橋を通して各電気防食工法の性能を把握する。

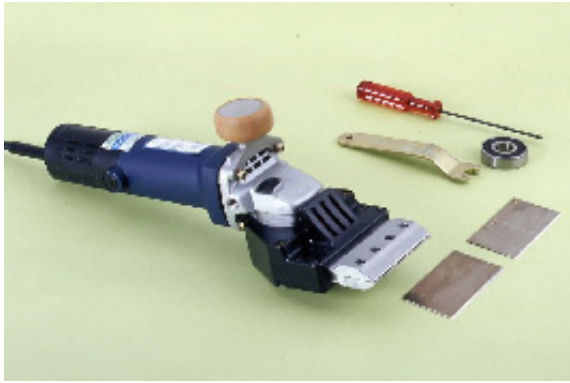
写真—1 チェゼルワイズ

導電性塗料方式および導電性モルタル方式では陽極材設置の前処理として、表面被覆材を除去する必要がある。採用した除去方法は写真-1、写真-2 に示すように専用機械のチーゼルワイズで樹脂を削り取り、その後、カップサンダー等を用いて表面の下地プライマーを除去した。

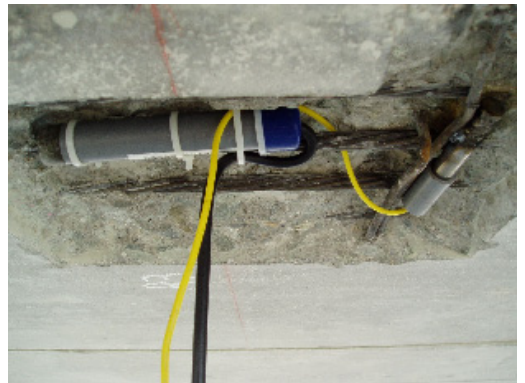
写真—3 照合電極・端子取付

所定の位置のコンクリートをはつり取り、写真—3に示すように照合電極と端子を設置した。設置前にコンクリート中鋼材の電氣的導通の確認を行ったところ、PC 鋼材全本数(N=11 本)が導通確保されておらず、対策を施した。

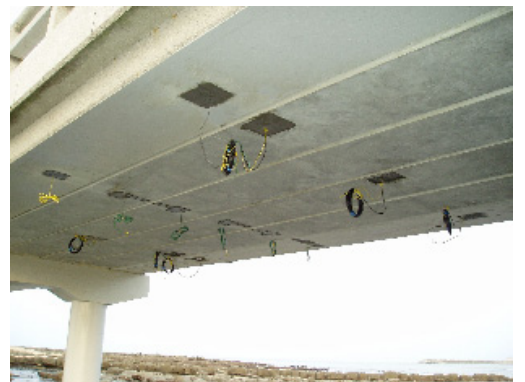
写真—4 断面修復完了

設置後は無機系補修材を用いて断面修復を行った。完了状況を写真—4に示す。

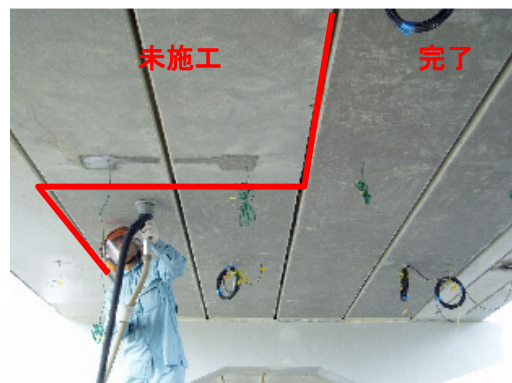
写真—5 施工状況

本工事では、導電性塗料と導電性モルタルのコンクリートとの付着力を向上させるために、サーブラスト工法を採用した。サーブラスト工法とは、タンク内の研磨材にエア圧力を加えホースで圧送し、ブラストガンから噴射する乾式ブラスト装置による工法である。処理能力が従来のエアブラスト等と比べ高く、研磨処理を行いながら同時にバキュームにより清掃作業を行うことができるという利点がある。施工状況を写真—5に示す。

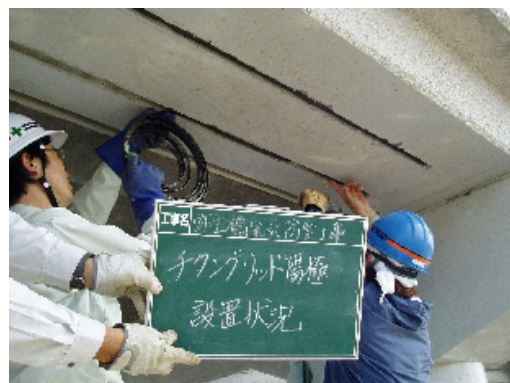
写真-6 チタングリッド陽極設置状況

写真-6に示すように、切削した溝内に樹脂ピンを用いてチタングリッド陽極を設置した。

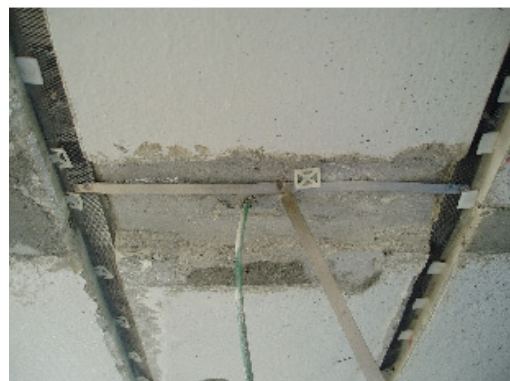
写真-7 陽極接続完了

設置したチタングリッド陽極とディストリビュータを専用のスポット溶接機により接続した。

完了状況を写真-7に示す。

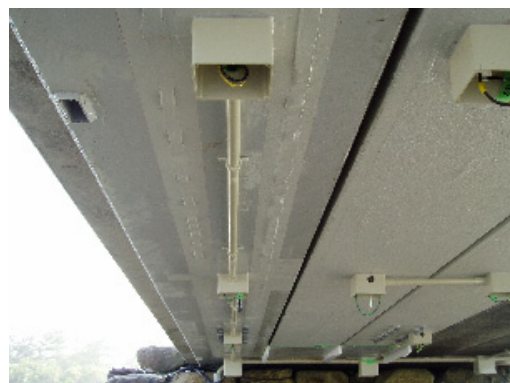
写真-8 陽極被覆完了

各チタングリッド陽極間の電氣的導通の確認と各チタングリッド陽極と鉄筋との電氣的絶縁の確認を行った後に無機系充填材を用いて陽極を被覆した。

写真-8に完了状況を示す。

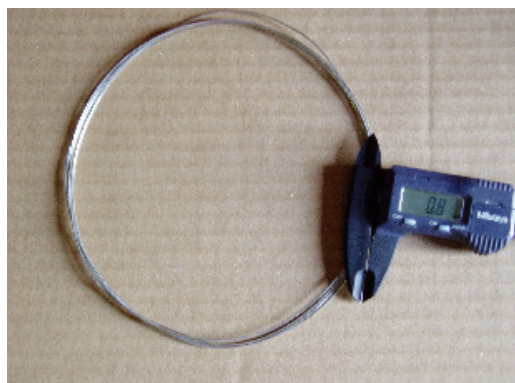
写真-9 プラチナ・ニオブ銅線(直径0.8mm)

写真-9に示す1次陽極のプラチナ・ニオブ銅線(直径0.8mm)は樹脂ピンとエポキシ樹脂を用いてたるみがないように設置した。

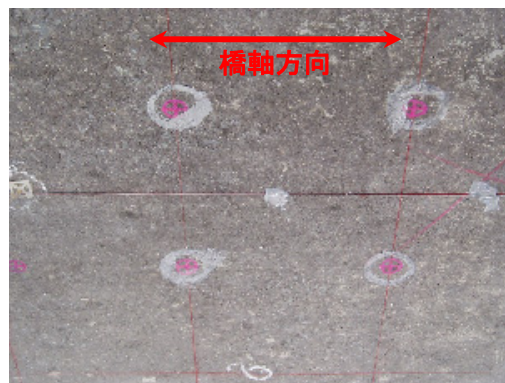
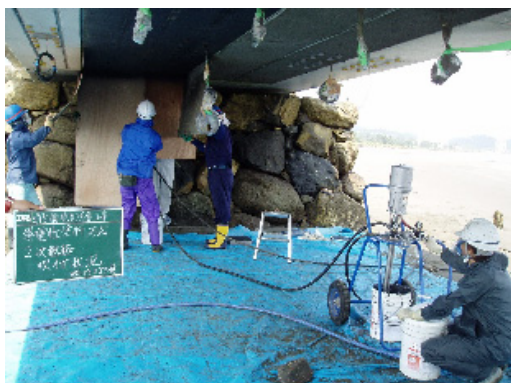
写真—10 導電性塗料吹付状況

使用した2次陽極はソロアノードCP30である。施工面をハイウォッシャーを用いて水洗いした後、十分に乾燥させ、塗料を塗布しない箇所を養生テープでマスキングした。ハンドミキサで塗料が均一になるまで攪拌した後に、専用の吹き付け機を用いて1層目(0.3mm)を吹き付けた。

吹き付け状況を写真-10に示す。

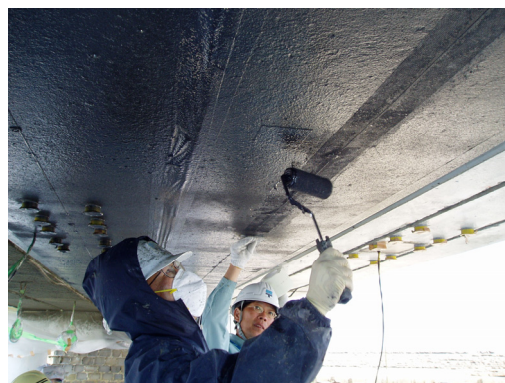
写真—11 ビニロンメッシュ取付

1層目の吹き付け終了後、写真-11に示すように、乾燥前にビニロンメッシュを1次陽極上に短毛ローラを用いて設置した。1層目の乾燥後、同様に2層目を吹き付け、所定の膜厚(0.5mm)とした。

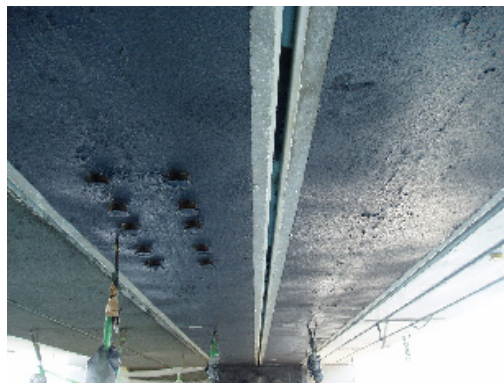
写真—12 導線性塗料吹付完了

完了状況を写真-12に示す。

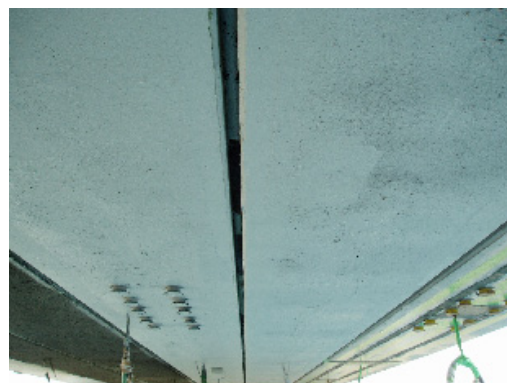
写真—13 トップコート吹付完了

トップコートは2次陽極の保護および美装コーティング材として、構造物の耐久性を向上させるために行うものである。本工事では、ソロラスティック TF を使用した。

2次陽極の施工終了後、24時間以上の養生を行った。表面の乾燥を確認した後、トップコートの吹付けを行った。吹付けは2次陽極設置工と同様に2層に分けて行い、所定の膜厚(0.4mm)とした。

完了状況を写真—13に示す。

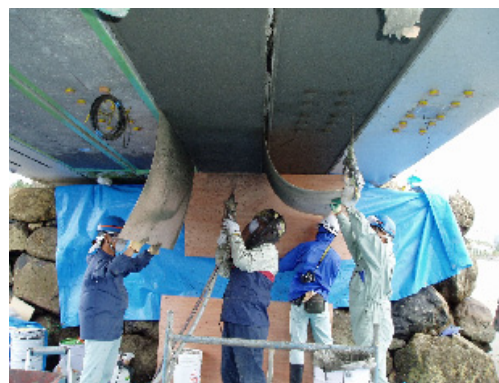
写真—14 導電性モルタル吹付状況

吹付け前に噴霧器を用いてコンクリート面を湿潤状態に保ち、専用の吹付け機を使用して施工を行った。

吹付け状況を写真—14に示す。

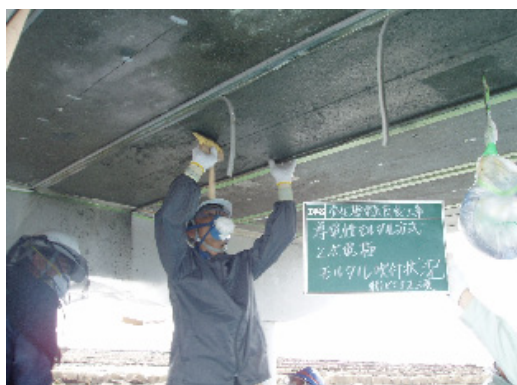
写真—15 擦り込み状況

1層目の吹付けは約1mm程度であり、付着性を確実にするため、写真—15に示すように、すぐに専用ブラシを用いてコンクリート表面に擦り込んだ。

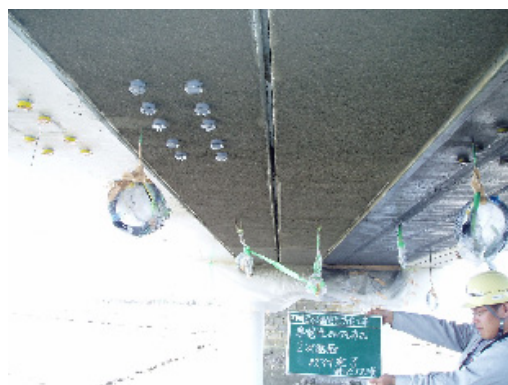
写真—16 導電性モルタル吹付完了

2層目を吹付け、所定の吹付け厚(8.0mm)とした。

最後に、吹き付けたモルタルの端部から水が浸入するのを防ぐため、コーキング処理を行った。

完了状況を写真—16に示す。

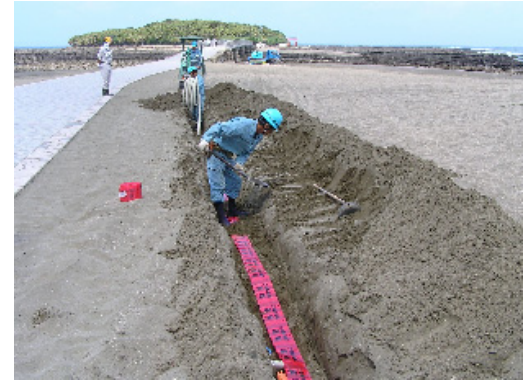
写真—19 配管状況

仮設電柱から現場までは、景観を考慮して写真—19に示すように地中に配線・配管材を埋設した。

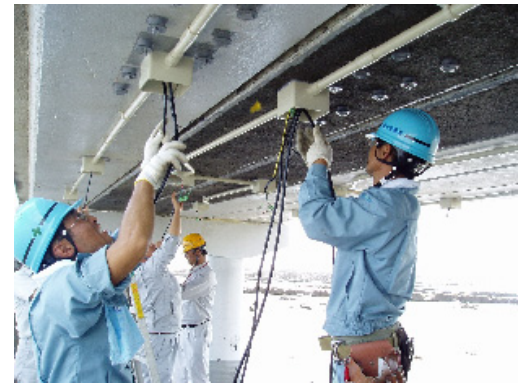
写真—20 配線状況

桁下の配管・配線作業は、防食電流による電食と配線材接続部の絶縁低下に留意して行った。

作業状況を写真—20に示す。

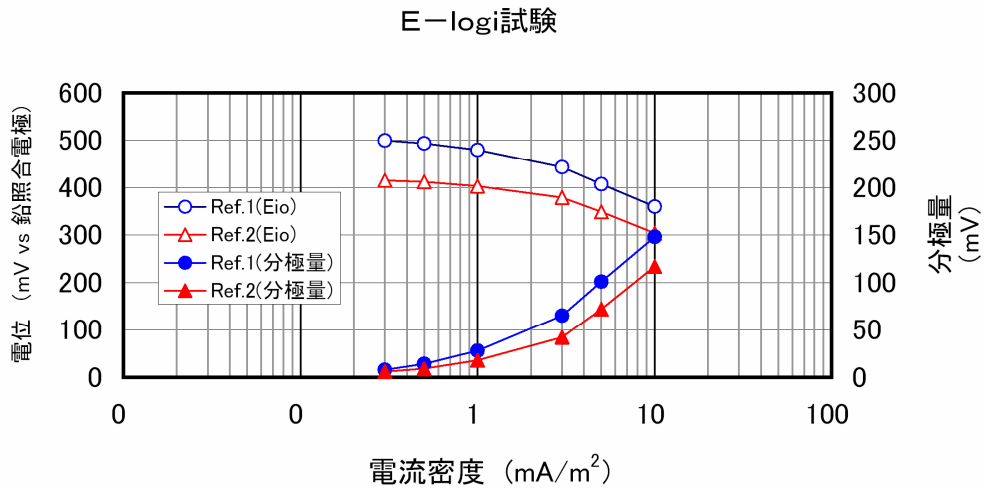
図-4 通電調整試験結果

通電調整工とは、通電する初期防食電流量を決定する目的で、直流電源装置を用いて施工箇所に防食電流を仮通電する試験である。

代表例として、図—4にチタングリッド方式の通電調整試験結果を示す。

試験結果からチタングリッド方式、導電性塗料方式、導電性モルタル方式、それぞれ  $15\text{mA}/\text{m}^2$ 、 $10\text{mA}/\text{m}^2$ 、 $5\text{mA}/\text{m}^2$ (コンクリート表面積)の防食電流密度で通電することにした。

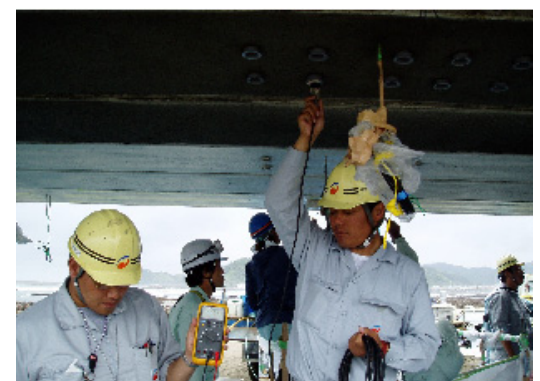
写真-21 測定状況

外部照合電極を用いて、自然電位を測定する目的は以下の通りである。写真-21に測定状況を示す。
