低土被り区間のトンネル施工の問題と対策

くまさか —熊坂トンネル—

九州支店	土木工事部	大塚 正
東京土木支店	土木工事部	伊東高士
東京土木支店	土木工事部	太田有一
大阪支店	土木工事部	小林正憲

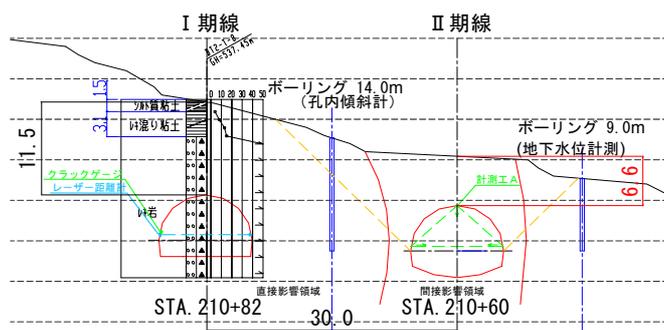
図-2 低土被り部トンネル断面図

④ボーリング調査結果から地山の風化が顕著な未固結地山であり、地下水位はトンネル天端から+3m 上方に位置し、集中湧水等が懸念される厳しい地質条件と判断される。

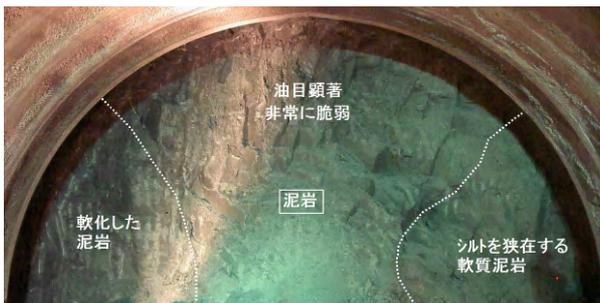
写真-1 切羽写真

切羽地質は、写真-1に示すように油目が顕著で非常に脆弱な泥岩や亀裂間隔が小さく風化が進行した砂岩層が主体の中に薄層の砂礫層を挟在するものであった。施工は、多種の計測工を組み合わせた監視体制のもと慎重に進めた。地表面沈下および内空変位の先行変位を効果的に抑制し、トンネル掘削による地山の緩み範囲を小さくするための補助工法はAGFを採用することとし、延長は最小土被り部を含む27m(3シフト)を行った。掘削時の鏡面安定対策は、リングカット、鏡吹付け(通常強度)、水抜きボーリング(φ75 L=24m N=8)等を用い、特にロックボルトおよびフォアパイリング打設の削孔作業水が切羽に及ぼす影響を減らすためNJD工法を採用した。これは、砂質系小礫箇所等の削孔時の孔壁閉塞対策としても有効であった。また、下半切羽との最小ベンチ長3mまでインバートコンクリートを打設し早期閉合を進めた。

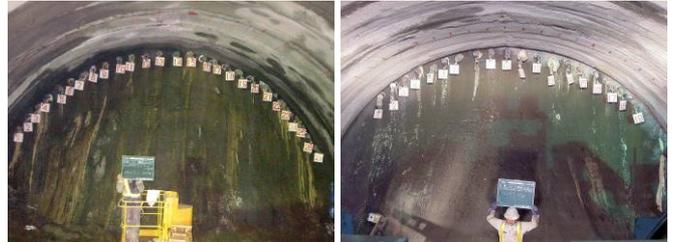
写真-2 AGF工法(左:120°, 右:90°)

補助工法であるAGFは、先受け範囲を事前のFEM解析結果により当初予定した写真-2に示す120°打設(鋼管 N=27本/シフト)から90°打設(鋼管 N=19本/シフト)とし合計1,200万円のコスト低減を図った。計測結果は、II期線坑内変位観測では天端沈下の区間最大値14.2mm、地表面沈下観測の区間最大値19.4mm、またI期線内空変位観測も1mm未満で管理レベルI以内での収束、地中変位観測では横断方向5.5mm、縦断方向1.4mmと微量な変位量であり地山の緩みを極力抑えた施工結果と捉えることができる。

③注入式長尺鋼管フォアパイリング(AGF工法: All Ground Fasten)、初期材齢強度に優れる高強度吹付けコンクリート(吹付けインバート・上半仮吹付けインバート)の採用。

今回、供用線が近接する低土被り区間の施工について報告した。結果は、AGFおよびインバートの早期閉合が十分な効果を示し、必要最小限の補助工法で工費低減の目的は達成した。問題点は早期閉合を重視したため工程が30日程度増加したことである。今後は、掘削進度を下げない施工法の選択が必要である。今回の施工事例は、単独トンネルであれば従来の安全性を主眼とした補助工法併用施工に対し、II期線トンネルの特徴であるI期線掘削時の地質・水・変位・変状データという情報を最大限利活用することでコスト低減を図りつつ低土被り区間を施工したものである。供用線および施工の安全性を十分に検討し日々の検証を行ってきた結果、顕著な挙動を発生させずに当該区間を掘削することが出来、平成19年4月に無事トンネル貫通を迎えることができた。本報告が同種工事の参考となれば幸いである。
